Porter à connaissance (PàC) - carrière du Clos-Saint-Marc -

Décembre 2021

*Commune de Cour-Maugis-sur-Huisne
- Commune historique de Boissy-Maugis -*

BOISSY-MAUGIS (61) – Carrière du Clos-Saint-Marc

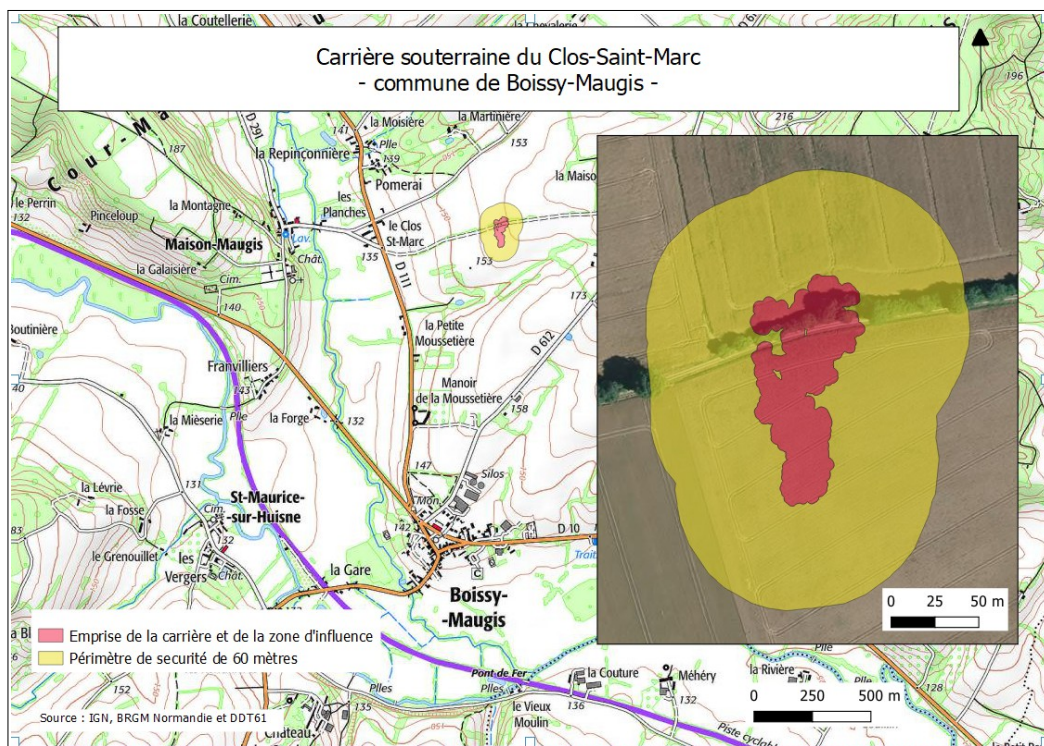
D'autre part, des incertitudes persistent sur l'emprise de la carrière du fait que certains endroits n'étaient pas accessibles à cause d'éboulements ou de remblaiements. La DDT a donc mis en place une zone de protection (périmètre de sécurité) de 60 mètres autour de la zone d'influence de la carrière.

Le diagnostic établi par le BRGM fait part d'un mauvais état géotechnique de la voûte associé à de faibles épaisseurs de recouvrement. Cette zone est impropre à l'urbanisation.

Aucun travaux de terrain, déblaiement ou terrassement, ne devra être entrepris sans étude géotechnique préalable.

Il convient d'y interdire certaines utilisations comme le passage et le stationnement de poids lourds, ou le stockage de matériaux lourds ($>1t/m^2$), tout au moins sur les secteurs identifiés par le BRGM.

Le passage et le stationnement de poids lourds, ou le stockage de matériaux lourds ($>1t/m^2$) n'est pas recommandé avant la réalisation d'une étude géotechnique.

Dans cette zone, la constructibilité peut y être autorisée moyennant des reconnaissances techniques (basées sur des sondages carottés ou destructifs avec enregistrement de paramètres, avec une densité et une profondeur suffisante).

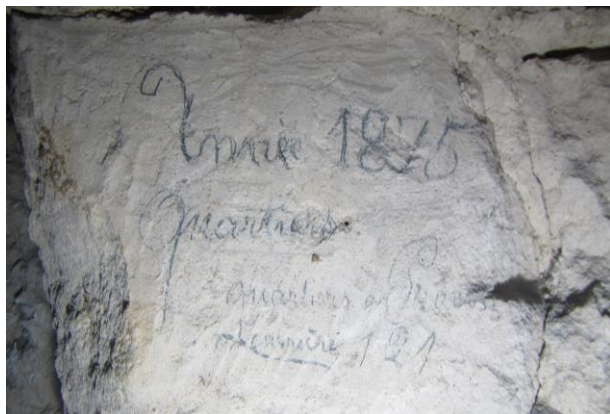
Illustration 3 : Mention de l'année « 1875 » retrouvée sur un pilier à proximité de l'entrée

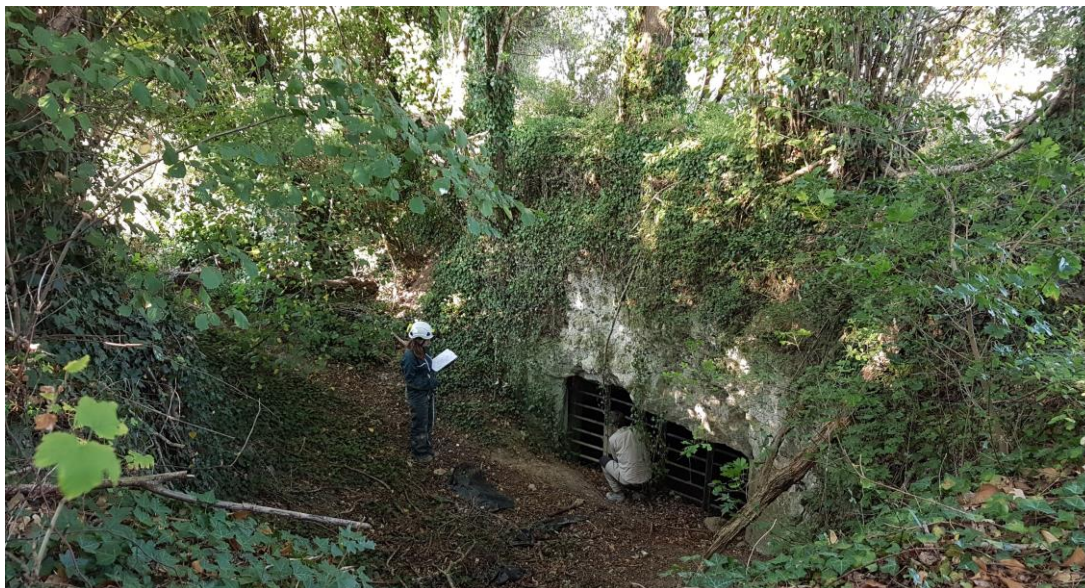
Illustration 5 : Vue sur l'accès à la carrière souterraine du Clos-Saint-Marc

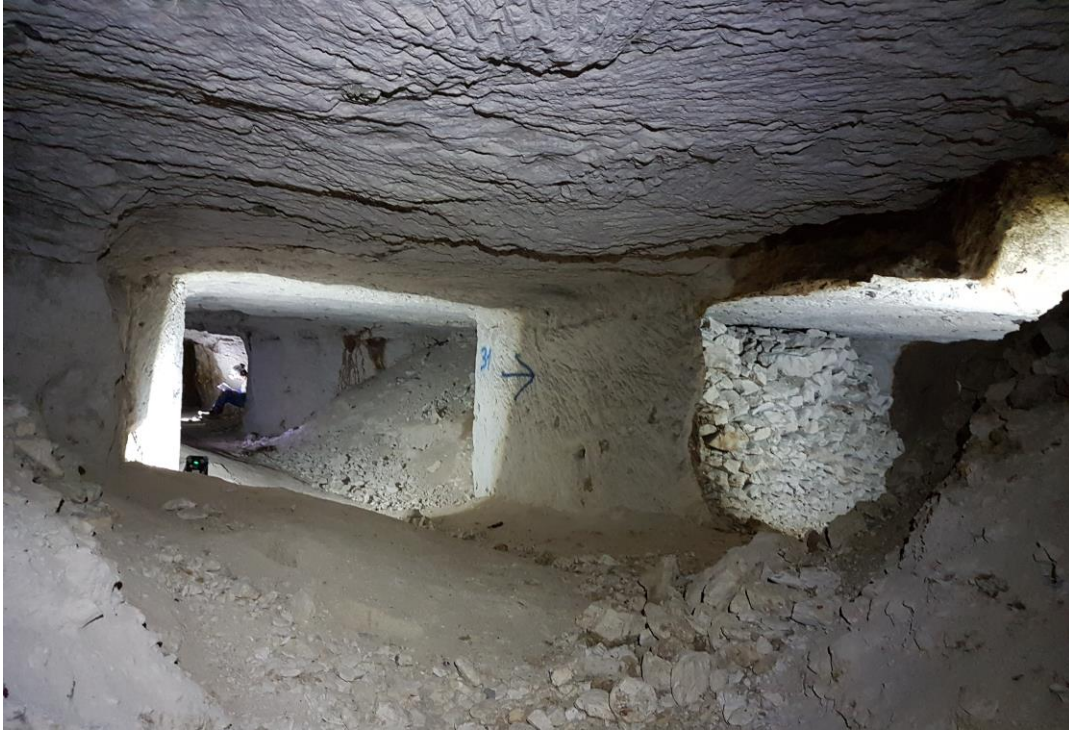
Illustration 6 : « Paysage » typique de la carrière souterraine du Clos-Saint-Marc

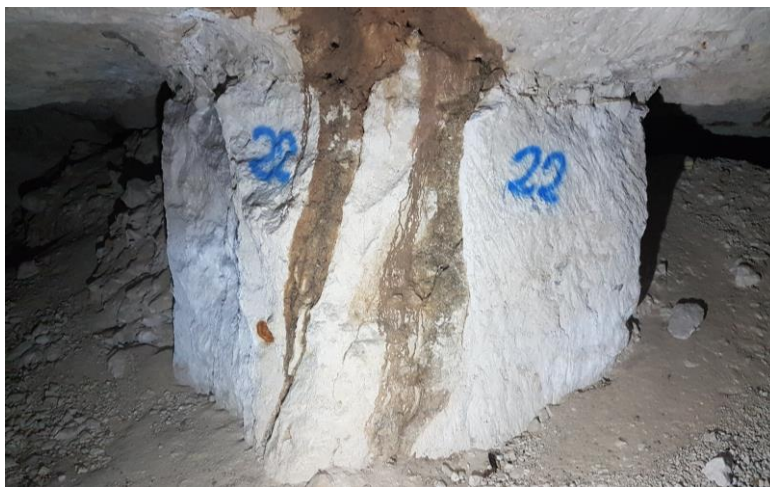
La grande majorité des piliers de la carrière du Clos-Saint-Marc est dans un état de stabilité relativement correct. En effet, sur les 41 piliers décrits, seuls 16 sont affectés de fractures mécaniques, d'écaillages, et/ou sont traversés par de multiples diaclases ou conduits karstiques ayant une incidence sur leur stabilité. Les 25 autres piliers sont *a priori* sains mécaniquement et n'amènent à aucun commentaire particulier.

Illustration 7 : Exemple d'un pilier traversé par deux larges conduits karstiques parallèles (ici P22)

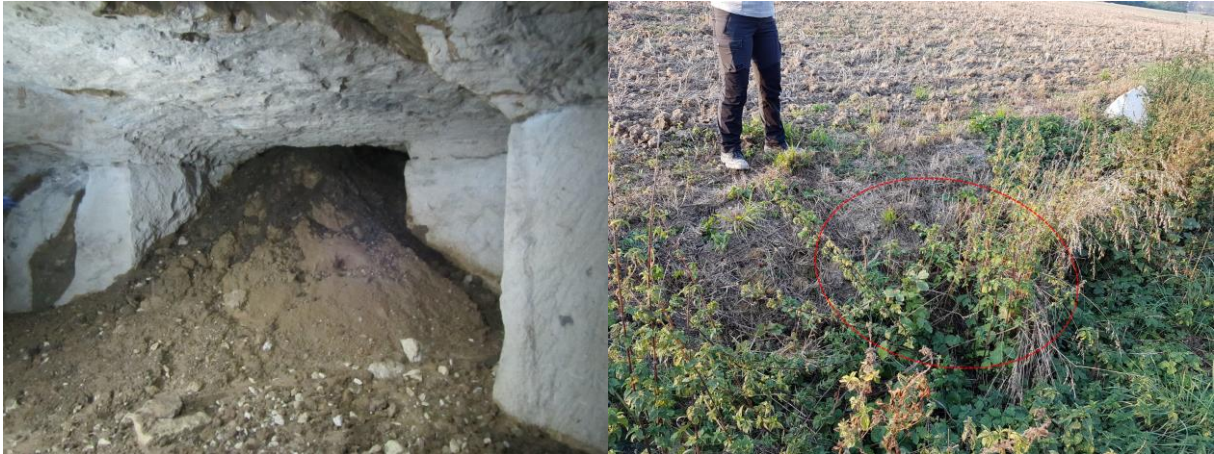
- Du fontis D9, caractérisé en souterrain par un cône d'éboulis constitué de terre végétale, et en surface par un cratère d'effondrement d'1,5 m de diamètre situé dans le fossé « nord » du chemin carrossable ;
- Du fontis D34 (Illustration 8), caractérisé en souterrain par un cône d'éboulis constitué de limons argileux bruns et de terre végétale, et en surface par un cratère d'effondrement de 1,5 m de diamètre environ situé dans le fossé « sud » du chemin carrossable. D'après le témoignage du propriétaire du champ, rencontré au cours de l'une des visites, cet effondrement s'est déclaré au cours de l'hiver 2019-2020 suite à de fortes pluies. Il a été remblayé par de grosses pierres. L'occurrence de cet effondrement est à l'origine d'arrivées boueuses dans les galeries.

Illustration 8 : Vue sur l'instabilité D34 à l'origine d'un effondrement localisé en surface (à gauche, cône d'éboulis en souterrain ; à droite, cratère d'effondrement en partie remblayé (ellipse rouge))

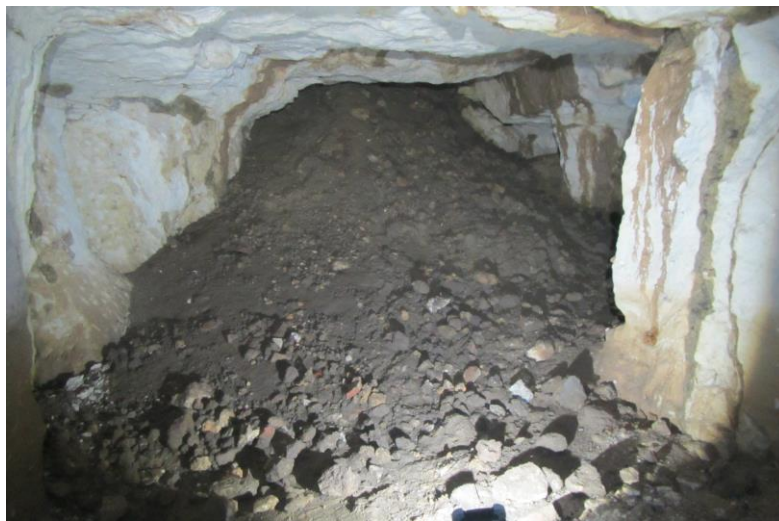
Illustration 9 : Cône d'éboulis du fontis D17, constitué de terre et de débris divers (briques etc.). Ce fontis a donc généré un effondrement en surface dans le passé

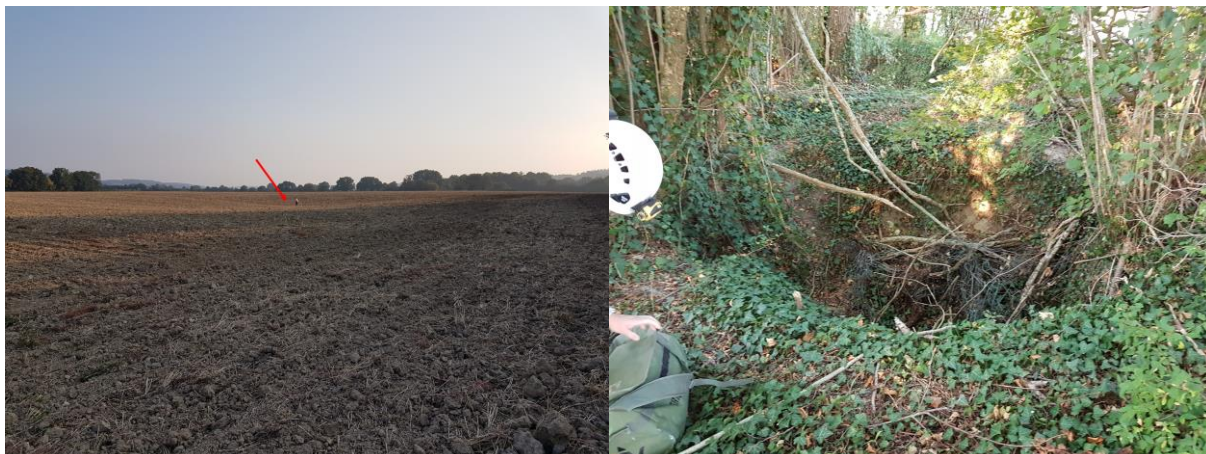
- D'une large dépression endoréique d'environ 25 m de diamètre pour 2 m de profondeur, située à environ 55 m au NNE de l'entrée (Illustration 10). D'après le propriétaire, cette dépression est associée à un effondrement survenu en 2018, mais aucun élément ne permet, à l'issue du diagnostic, d'établir un lien entre cet évènement et la carrière souterraine ;
- De deux effondrements localisés à quelques mètres à l'est de l'entrée actuelle :
 - o Un effondrement circulaire de 3 m de diamètre pour 3,5 m de profondeur (Illustration 11) ;

- Un effondrement elliptique de 4,5 m de long, 3,5 m de large pour 2,2 m de profondeur.

Illustration 10 : A gauche, large dépression associée à un mouvement de terrain survenu en 2018, à 55 m au NNE de l'entrée et à droite, effondrement localisé situé à quelques mètres à l'est de l'entrée

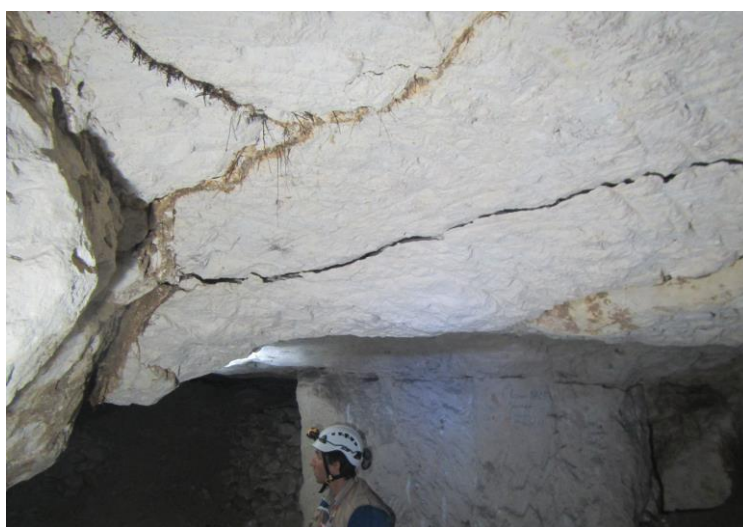
Outre ces cloches de fontis, l'examen de la voûte a permis d'identifier 12 chutes de 1^{er} banc de toit et 16 zones de décollement, auxquelles s'ajoutent de nombreuses instabilités ponctuelles plus ou moins volumineuses (écaillages isolés, blocs instables etc.). A l'heure actuelle, ces instabilités ne sont pas susceptibles d'engendrer des désordres en surface, mais elles constituent un danger pour les intervenants en souterrain.

Illustration 11 : Grosse écaille isolée au toit (ici instabilité E11). A ce stade, cette instabilité n'est pas susceptible d'engendrer des désordres en surface, mais elle présente un danger pour les intervenants en souterrain

- Pour les intervenants en souterrain : au-delà des aspects classiques de sécurité dans un tel milieu (port d'EPI, procédure de visite, etc.), il leur est notamment conseillé de ne pas stationner au niveau des instabilités de toit, de type décollements de 1^{er} banc ou écaillages isolés car le risque de chute d'éléments à ces endroits pourrait immédiatement remettre en cause l'intégrité physique de toute personne se situant à proximité. Les zones en question sont cartographiées dans le plan de relevé des désordres (Illustration 14), celui-ci pouvant être à l'avenir transmis aux intéressés avec les explications ici détaillées ;

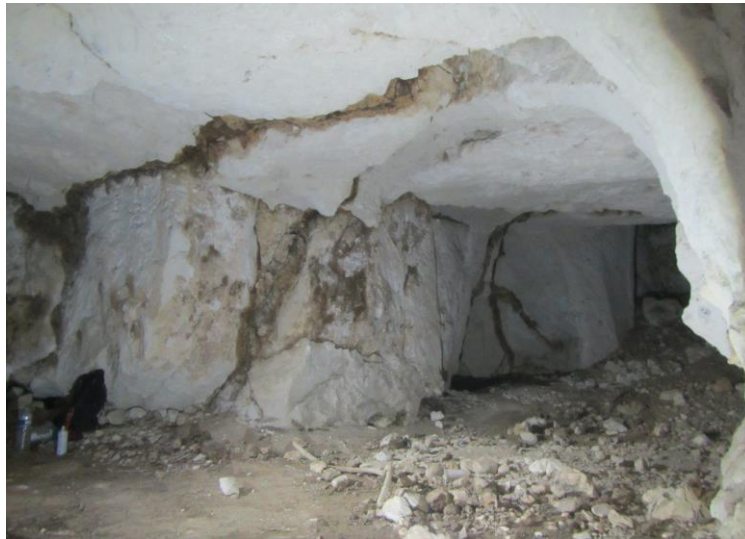
Le mauvais état de la voûte est lié à la remarquable densité de diaclases et de conduits karstiques, qui tissent un réseau complexe et labyrinthique de fractures, favorable aux instabilités de toit. Ces structures sont globalement toutes orientées N-S à N030° (ce qui correspond à peu près à l'orientation de la faille bordière du fossé d'effondrement de Longny-au-Perche (cf. chapitre 1.b)), auxquelles s'ajoutent quelques rares fractures N060° ou N150°. Elles sont plus ou moins ouvertes, et généralement comblées de matériaux argileux ocres (Illustration 12). Ces structures sont généralement sub-verticales ou à fort pendage (> 65°). A noter que l'ouverture d'un conduit karstique ou d'une diaclase peut varier de quelques centimètres à plusieurs décimètres, et cela sur quelques mètres de distance. Ces structures peuvent également se rejoindre pour former des conduits plus larges (cas par exemple des fractures F33 et F44 qui se « combinent » vers le sud pour former un conduit karstique de plus de 2 m de largeur, comblé d'argile). Lorsque les épaisseurs de recouvrement sont faibles, il n'est pas rare d'observer la présence de racines et radicelles au sein de ces fractures, ce qui peut constituer des zones d'infiltrations d'eau préférentielles.

Illustration 12 : Illustration de la densité de fractures et de conduits karstiques visibles dans la carrière du Clos-Saint-Marc

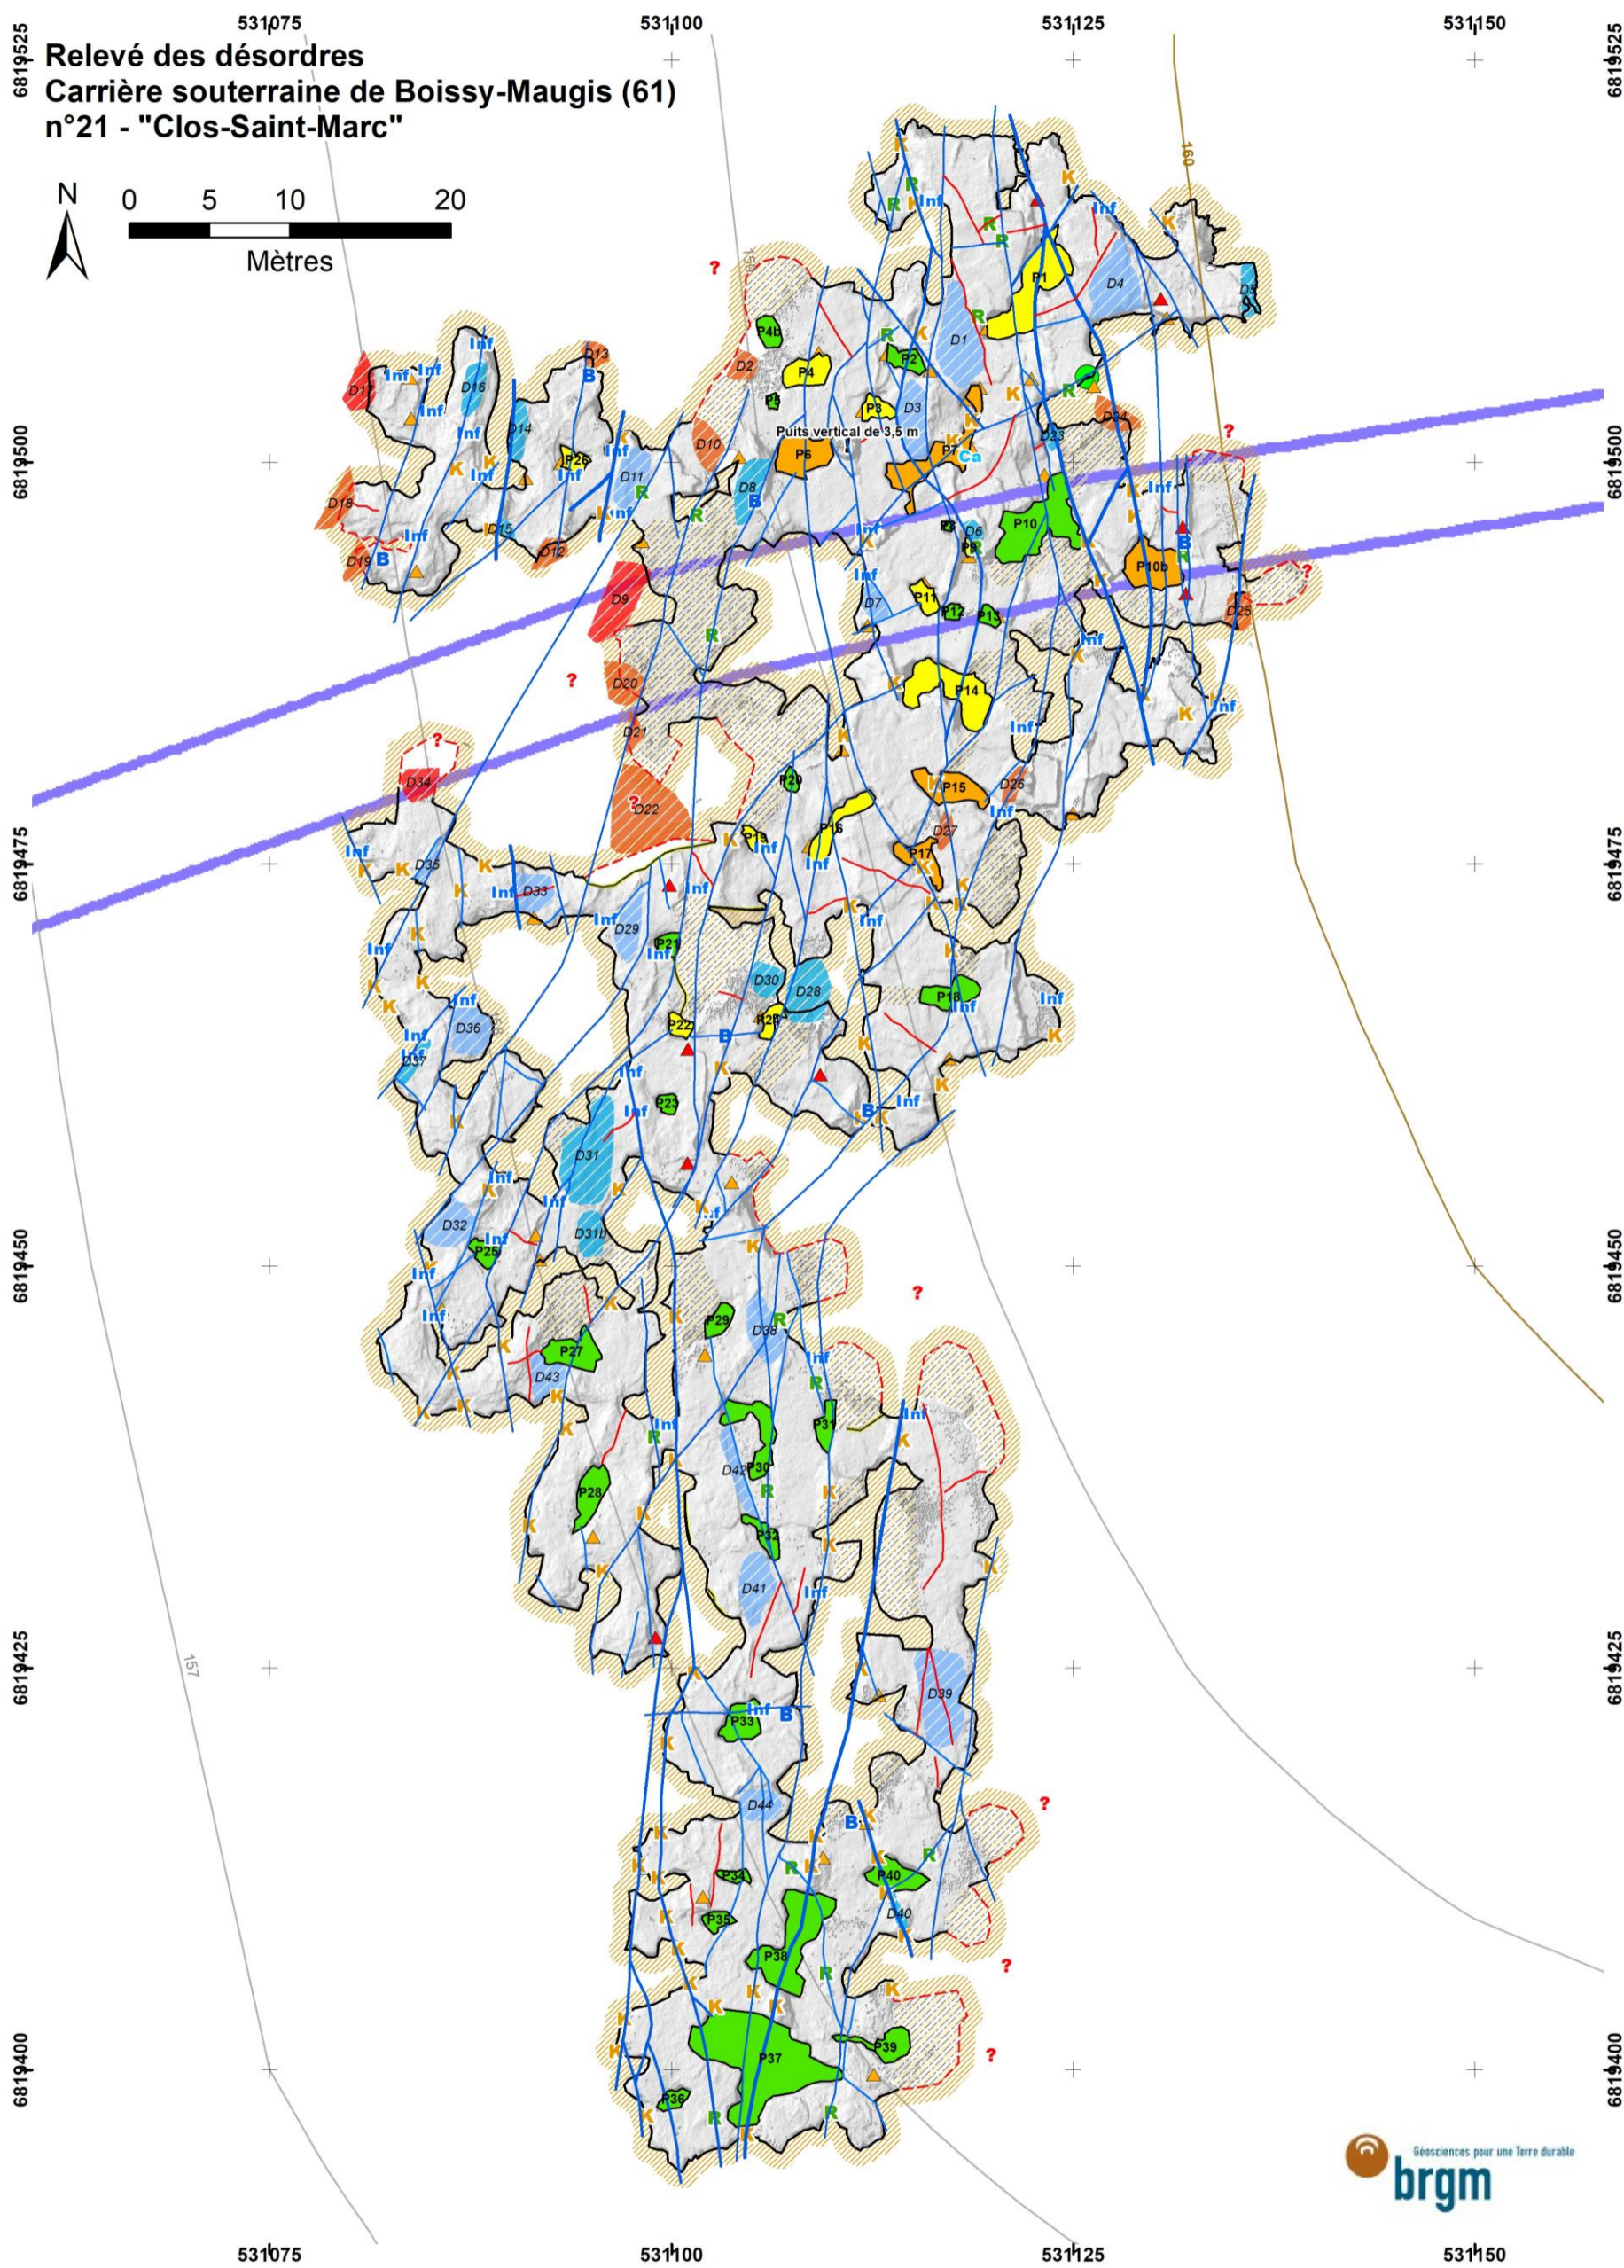
Illustration 14 : Plan de relevé des désordres de la carrière souterraine de Boissy-Maugis – lieu-dit « Clos-Saint-Marc » (n°21)

L'état de stabilité de la voûte est mauvais puisqu'au total 68 instabilités plus ou moins évoluées et volumineuses ont été identifiées dans l'ensemble des galeries (cf. plan détaillé des instabilités). Parmi ces instabilités, soulignons la présence de 16 cloches de fontis identifiées en souterrain, dont deux sont à l'origine d'effondrements localisés encore visibles en surface. Il s'agit :

Le « point sensible » le plus important concerne le mauvais état géotechnique de la voûte associé à des épaisseurs de recouvrement généralement faibles à très faibles (< 2 m dans l'ouest du réseau) et à la présence de nombreux conduits karstiques +/- colmatés. En effet, le ciel est ponctué de cloches de fontis et de conduits karstiques susceptibles d'engendrer des désordres en surface à court / moyen terme, dans la mesure où aucun processus d'auto-comblement de ces instabilités ne paraît possible en l'état actuel des connaissances (c'est-à-dire qu'une fois amorcé, le processus atteindra à terme la surface). De tels événements se sont d'ailleurs déjà déclarés dans le passé (dont deux mouvements de terrains survenus ces deux dernières années) et d'autres se reproduiront certainement dans les prochains mois ou années en fonction notamment des conditions météorologiques.

- Sans attendre, d'informer le ou les propriétaire(s) des parcelles ZN 0051 et ZM 0020 de la probabilité d'occurrence d'effondrement localisés, particulièrement au droit des instabilités identifiées en « cloche de fontis » sur le plan détaillé du diagnostic. Il est néanmoins fort probable que ce ou ces propriétaires soient déjà « habitués » à de tels évènements ;

- Pour la collectivité et pour les usagers du chemin, d'être particulièrement vigilant sur l'apparition de fissures, tassements ou effondrements sur le chemin carrossable. En cas de mouvement de terrain, les services de l'Etat devront en être directement informés pour prendre les mesures qui s'imposent (interdiction de circulation, fermeture temporaire, diagnostic complémentaire, travaux de sécurisation etc.) ;
