Porter à connaissance (PàC) - carrière des petites Hayes -

Décembre 2021

Commune de Coulonges-sur-Sarthe

COULONGES-SUR-SARTHE (61) – Carrière souterraine des « Petites Hayes »

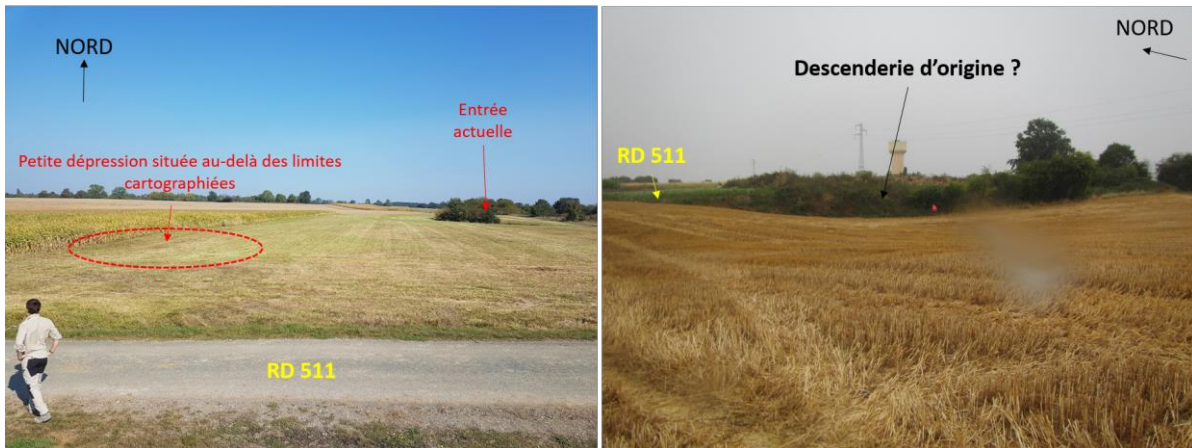
Illustration 10 : Indices de surface identifiés au-delà des limites cartographiées en souterrain, ce qui témoigne de l'emprise originelle de la cavité, plus vaste que ce qui est actuellement accessible

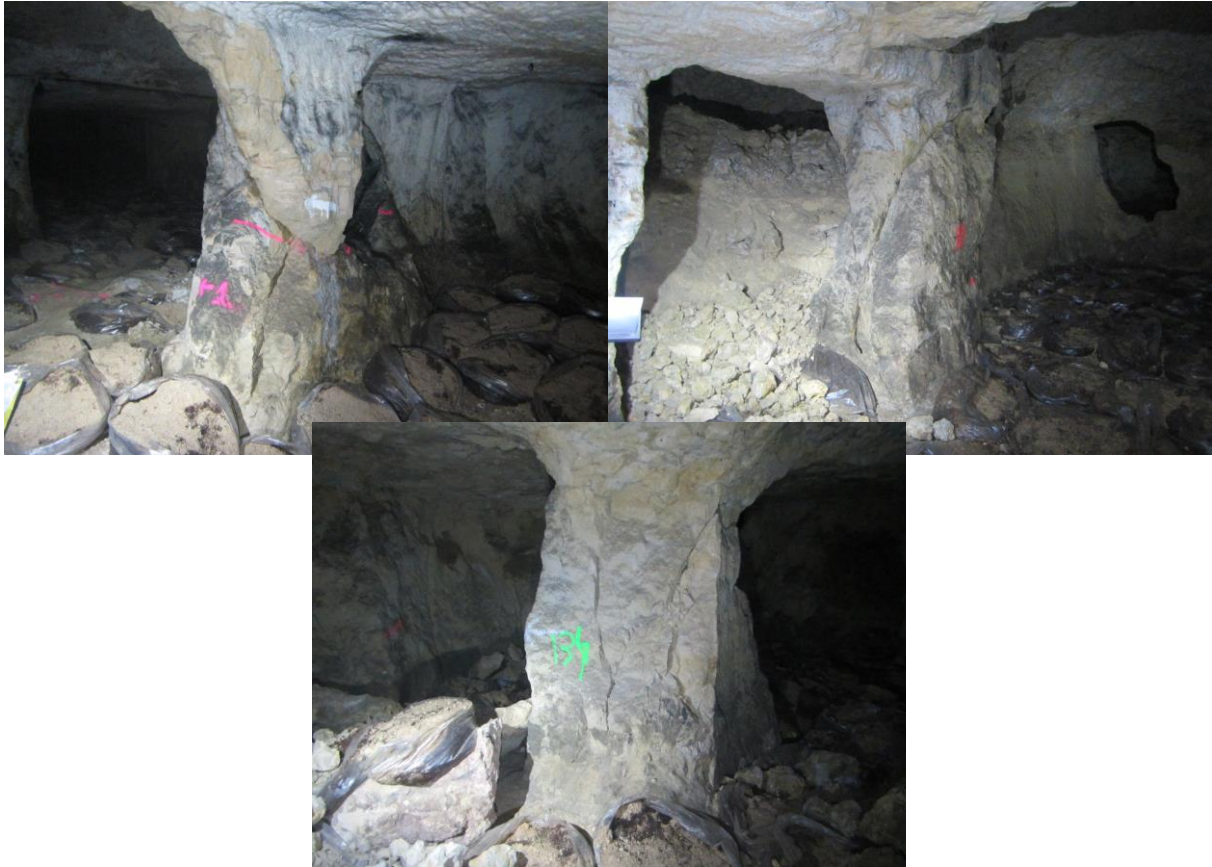
Sur les 413 piliers identifiés et décrits dans la carrière des Petites Hayes, la majorité (306) sont dans un bon état géotechnique et n'amènent à aucun commentaire particulier. Les autres piliers sont soit traversés par d'importantes diaclases naturelles, soit affectés de fractures mécaniques. Parmi ces piliers fracturés mécaniquement, une douzaine présentent un état géotechnique très dégradé (piliers très fracturés et/ou en diabolo – Illustration 13). La fracturation mécanique de ces piliers traduit leur sous-dimensionnement vis-à-vis des contraintes mécaniques exercées par les terrains de recouvrement. Ils constituent des points de faiblesse dans la carrière, puisque leur ruine entrainerait très probablement d'importants désordres en surface (effondrement généralisé, affaissements). Toutefois, ces piliers sont généralement isolés et limitrophes de piliers visiblement « sains ».

Illustration 13 : Exemples de trois piliers très fracturés mécaniquement (à gauche : P139 et à droite, P324, en bas : P134)

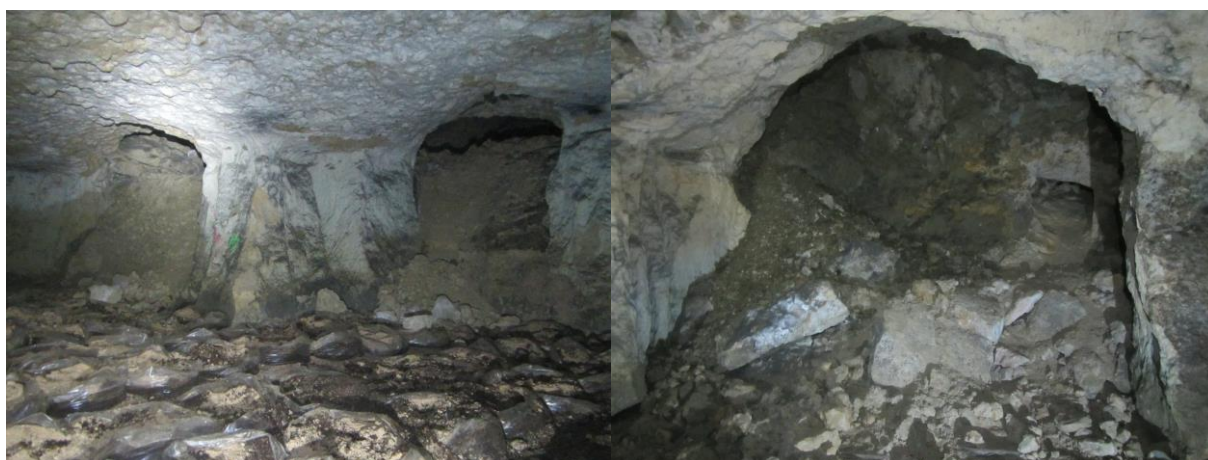
Ces instabilités majeures ont donc généré d'importants désordres en surface. Elles sont probablement liées à la ruine simultanée de plusieurs piliers de soutènement suivies de la rupture du toit (processus d'effondrement généralisé).

Illustration 14 : A gauche, vue sur les limites du cône d'éboulis associé à la grande instabilité D59 et à droite, éboulis associés à l'instabilité D91

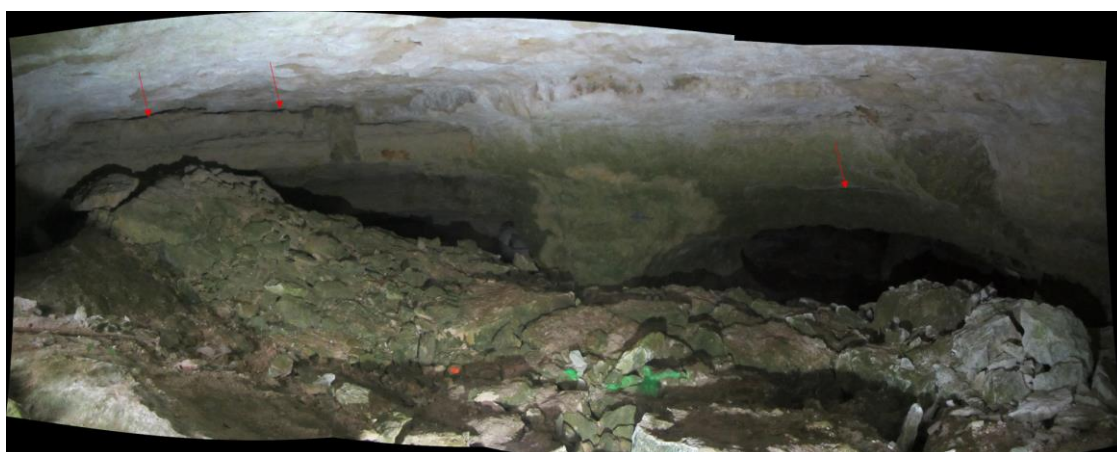
Illustration 15 : Panorama de la grande salle située à l'entrée de la carrière (photo prise avant la création du nouveau pilier de soutènement). Les importants décollements situés en périphérie de cette instabilité sont repérés par des flèches rouges

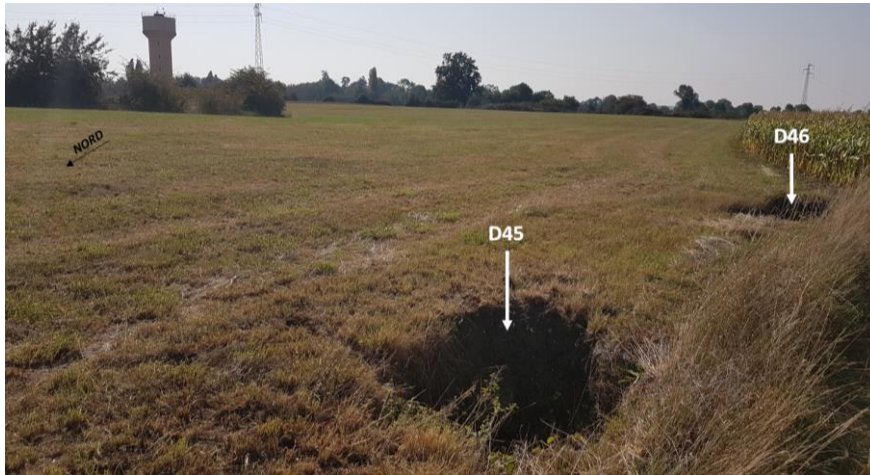
Illustration 16 : Vue sur les deux effondrements localisés associés aux fontis D45 et D46

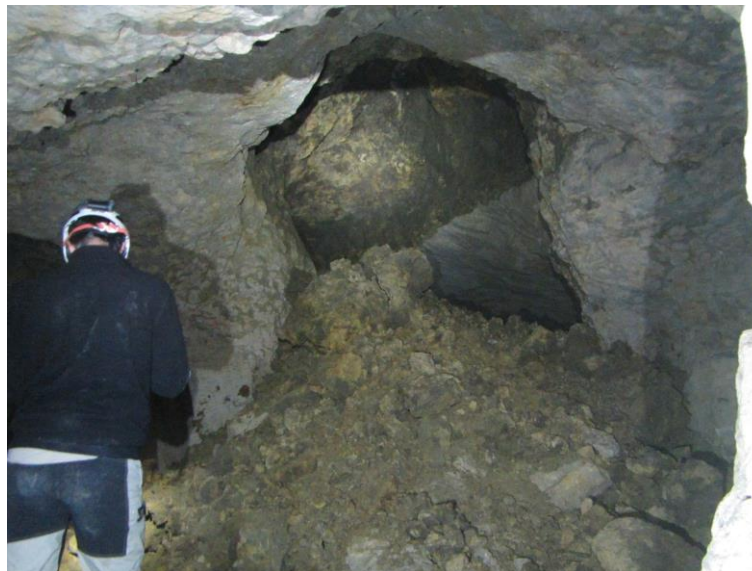
Illustration 17 : Exemple d'une cloche de fontis liée au débouffage d'un conduit karstique vertical (ici instabilité D61)

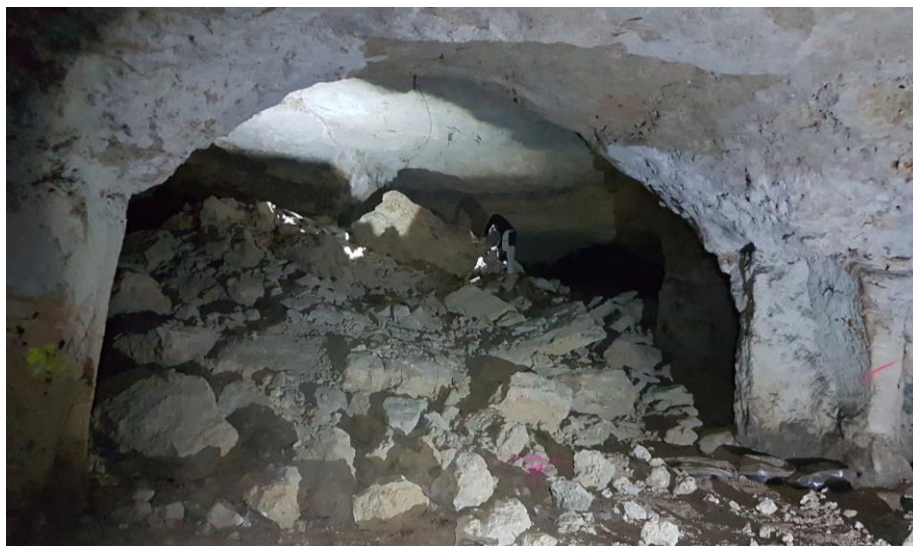
- Instabilité D85 : située au sud de la carrière, elle correspond à une zone de chutes de toit multiples de 13 m de diamètre. Elle est associée à de nombreux décollément en périphérie et à des fractures mécaniques. Au centre de cette instabilité, les épaisseurs de recouvrement sont réduites à 2 m. Elle sous-cave la prairie située sur la parcelle OD 0396 ;

Illustration 18 : Vue sur l'ébauche de cloche de fontis D85, au droit de laquelle les épaisseurs de recouvrement sont réduites à 2 m

- L'état de la voûte et des piliers au droit de la route départementale 509 ;
- les ébauches de cloches de fontis D85, D88, D96, D68 et D54 ;
- les 3 chutes de toit D9, D12 et D13 situées au droit ou aux abords de la RD509 ;
- les piliers très fracturés mécaniquement (représentés en orange sur le plan détaillé du diagnostic).

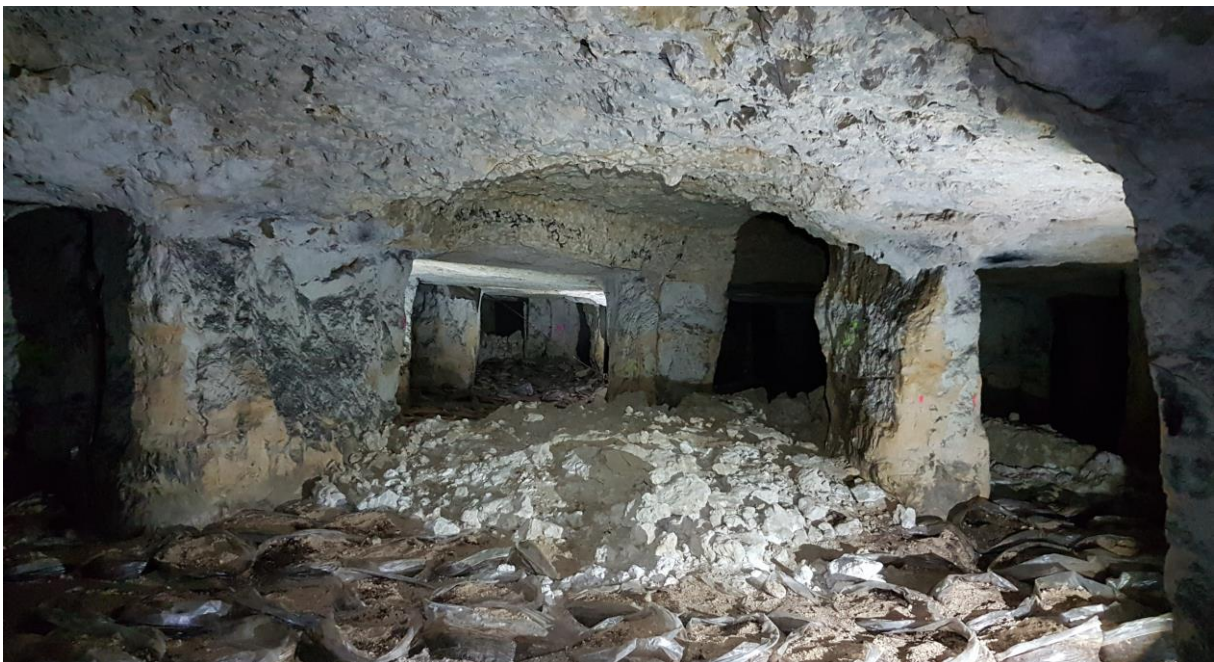
Illustration 19 : Exemple d'une chute de toit postérieure à l'exploitation des champignons, dans la mesure où les éboulis recouvrent les sacs de culture

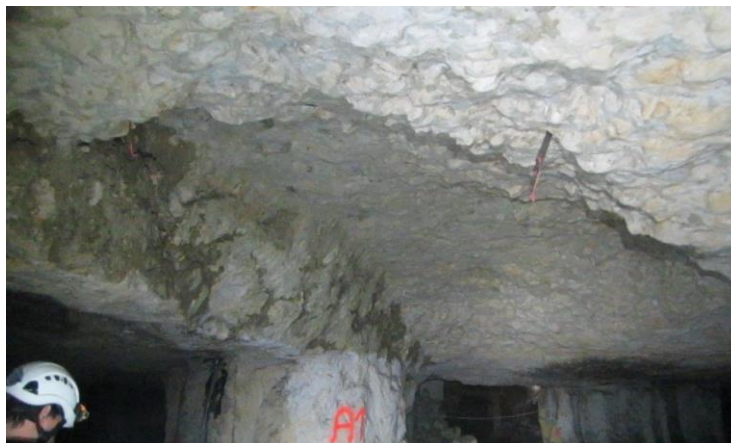
Illustration 20 : Exemple d'une chute de 1^{er} banc de toit délimitée par une diaclase naturelle argilisée (instabilité D43)

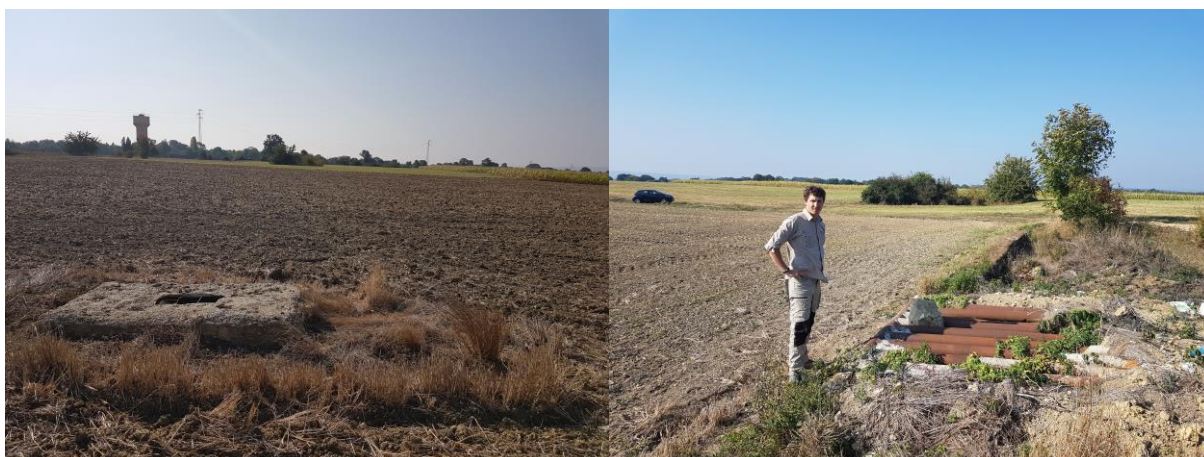
A noter également qu'un quatrième puits a été identifié en surface, dans la zone supposée de l'effondrement généralisé (puits P4 sur le plan détaillé des désordres). Ce puits est sécurisé par d'imposants barreaux d'acier, vraisemblablement pour laisser passer les chauves-souris. Ce puits n'a pas été observé en souterrain car il est situé dans une zone inaccessible (éboulée).

Illustration 21 : A gauche, vue sur le puits P2 et à droite, vue sur le puits P4 sécurisé en tête mais inaccessible en souterrain

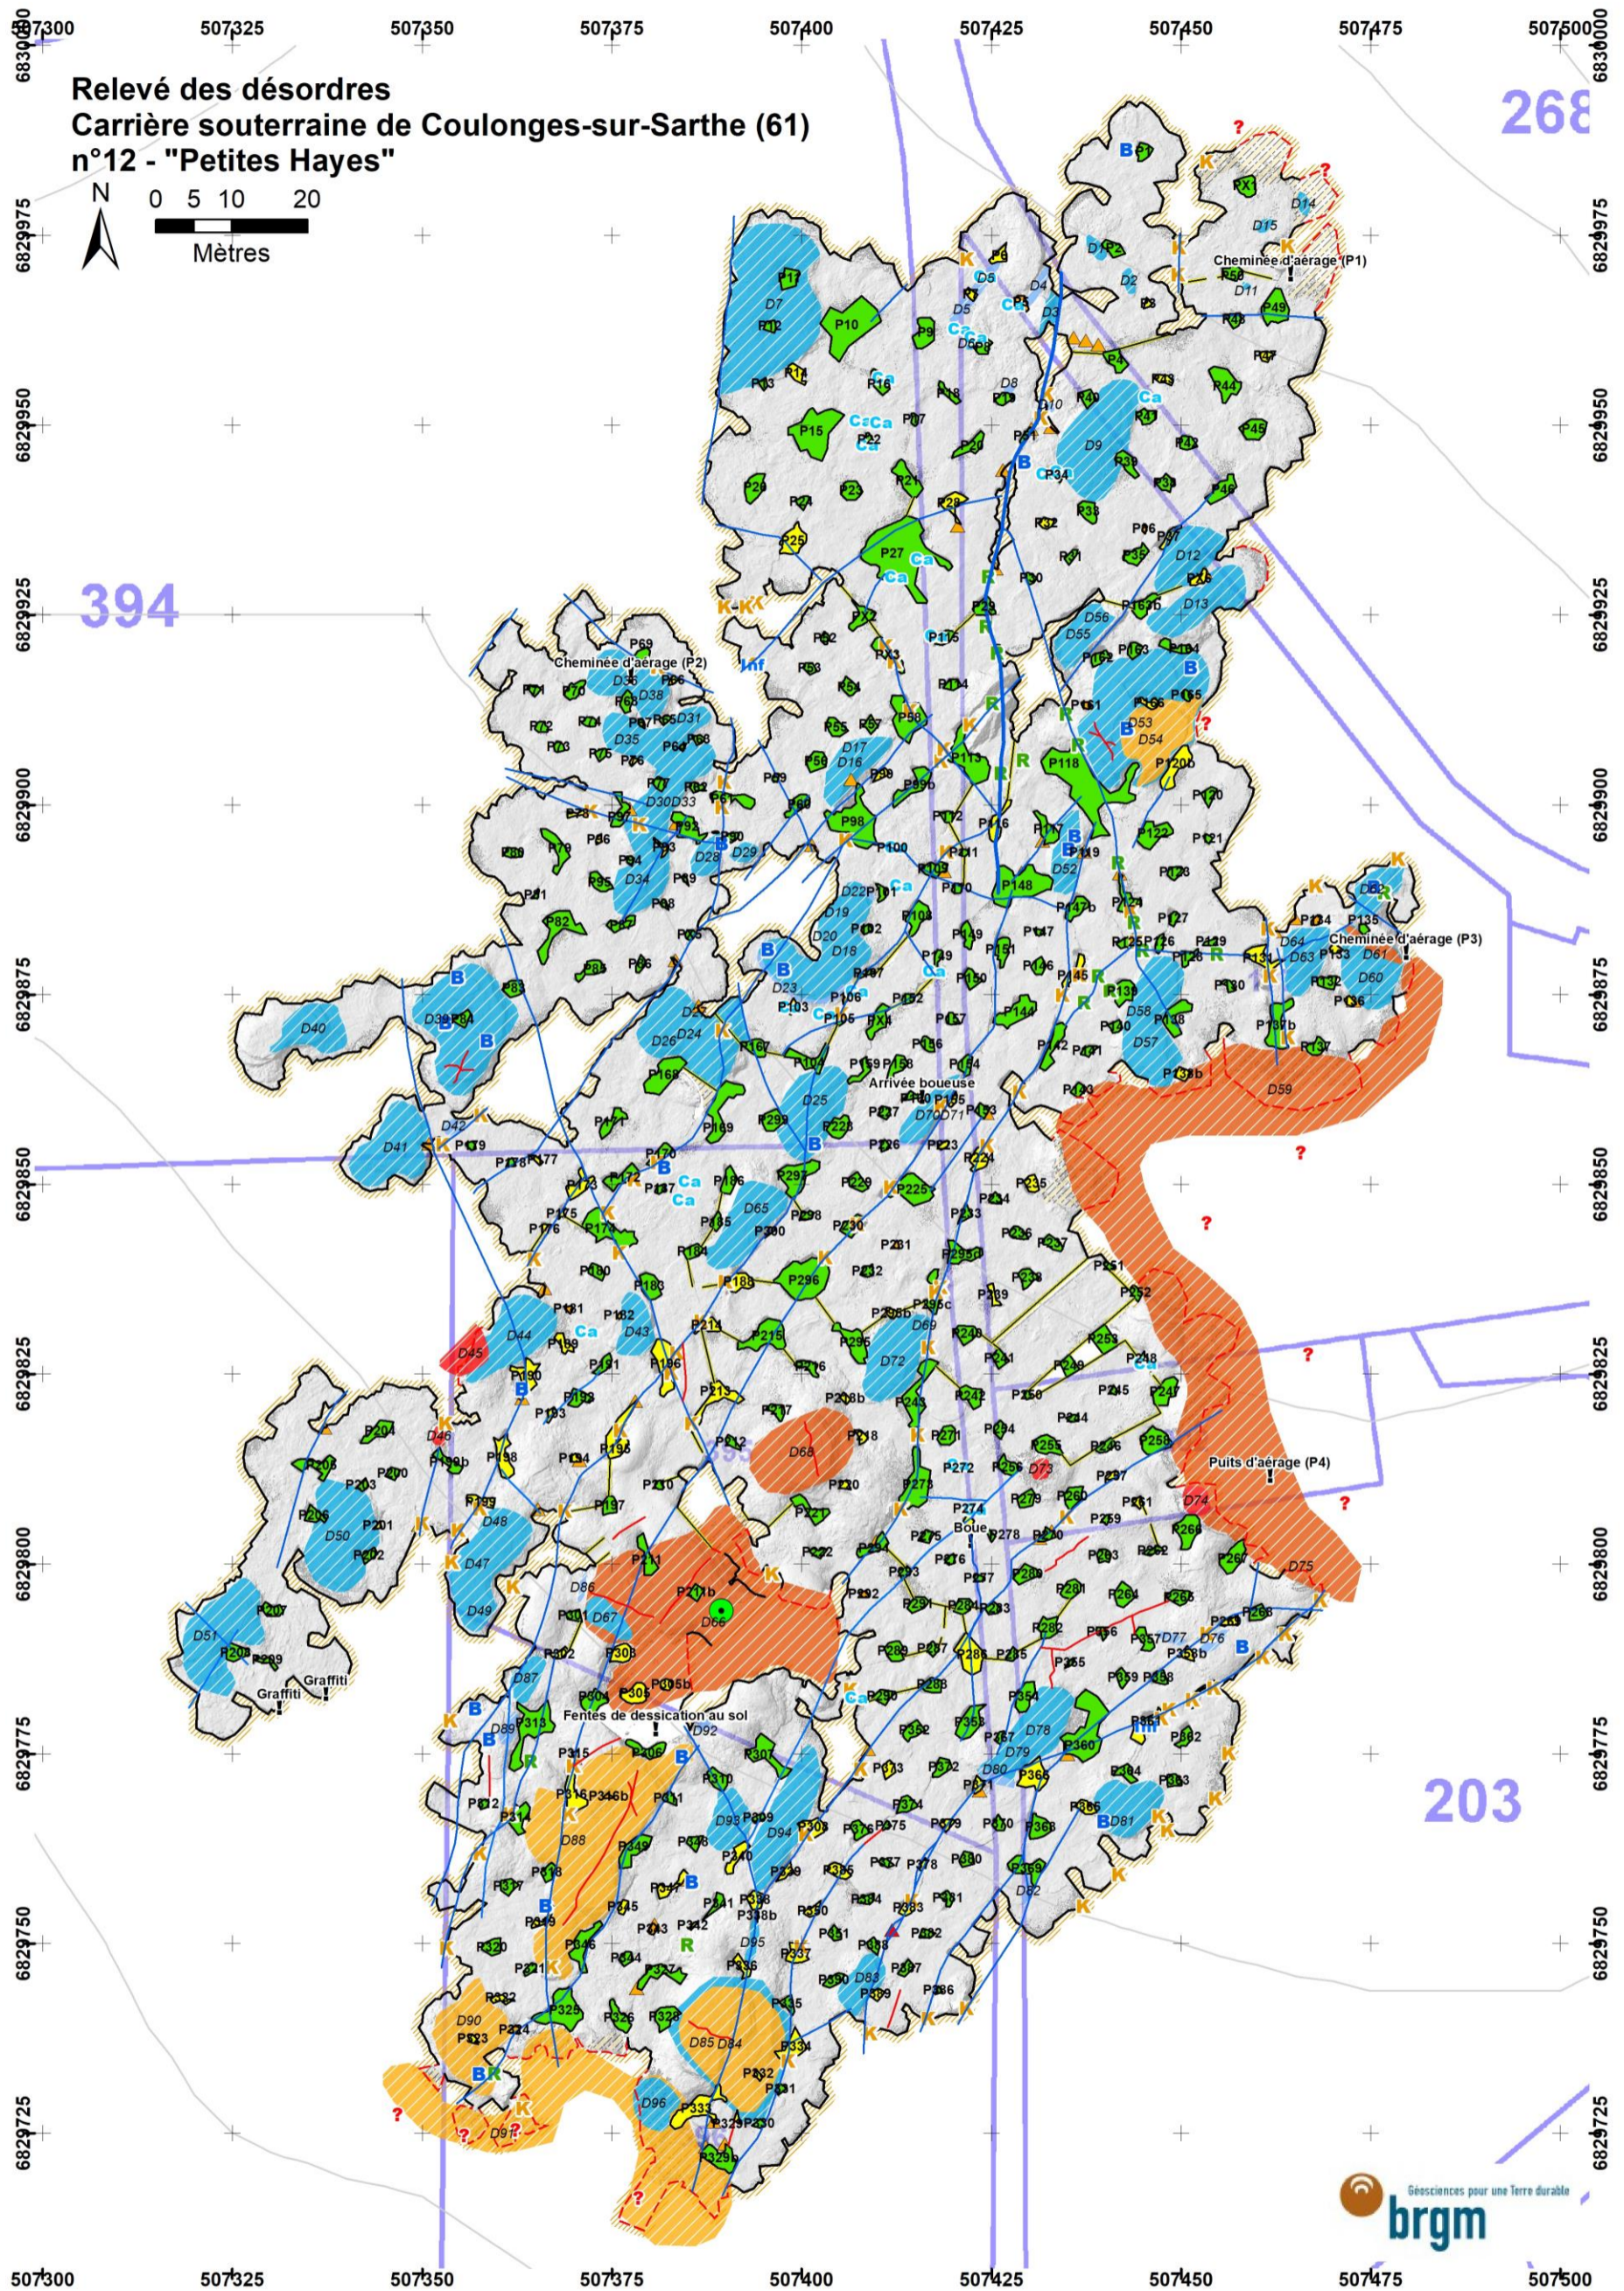
Illustration 23 : Plan de relevé des désordres de la carrière souterraine de Coulonges-sur-Sarthe « Petites Hayes » (n°12)

L'état géotechnique général de cette carrière est généralement **médiocre à mauvais** selon les secteurs, dans la mesure où bien que la majorité des piliers soient sains, l'inspection du ciel des galeries a mis en évidence la présence de larges zones d'instabilités, dont certaines sont susceptibles d'engendrer des désordres en surface à plus ou moins court terme. Il s'agit notamment de 5 ébauches de cloches de fontis, à l'origine d'un amincissement non négligeable des épaisseurs de recouvrement (inférieures à 2 m pour l'instabilité D85). Des instabilités de ce type, voire plus importantes, ont vraisemblablement générées des effondrements généralisés en surface dans le passé, comme en témoigne les « dépressions » repérées sur des plans anciens. Elles sont situées au sud, à l'est et au centre (au niveau de l'actuelle entrée). En souterrain, ces instabilités sont caractérisées par des zones complètement éboulées, ce qui limite l'accès à des galeries actuellement aveugles. Ces vides présentent probablement un état géotechnique analogue au reste du réseau et il n'est donc pas exclu qu'elles puissent abriter des instabilités susceptibles de générer des mouvements de terrain en surface. Enfin, le toit de la carrière est ponctué de chutes de toit relativement récentes (postérieures à l'exploitation de la cavité par les champignonnistes), ainsi que par de nombreux décollements de 1^{er} banc de toit ou d'instabilités isolées. A l'heure actuelle, ces instabilités ne sont pas susceptibles d'engendrer des désordres en surface, mais présentent un danger pour les intervenants en souterrain.

le prolongement sud de la grande instabilité « sud ». Nous préconisons la mise en place d'investigations géophysiques (par exemple couplage microgravimétrie / électrique – cf. rapport BRGM/RP-66828-FR) suivies de sondages de contrôle. Une fois les vides repérés et en fonction de leur état (prévoir des inspections en forage), on envisagera si possible la création d'un nouvel accès pour les inspecter directement. A noter que sur cet enjeu et sans attendre ces études complémentaires, il est également recommandé d'être vigilant sur l'apparition de désordres de type fissures, tassements ou effondrements sur la chaussée ou aux abords. En cas de mouvement de terrain, les services de l'Etat et le Département devront en être directement informés pour prendre les mesures qui s'imposent (sécurisation provisoire, diagnostic complémentaire etc.) ;
