Porter à connaissance (PàC) - carrière de Curiers -

Décembre 2021

Commune de Courgeon

Annexe 2: extrait de l'évaluation des risques liés au vieillissement des carrières souterraines abandonnées du Calvados et de l'Orne – année 2018 -2020 - BRGM

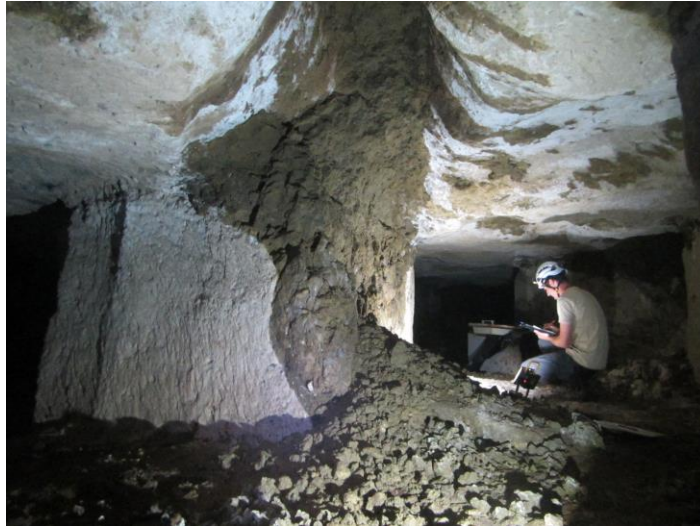
D'un point de vue structural, cette carrière n'est située à proximité d'aucune faille connue, mais notons cependant que la craie est traversée par un réseau assez dense de diaclases et de conduits karstiques, plus ou moins ouverts et d'orientation sub-méridienne (N005°).

Illustration 3 : Exemple de conduit karstique visible dans la carrière de « Curiers »

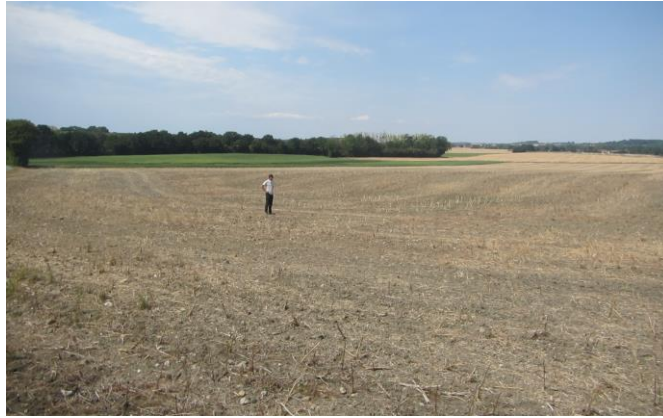
- R25_61129P34 correspondant à un indice d'origine indéterminée, associé à une ancienne dépression de 2 à 3 m de profondeur, avec des traces de remblais, et bancarisé d'après une observation de terrain réalisée par le CETE en octobre 2006 (affaire CETE 200610884) ;
- R25_61129P3, situé à quelques mètres au nord de l'indice P34, qui correspond à une perte (origine naturelle) identifiée sur la carte géologique de Mortagne-au-Perche. Cet indice est associé à l'indice BNOAA0000370 du BRGM ;

La dépression observée par le CETE en 2006 correspond donc vraisemblablement à la perte identifiée sur la carte géologique du secteur. De fait, les deux indices R25_61129P34 et R25_61129P3 sont deux doublons associés à la même dépression, par ailleurs toujours visible en surface et mentionnée sur la carte topographique Scan25® de l'IGN. Toutefois, il ne s'agit probablement pas d'une perte naturelle, mais plutôt d'une large cuvette d'affaissement liée à la ruine d'une cavité souterraine anthropique. D'après le PPRN de la commune (*Alp'Géorisques*, 2016), « des fontis surviennent régulièrement sur la parcelle en bordure du chemin de Curiers » et des traces de remblais y ont été signalées en 2006 par le CETE.

Illustration 5 : Dépression constatée le 10/08/2020 en bordure nord du chemin d'accès à la carrière du lieu-dit « Curiers »

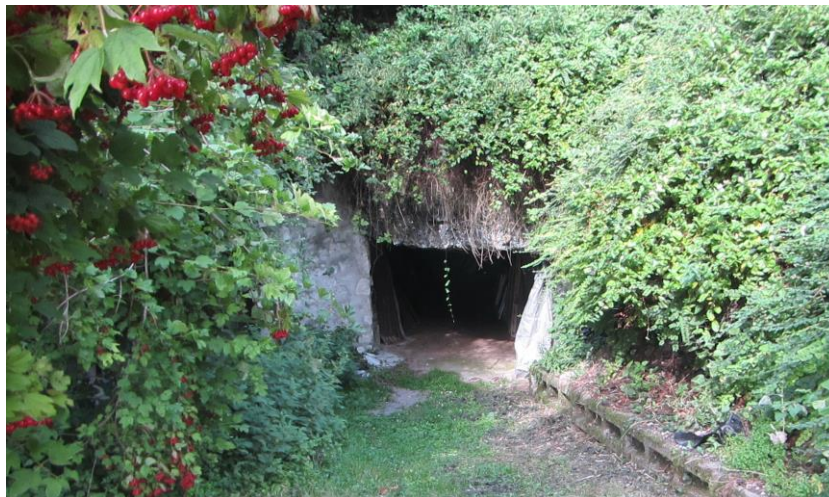
L'accès à la carrière se fait par une descenderie située sur la parcelle ZM 0042, dans un jardin situé au sud du corps de ferme. Les murs de l'entrée de cavité sont maçonnés et l'accès est fermé par une bâche (Illustration 8).

Illustration 8 : Descenderie de la carrière des « Curiers »

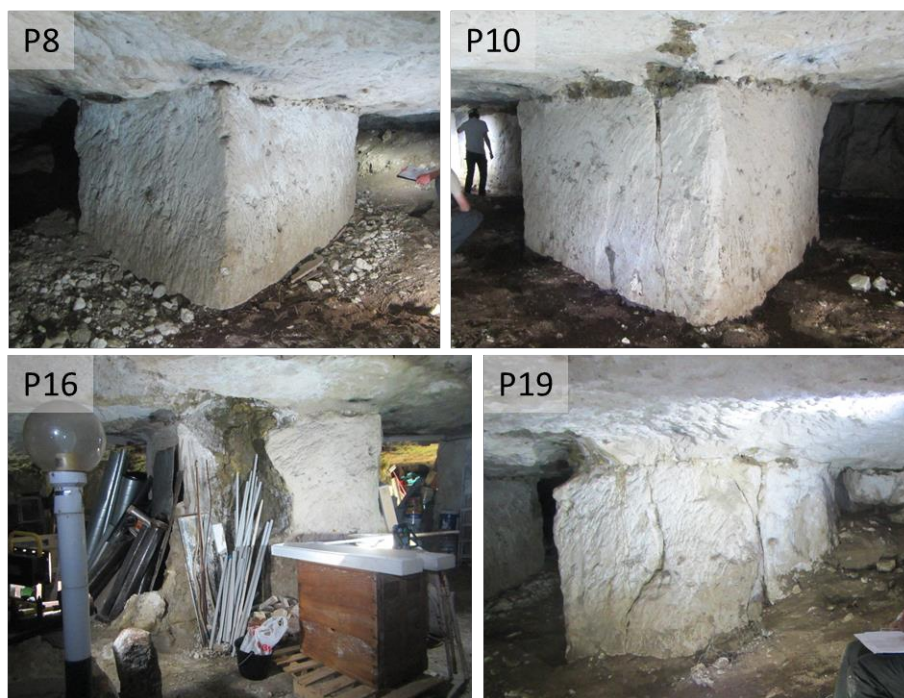
Les autres piliers ont été qualifiés de « fracturés / écaillés ». La fracturation n'est pas mécanique, mais naturelle puisqu'ils sont traversés par de larges diaclases ou conduits karstiques, ce qui peut potentiellement avoir une influence sur leur résistance mécanique (Illustration 10).

Illustration 10 : Exemples de piliers dans la carrière de Courgeon - P8 : Pilier sain ; P10 : Pilier sain, traversé par une fracture naturelle karstifiée mineure ; P16 : Pilier fracturé, traversé par une fracture naturelle karstifiée (conduit karstique) ; P19 : Pilier légèrement fracturé

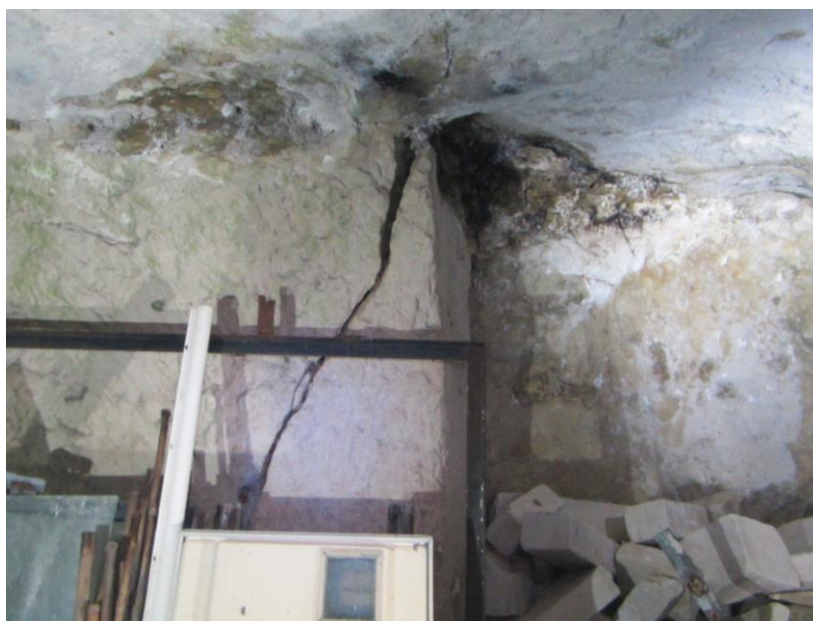
A noter toutefois que les parements de la carrière présentent localement des écaillages isolés par de petites fractures mécaniques. Ces instabilités sont particulièrement visibles dans une moitié ouest de la carrière et sont pour la plupart associées au passage de diaclases naturelles ou de conduits karstiques (Illustration 11).

Illustration 11 : Ecaille métrique visible sur un parement, associée à la présence d'un conduit karstique

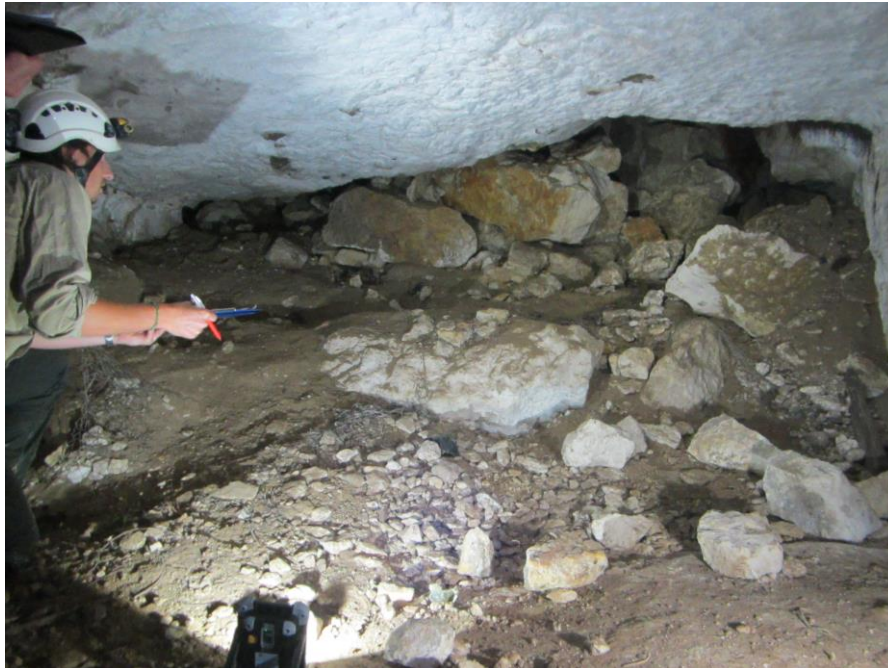
A l'instar des piliers, l'état du ciel de la carrière est globalement bon, hormis sa limite ouest marquée par la grande instabilité D3 (cf. plan détaillé du diagnostic). Cette large ébauche de cloche de fontis est probablement en partie liée au débouillage d'un conduit dans la mesure où elle est caractérisée en souterrain par un cône d'éboulis constitué d'argile et de blocs de craie qui limite le cheminement vers l'ouest (Illustration 12). A l'heure actuelle, aucune information ne permet de savoir si ce désordre est survenu au jour. En périphérie de cette instabilité, les épaisseurs de recouvrement sont inférieures à 3 m.

Illustration 12 : Chute de toit (D3) au sud-ouest de la carrière de Courgeon (le cône d'éboulis limite la progression vers l'ouest)

La carrière de « Curiers » est globalement saine. Le seul point sensible correspond à la grande instabilité D3, qui constitue la limite ouest de la cavité. Il s'agit d'une vaste remontée de voûte évoluant probablement en fontis, à l'origine d'un amincissement non négligeable des épaisseurs de recouvrement (inférieures à 3 m en périphérie de l'instabilité, et probablement moins au centre). En surface, cette zone instable sous-cave un jardin potager, ce qui constitue donc un enjeu. En souterrain, cette instabilité est caractérisée par un cône d'éboulis qui limite la progression vers l'est. A l'heure actuelle, il n'est pas possible de savoir si cette instabilité a déjà provoqué un effondrement en surface dans le passé. L'occurrence d'un désordre de type effondrement localisé n'est donc pas à exclure au droit et au-delà de cette instabilité.

- D'être particulièrement vigilant sur l'apparition de tassements, fissures, affaissements ou effondrements dans le petit carré potager situé au droit de la grande instabilité D3. En effet, à l'heure actuelle il n'est pas possible de savoir si cette instabilité a déjà provoqué un effondrement en surface, ou s'il s'agit d'un fontis en cours de remontée. Les épaisseurs de recouvrement aux bords de cette instabilité sont réduites à moins de 3 m. L'occurrence de mouvements de terrain dans ce secteur à plus ou moins court terme n'est donc pas à exclure. En cas de mouvement de terrain, les services de l'Etat devront en être directement informés pour prendre les mesures qui s'imposent (investigations complémentaires, travaux de confortement, sécurisation etc.) ;

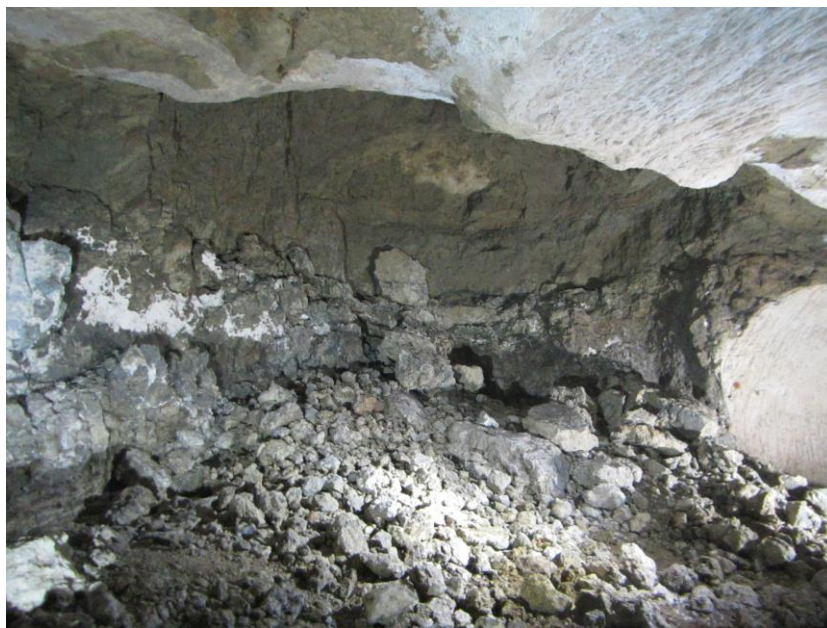
Les autres instabilités évoluées correspondent à des petites cloches de fontis associées à des déboussages de conduits karstiques remplis d'argile (Illustration 13). Au droit de ces instabilités, les épaisseurs de recouvrement peuvent également être réduites à moins de 3 m.

Illustration 13 : Cloche de fontis associée à un déboussage karstique (D2) dans la carrière de Courgeon

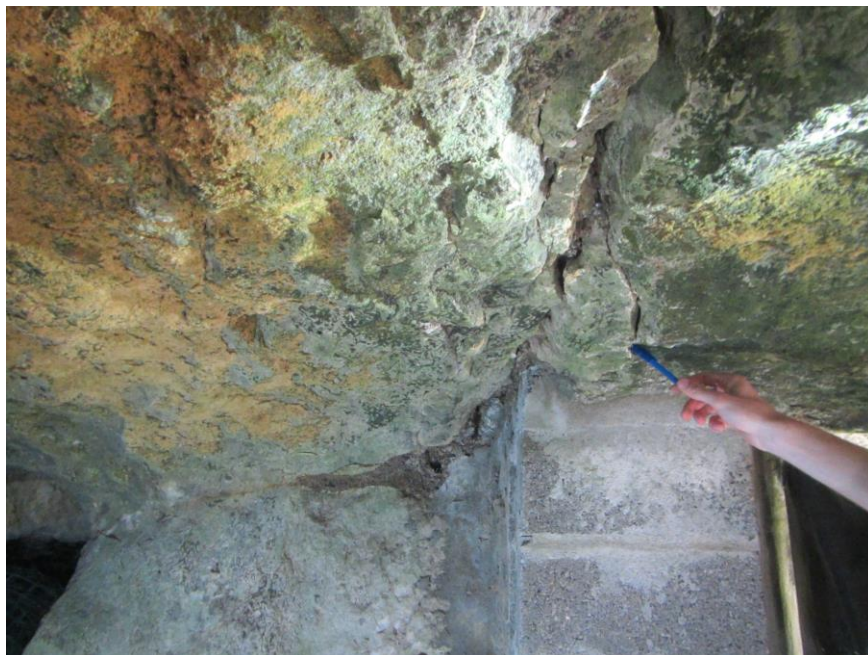
Outre ces désordres, 8 instabilités ponctuelles (écaillages isolés, blocs instables) ont été identifiées, dont trois sont situées au toit et sont délimitées ou comprise dans des diaclases ouvertes (Illustration 14). L'une d'entre elles est située à l'entrée (Illustration 14).

Illustration 14 : Instabilité ponctuelle dans la diaclase F6

Les instabilités ponctuelles observées en souterrain ne sont pas susceptibles d'engendrer de désordres en surface, mais peuvent représenter un danger pour d'éventuels visiteurs.

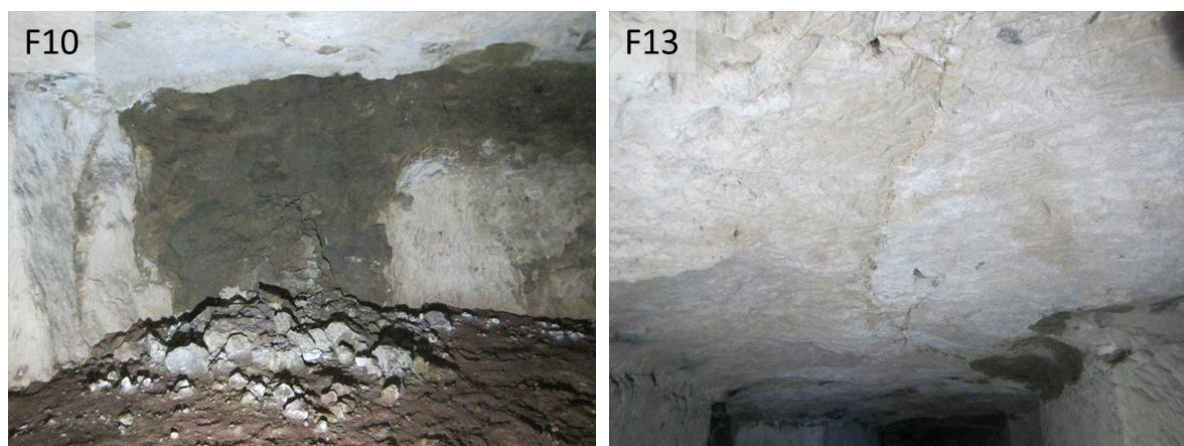
Le toit de la carrière n'est affecté que par une seule fracture mécanique à l'origine d'une ancienne chute de toit. Les autres fractures sont naturelles et souvent associées à un remplissage argileux. Les diaclases sont réparties dans toutes la cavité et sont généralement subméridiennes, bien que leur orientation (mais également leur ouverture) peut varier de quelques centimètres à plusieurs décimètres sur quelques mètres de distance. Certaines fractures naturelles sont associées à des conduits karstiques pouvant atteindre plus d'un mètre de large et donner lieu à des débouurgages d'argile brune (Illustration 15). Au total, 14 fractures naturelles ont été identifiées en souterrain. Les zones de croisement de fractures sont propices à la présence d'instabilités ponctuelles.

Illustration 15 : A droite : large diaclase argilisée associée à un débouurgage karstique (F10) – A gauche : ensemble de petites diaclases associées argilisées (F13)

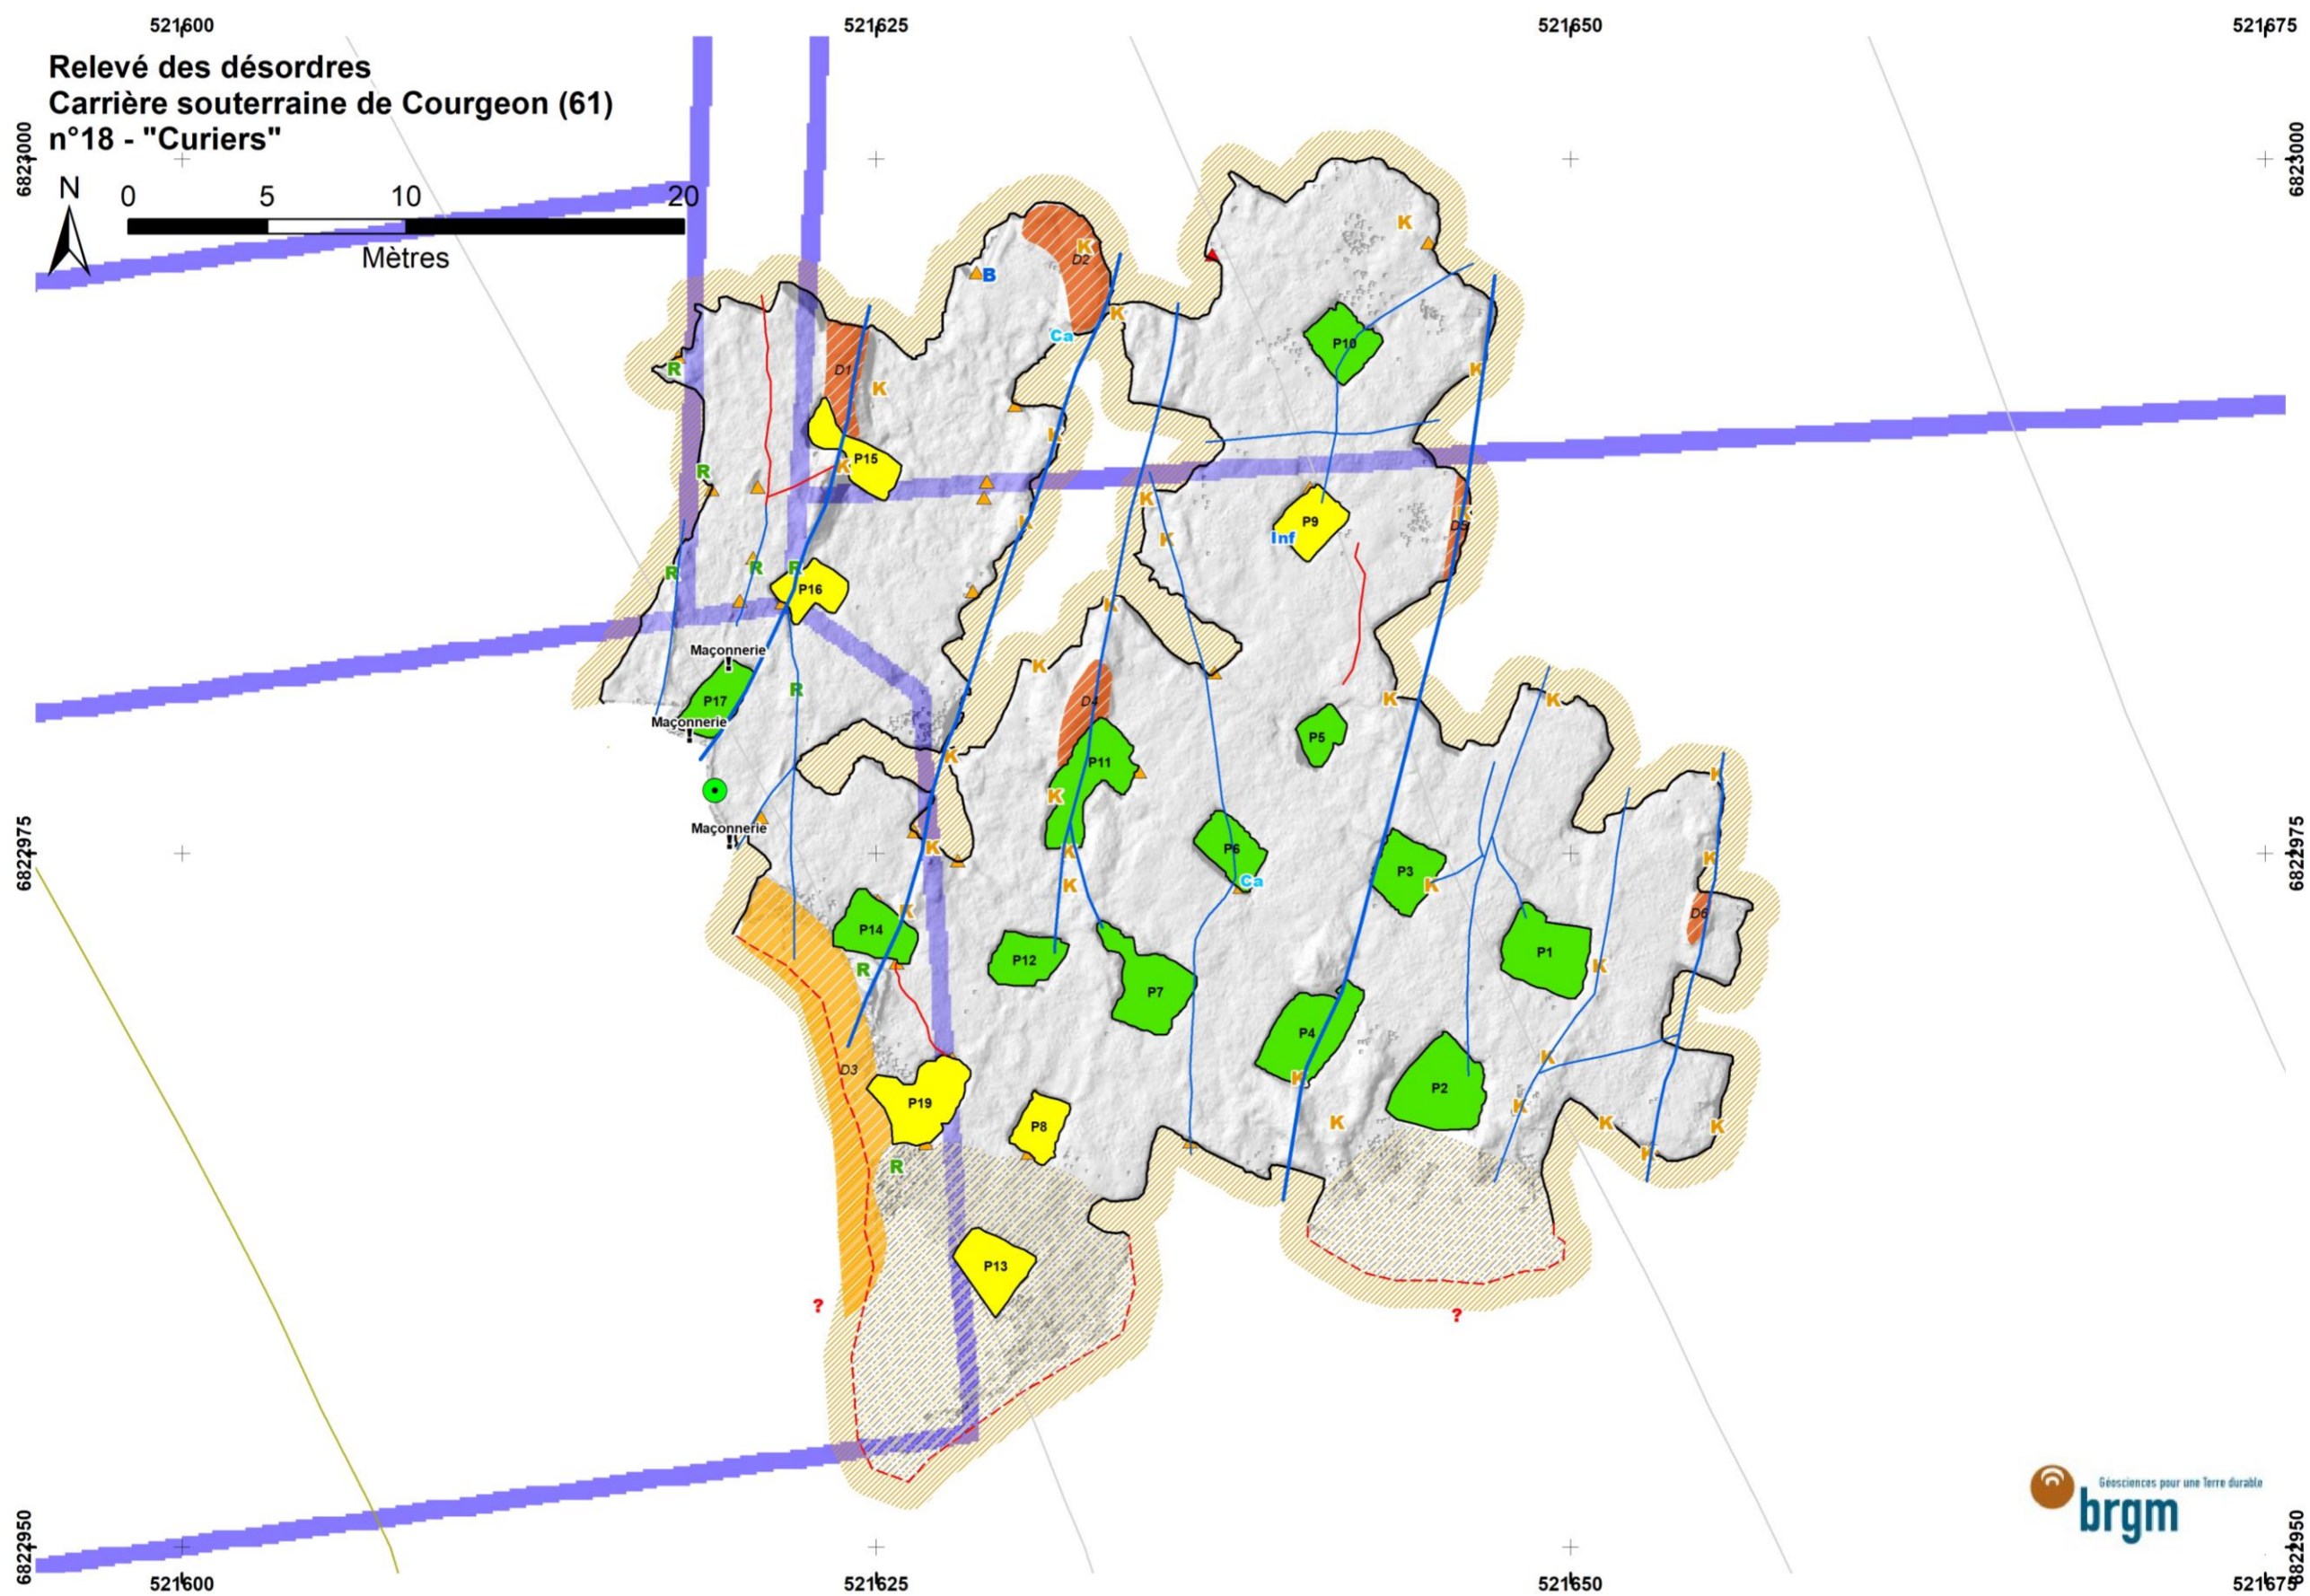
Illustration 17 : Plan de relevé des désordres de la carrière souterraine de Courgeon – lieu-dit « Curiers » (n°18)

L'ensemble des observations effectuées dans la cavité ont été compilées sur le plan en Illustration 17. La légende de ce plan est présentée ci-dessous (Illustration 16).

- Pour les intervenants en souterrain : au-delà des aspects classiques de sécurité dans un tel milieu (port d'EPI, procédure de visite, etc.), il leur est notamment conseillé de ne pas stationner au niveau des instabilités de toit, de type décollements de 1^{er} banc ou écaillages isolés car le risque de chute d'éléments à ces endroits pourrait immédiatement remettre en cause l'intégrité physique de toute personne se situant à

proximité. Les zones en question sont cartographiées dans le plan de relevé des désordres (Illustration 17), celle-ci pouvant être à l'avenir transmise aux intéressés avec les explications ici détaillées ;
