Porter à connaissance (PàC) - la carrière -

Commune de Bellavilliers

Annexe 2 : extrait de l'évaluation des risques liés au vieillissement des carrières souterraines abandonnées du Calvados et de l'Orne - année 2016-2017 - BRGM

Carrière de Bellavilliers – Lieu-dit « La Carrière »

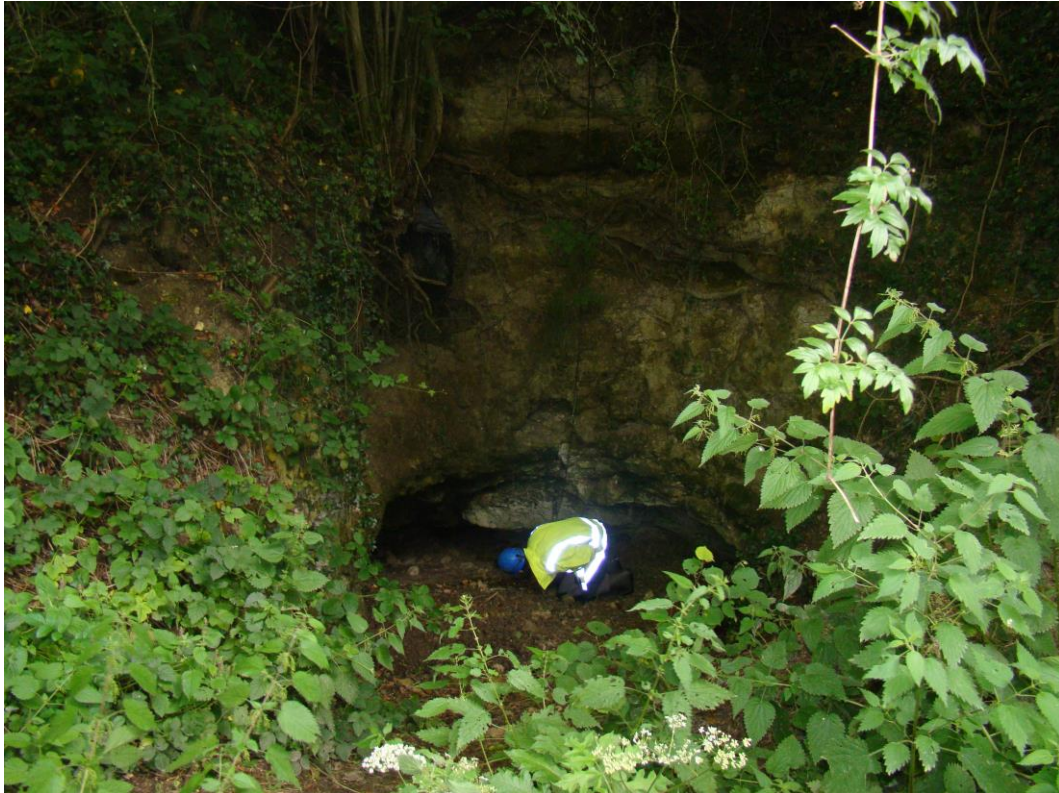
La carrière est accessible par un accès en cavage partiellement comblé, déblayé en partie par l'actuelle propriétaire. Depuis cet accès, les vides se développent en galeries filantes, orientées vers l'est et vers le sud. Les hauteurs de vides varient de 0,6 m à l'entrée (en grande partie remblayée) à 3,3 m dans les galeries d'exploitation les plus hautes. Notons que la galerie qui file vers le sud depuis l'entrée est remblayée à plus de 50 %. Dans cette galerie, les hauteurs de vides résiduels sont comprises entre 0,6 et 1,2 m.

Illustration 6 : Accès par cavage à la carrière souterraine, en grande partie remblayé (déblayé par la propriétaire actuelle)

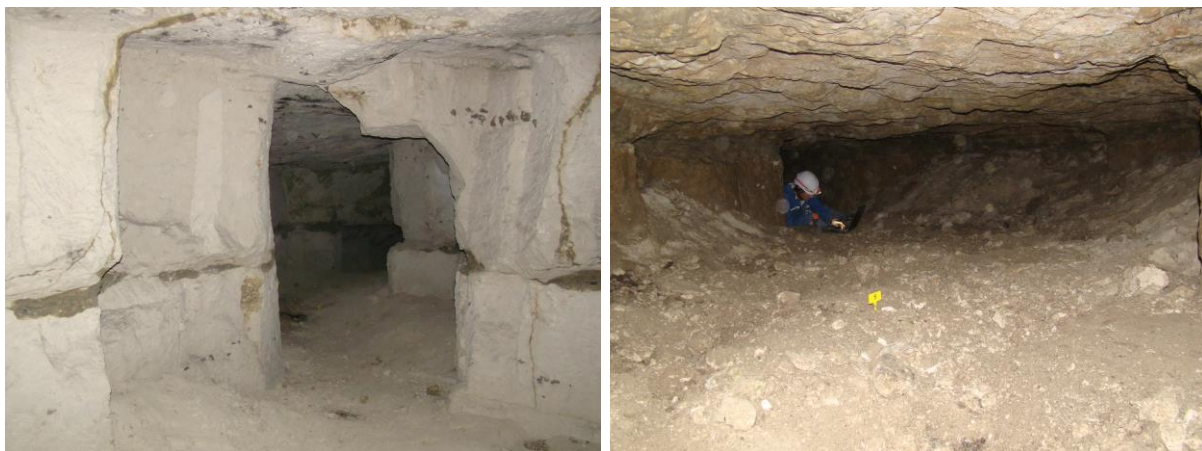
La géométrie de la carrière est typique d'une exploitation pour la pierre de taille, dans la mesure où les angles sont vifs et anguleux. Des traces de pics et des outils métalliques sont encore visibles dans la carrière.

Illustration 7 : Vue de la carrière de Bellavilliers : à gauche, géométrie caractéristique d'une carrière souterraine exploitée pour la pierre de taille et à droite, galerie remblayée à plus de 50 % (galerie filante, orientée vers le sud)

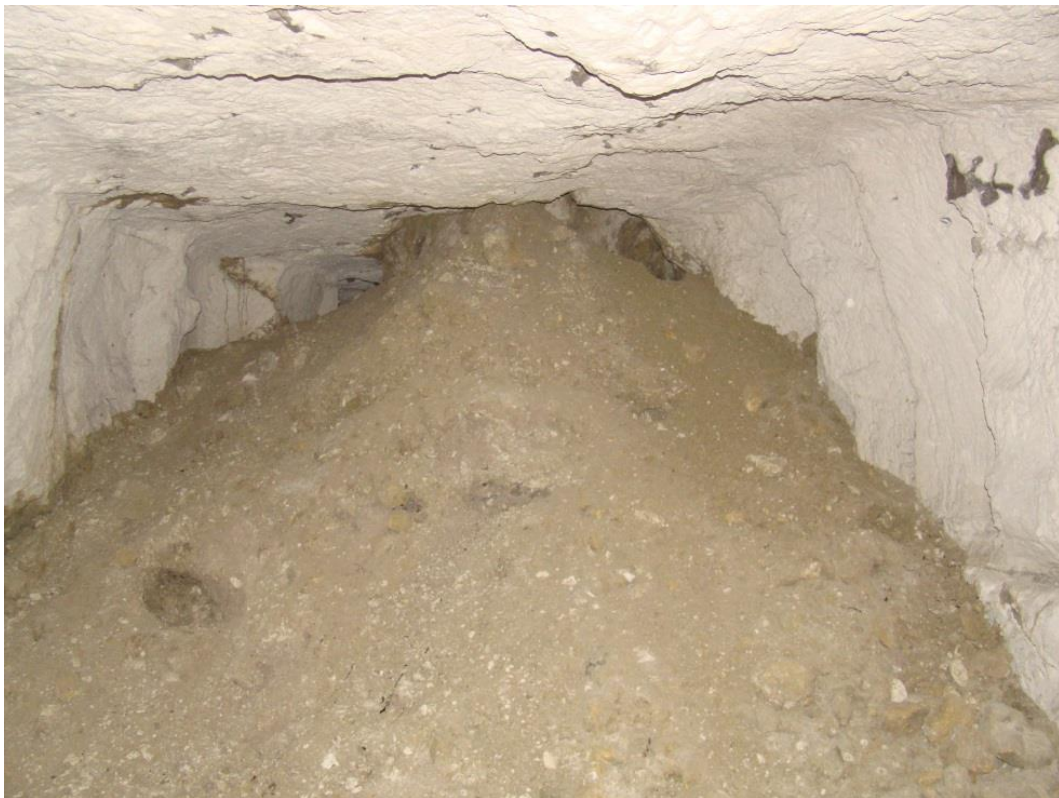
L'état général de la carrière souterraine est bon à très bon. Une seule instabilité de toit a été observée dans la carrière : il s'agit de la remontée d'un fontis (dimensions 2,3 x 1,7 m) à l'origine de l'effondrement visible en surface (3 m de diamètre, pour 1,5 m de profondeur environ). En souterrain, cette remontée de fontis est marquée par un large cône d'éboulis constitué de matériaux bruns et argileux (Illustration 8). Compte tenu de sa position dans la carrière, des dimensions du fontis, et des matériaux composant le cône d'éboulis, il n'est pas exclu que cette remontée de fontis soit liée au déboufrage d'un conduit karstique vertical.

Hormis ce fontis, qui a déjà engendré un effondrement en surface et qui semble stabilisé, aucune instabilité susceptible d'induire un mouvement de terrain de type affaissement ou effondrement n'a été repéré dans la carrière.

Illustration 8 : Cône d'éboulis lié à la remontée d'une cloche de fontis en surface, à l'origine d'un effondrement (toujours visible en surface)

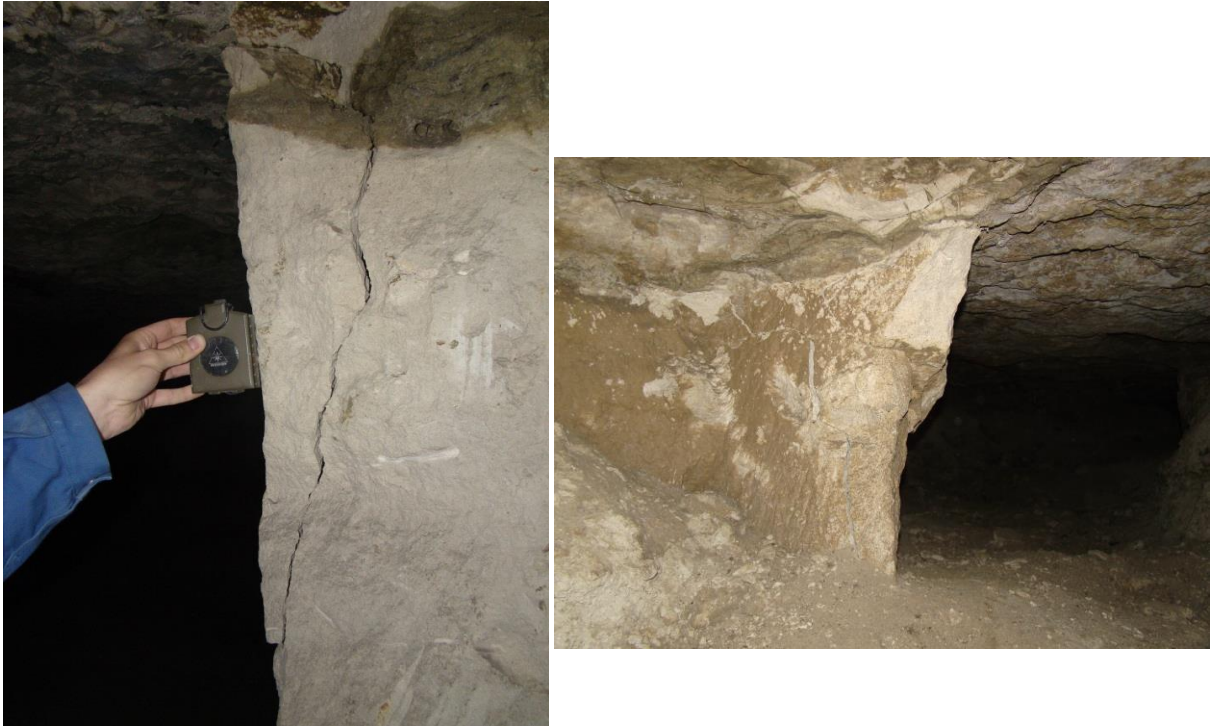
En effet, quelques écailles sont visibles aux angles des parois de la cavité ou au toit, notamment (Illustration 9) :

- une écaille métrique (2 x 2,9 m) située au ciel de l'entrée de la carrière, en surplomb, et décollée de 2 à 5 centimètres du toit ;
- une écaille pluri-décimétrique (1 x 0,7 m) localisée à l'angle du mur ouest de la galerie sud-ouest. Cette écaille est séparée du reste du mur par une ouverture d'environ 2 cm, et semble maintenue par les remblais en pied ;

Ces écailles traduisent l'éclatement des angles des murs sous les contraintes verticales exercées par le toit de la cavité, ou sont délitées par les fractures naturelles (diaclasses tectoniques, la plupart du temps ouvertes et argilisées) ou les fractures mécaniques, fréquentes dans la carrière. Ces écaillages sont également probablement accentués par des variations de température et d'hygrométrie dans les galeries.

Illustration 9 : Ecaillage des angles dans certains secteurs

Notons toutefois que certaines instabilités repérées dans la cavité, comme les écaillages des murs ou du toit, représentent des risques pour les éventuels visiteurs. Étant donné que cette carrière souterraine se situe sur un terrain privé, et que son accès est en grande partie remblayé, le risque d'intrusion semble limité. Nous recommandons néanmoins de signaler le risque à toute personne susceptible d'intervenir dans la carrière (chiroptérologues, spéléologues etc.).

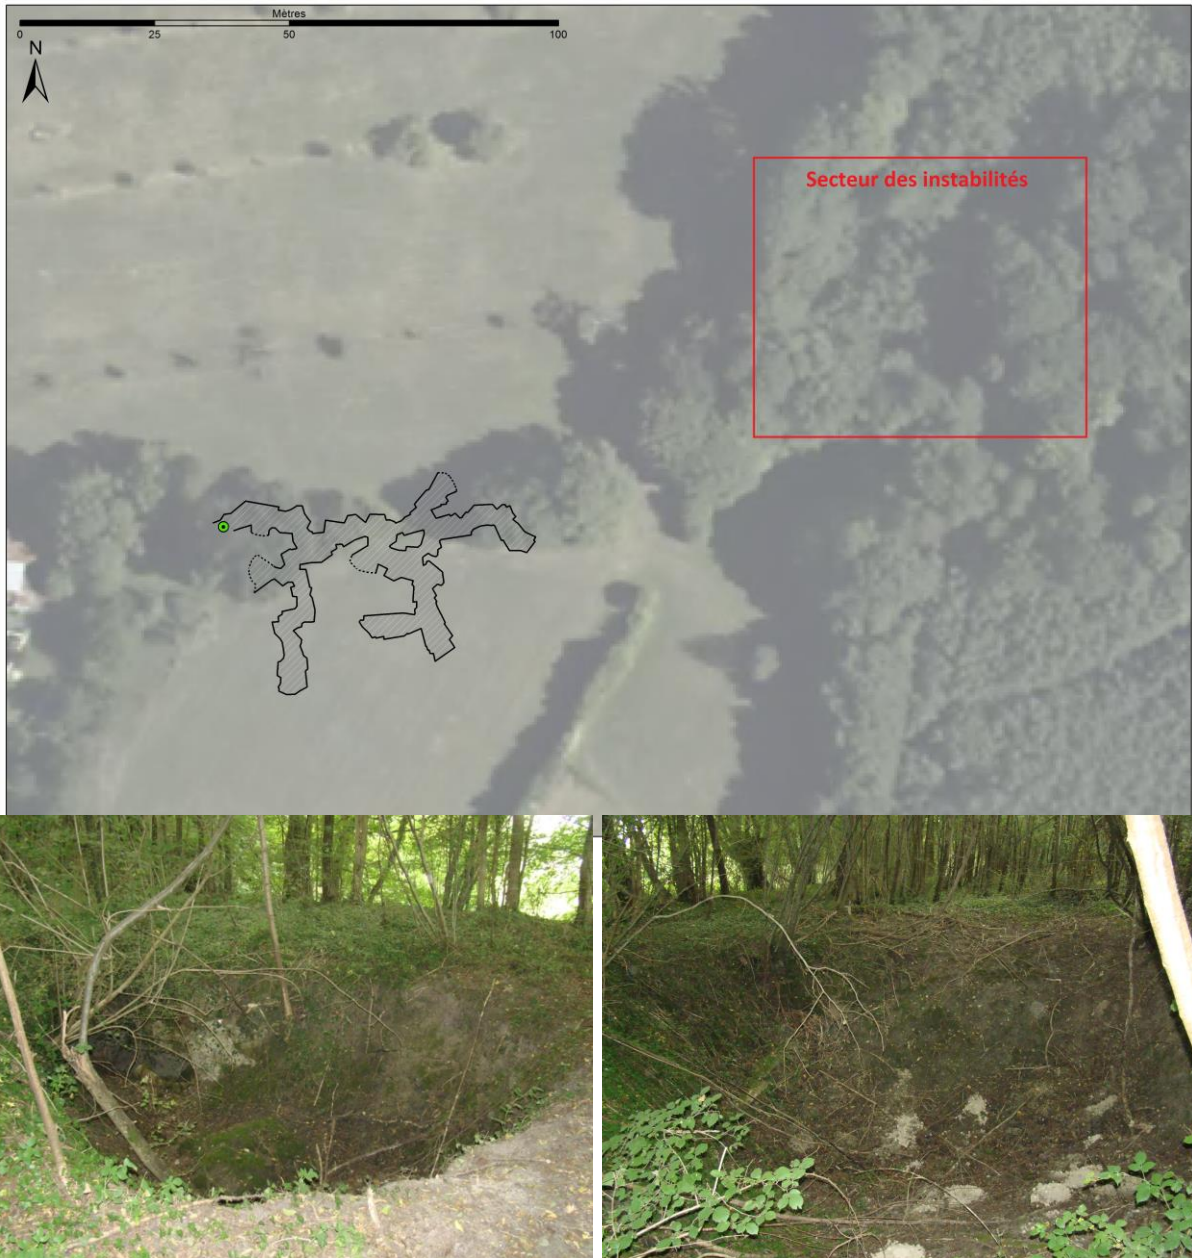
La visite des alentours a permis de repérer deux effondrements à environ 70 m à l'est de l'extrémité de la carrière souterraine, dans une zone boisée.

La zone est composée d'un front de taille d'une ancienne carrière à ciel ouvert, en amont duquel ont été observés les deux effondrements (Illustration 10), situés respectivement à 5 et 10 m du front de taille (Illustration 11).

Compte tenu de ces observations, il semblerait que l'extraction à ciel ouvert se soit poursuivie en souterrain. L'inspection des deux effondrements n'a pas mis à jour de cavités accessibles dans la mesure où aucun départ de galerie n'a été observé. A l'heure actuelle, nous ne disposons d'aucune information à ce sujet.

Illustration 10 : Effondrements visibles à 70 m à l'est de l'entrée de la carrière souterraine, en amont d'un ancien front de taille

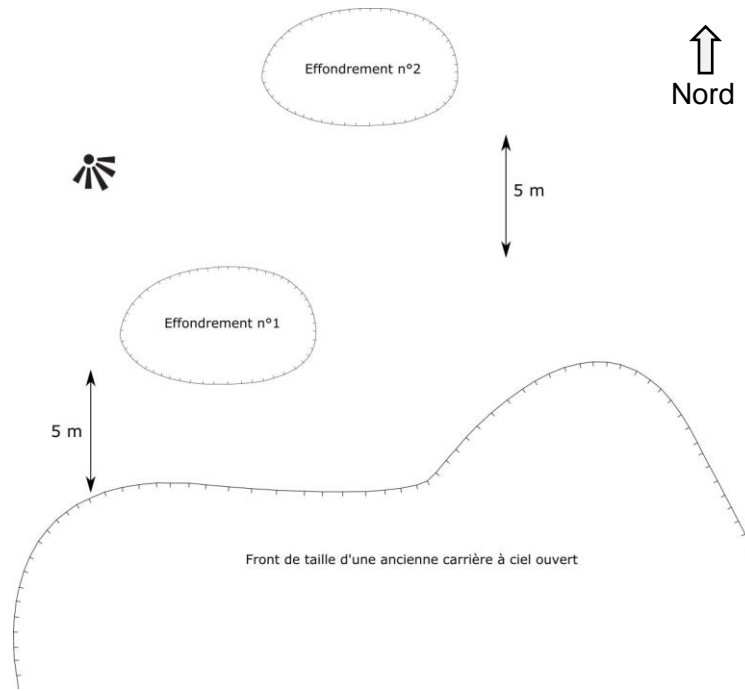
Illustration 11 : Disposition des effondrements par rapport au front de taille de la carrière à ciel ouvert
