# **Porter à connaissance (PàC) - carrière du lieu-dit la Carrière -**

**Décembre 2021**

*Commune de Rémalard-en-Perche  
- Commune historique de Bellou-sur-Huisne -*

## BELLOU-SUR-HUISNE (61) – lieu-dit « La Carrière »

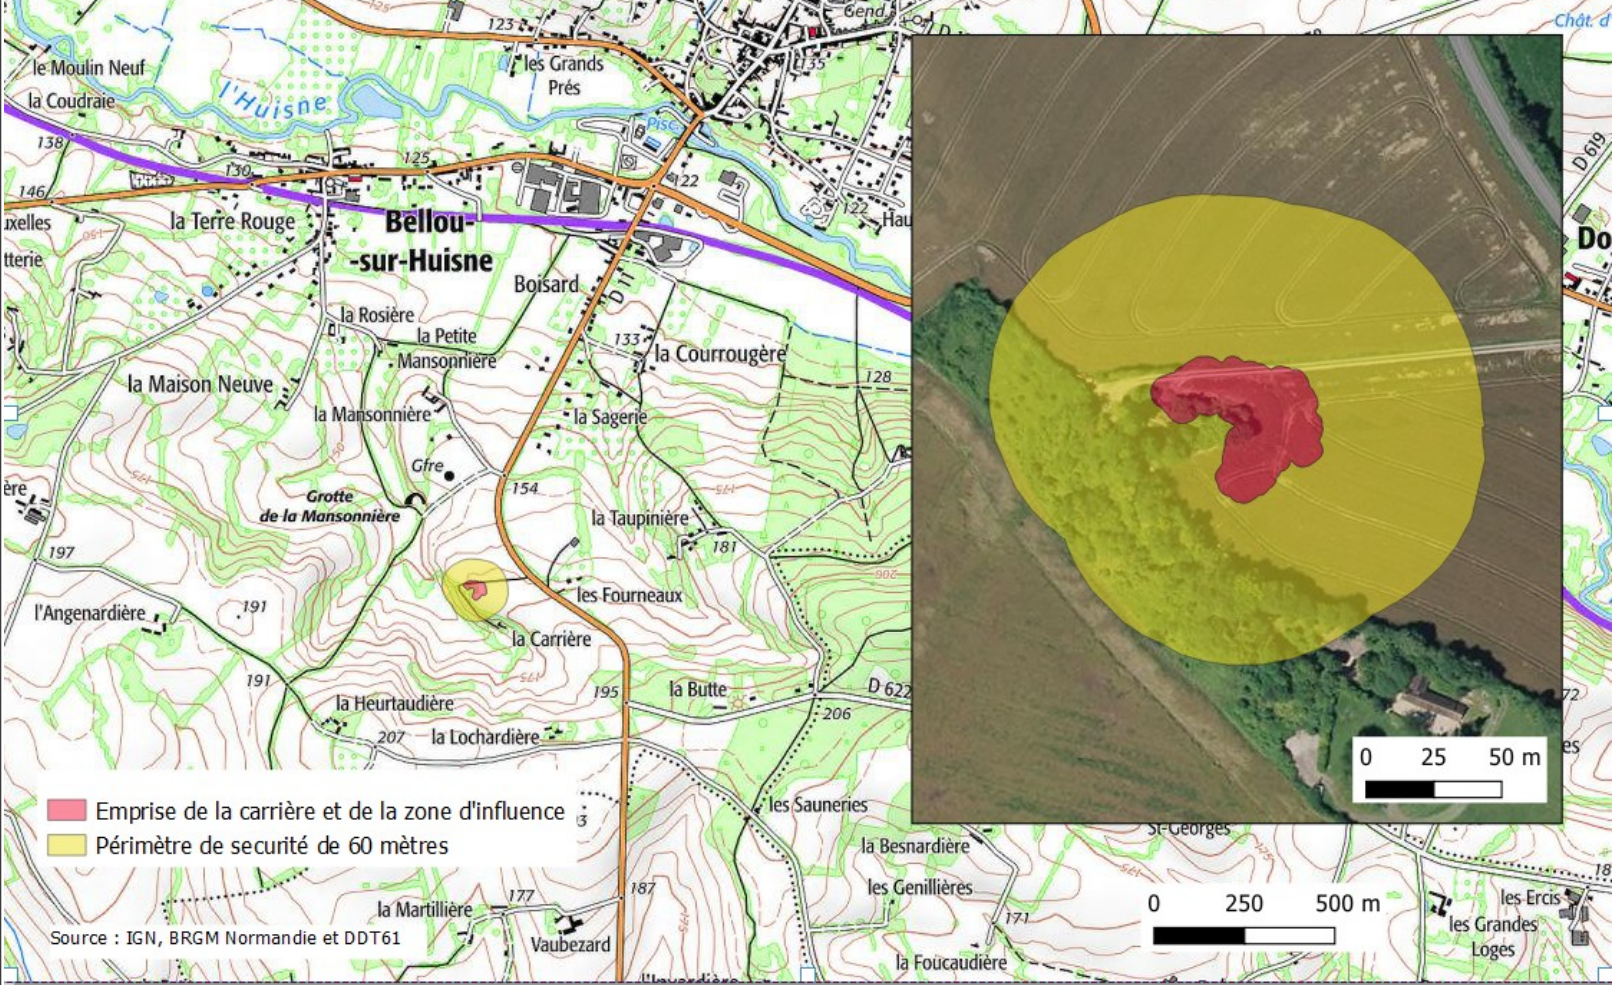
## **Annexe 1 : emprise de la carrière et périmètre de sécurité**

D'autre part, des incertitudes persistent sur l'emprise de la carrière du fait que certains endroits n'étaient pas accessibles à cause d'éboulements ou de remblaiements. La DDT a donc mis en place une zone de protection (périmètre de sécurité) de 60 mètres autour de la zone d'influence de la carrière.

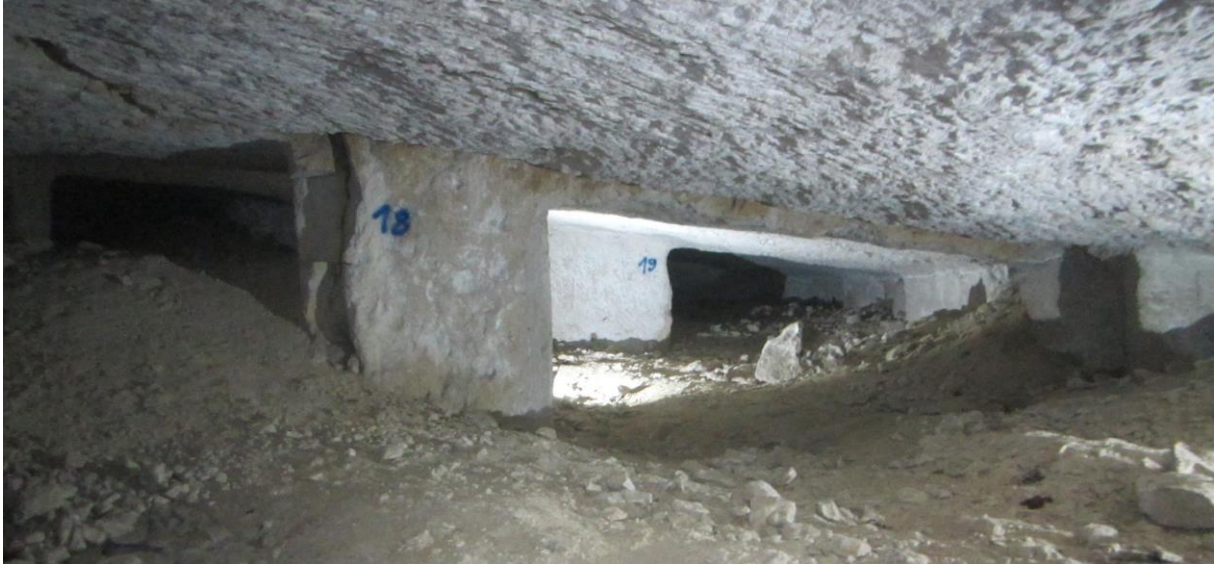
A noter enfin que le banc exploité par les carriers présente un pendage significatif vers le nord / nord-est, de l'ordre de 8° environ. Cette disposition est rare dans le secteur et est probablement à mettre en relation avec la proximité de la faille de Bellême.

*Illustration 3 : Vue sur le pendage du banc exploité vers le nord / nord-est, de l'ordre de 8°*

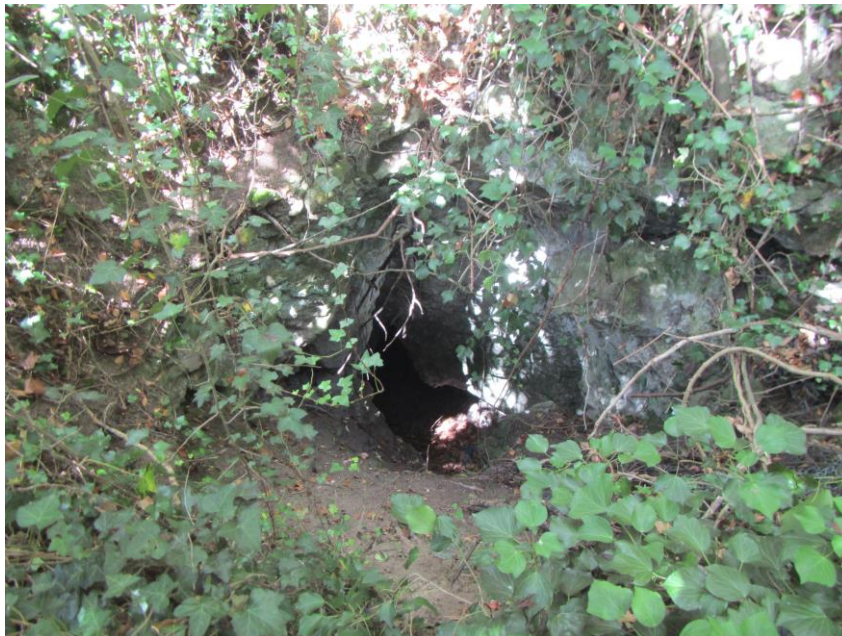
Les investigations réalisées à l'ouest de la descenderie, dans le talus boisé qui borde le chemin carrossable, ont permis d'identifier un large effondrement débouchant sur une galerie souterraine (Illustration 6). L'accès à ce vide étant trop dangereux sans moyen et encadrement spécifique, il n'a pas été possible de l'inspecter ni de réaliser une cartographie. Il est probable que ce vide soit relié au secteur ouest de la carrière, en partie éboulé / effondré. Dans ce cas de figure, le chemin carrossable pourrait également être sous-cavé par des galeries aveugles ou difficilement accessibles.

*Illustration 6 : Vue sur le vide identifié dans le talus boisé en contrebas du chemin carrossable, au sud de l'entrée actuelle de la carrière*

- De cartographier et d'inspecter le vide localisé dans le talus boisé au sud du chemin carrossable pour vérifier :
  - o Sa connexion éventuelle avec les secteurs effondrés / remblayés situés à l'ouest de la carrière souterraine ;

- o Son état de stabilité, et vérifier si ce vide sous-cave le chemin carrossable ;
- De sécuriser l'accès à la carrière souterraine pour éviter les visites. Les décollements de 1<sup>er</sup> banc et les instabilités ponctuelles constituent un danger pour d'éventuels visiteurs. La mise en place d'une solution de sécurisation adaptée au passage des chiroptères est recommandée ;

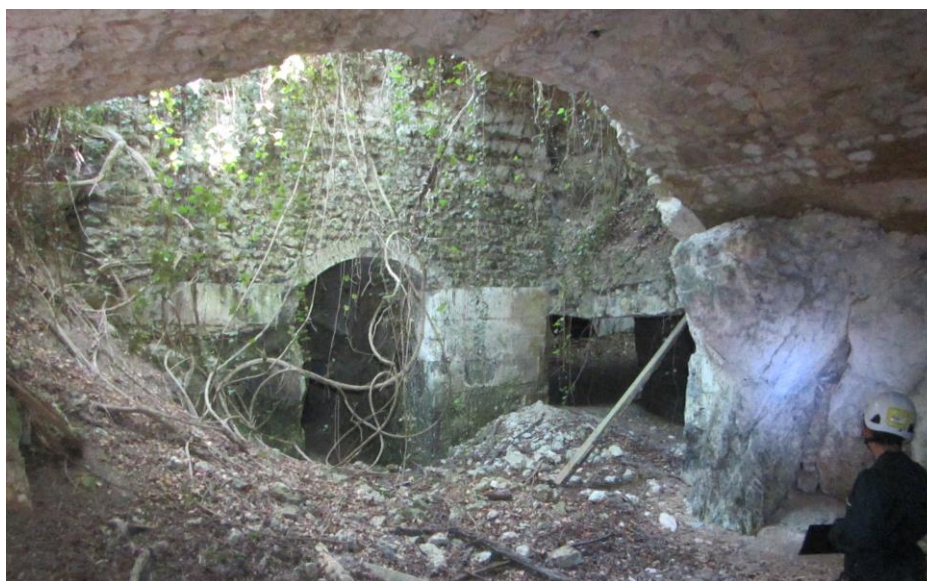
*Illustration 7 : Vue sur l'entrée de la carrière souterraine*

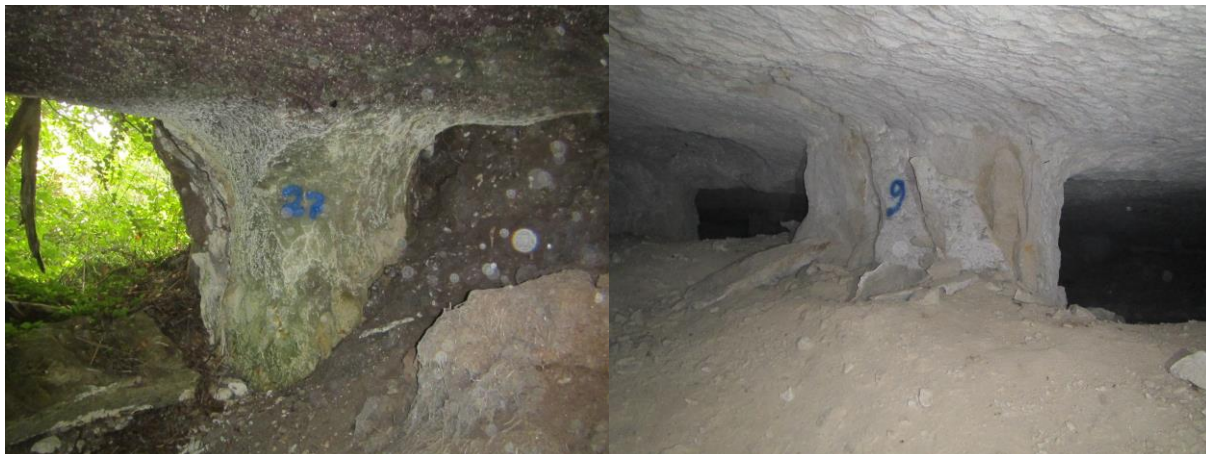
L'état des piliers est généralement médiocre. Sur les 28 piliers identifiés et décrits dans la cavité, 12 sont traversés par de grosses diaclases et/ou sont affectés de fractures mécaniques. Deux d'entre eux présentent un mauvais état géotechnique. Il s'agit du pilier P9, situé au centre de la carrière, et du pilier P27 localisé à l'extrémité nord-ouest – Illustration 9). L'état de ces piliers traduit leur sous-dimensionnement vis-à-vis des contraintes mécaniques exercées par le recouvrement. Ils constituent des points de faiblesse pour la stabilité de la cavité.

*Illustration 9 : Vue sur les deux piliers en mauvais état (P27 à gauche, P9 à droite)*

- la présence de deux piliers très fracturés mécaniquement, qui sont en cours d'écaillage (piliers P9 et P27). Ils constituent des zones de faiblesse de la cavité, et leur ruine entrainerait très probablement des désordres en surface ;
- les très faibles épaisseurs de recouvrement à l'extrémité sud de la carrière, inférieures à 1 m ;
- la présence d'une instabilité métrique suspendue à l'aplomb de l'entrée, qui constitue un danger avéré pour les intervenants.

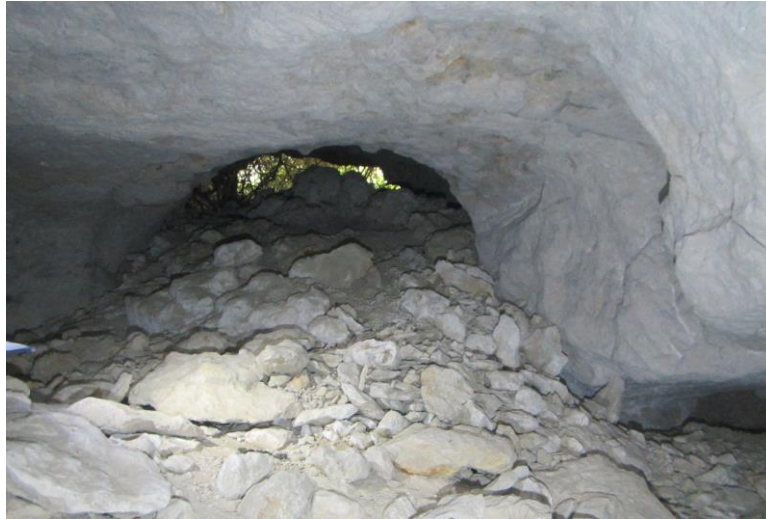
- A l'ouest de la carrière, où sont cantonnées les instabilités « évoluées » de type cloches de fontis, dont 2 remontent en surface. Ces phénomènes s'ouvrent dans le petit affleurement qui constitue la bordure nord de la descenderie qui mène à la carrière (Illustration 10). En souterrain, ce secteur est également marqué par la présence de remblais terreux traduisant des comblements d'anciens accès depuis l'extérieur. Il s'agit donc d'un secteur complexe où s'entremêlent des instabilités de toit ouvertes en surface et des zones de comblement d'anciens accès. Enfin, le ciel y est affecté de nombreuses fractures mécaniques qui isolent des instabilités ponctuelles volumineuses ;

*Illustration 10 : Fontis débouchant au jour (D9) associé à une chute de toit (D8) à l'ouest de la carrière*

Les cloches de fontis identifiées en souterrain débouchent sur le flanc nord de la descenderie occupé en surface par une haie.

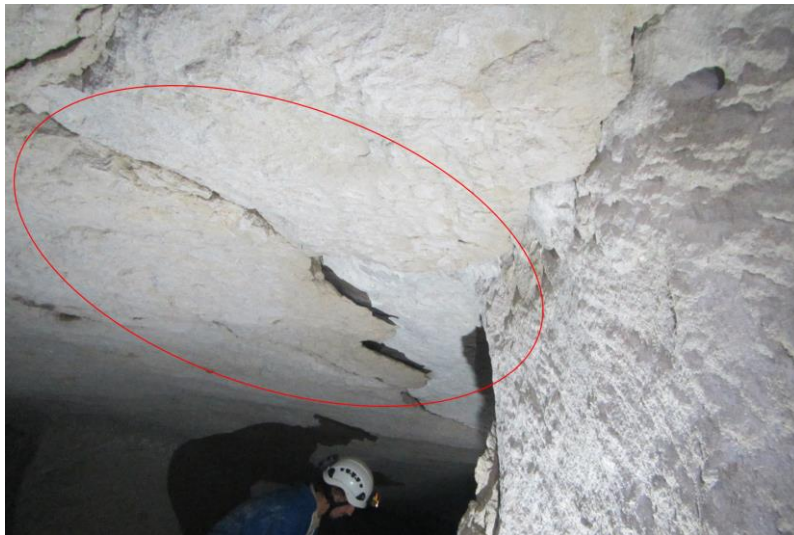
- A l'est de l'entrée, où le toit est morcelé par de nombreuses fractures mécaniques parfois ouvertes de plusieurs centimètres. Ces fractures mécaniques sont à l'origine de décollements de 1<sup>er</sup> banc et d'écaillages isolés dangereux pour les intervenants en souterrain (Illustration 11).

*Illustration 11 : Vue sur un décollement de 1<sup>er</sup> banc de toit dans la partie sud-est (ici instabilité D11), associée à une fracturation mécanique du toit dense*

Enfin, plusieurs décollements de 1<sup>er</sup> banc d'écaillages ou de blocs isolés ont été identifiés au toit. Ces instabilités ne sont pas susceptibles d'engendrer des désordres en surface à plus ou moins court terme, mais représentent un danger pour d'éventuels visiteurs.

- Pour les éventuels intervenants en souterrain : de ne pas stationner sous les instabilités de toit de type « décollements » ou « écaillages / blocs isolés ».

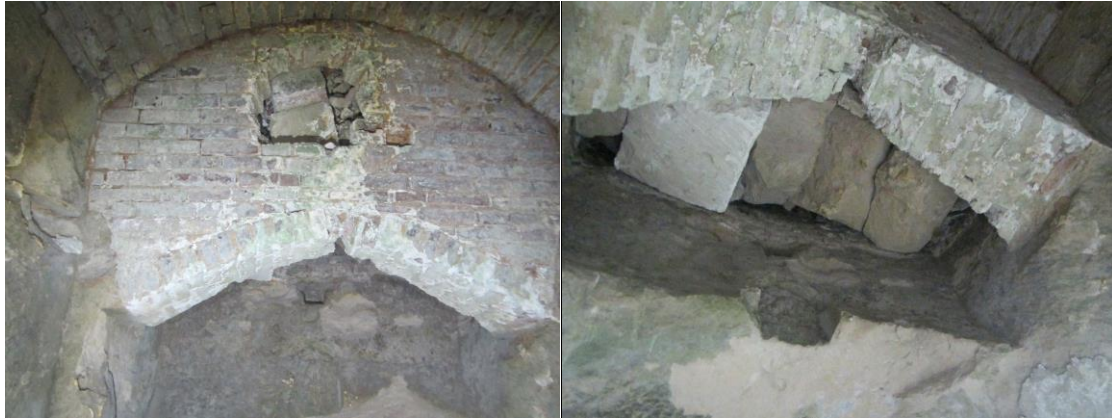
L'accès à la cavité se fait depuis une descenderie, qui débouche sur un front de taille haut d'environ 5 m, en partie maçonné par des briques, des silex, et des moellons de craie. Cette maçonnerie est en mauvais état, et plusieurs éléments sont instables, dont une instabilité de taille métrique suspendue à l'aplomb de l'entrée (Illustration 12). Cette instabilité représente une menace pour les éventuels visiteurs.

*Illustration 12 : Instabilité métrique suspendue au droit de l'entrée*
