**COMMUNE DE
SAINT-LANGIS-LÈS-MORTAGNE (61)**

**ÉLABORATION DU PLAN DE PRÉVENTION DES
RISQUES NATURELS DE MOUVEMENTS DE
TERRAIN DÙS À DES CAVITÉS ANTHROPIQUES**

RAPPORT DE PRÉSENTATION

À LA DEMANDE ET POUR LE COMPTE DE LA DDT DE L'ORNE

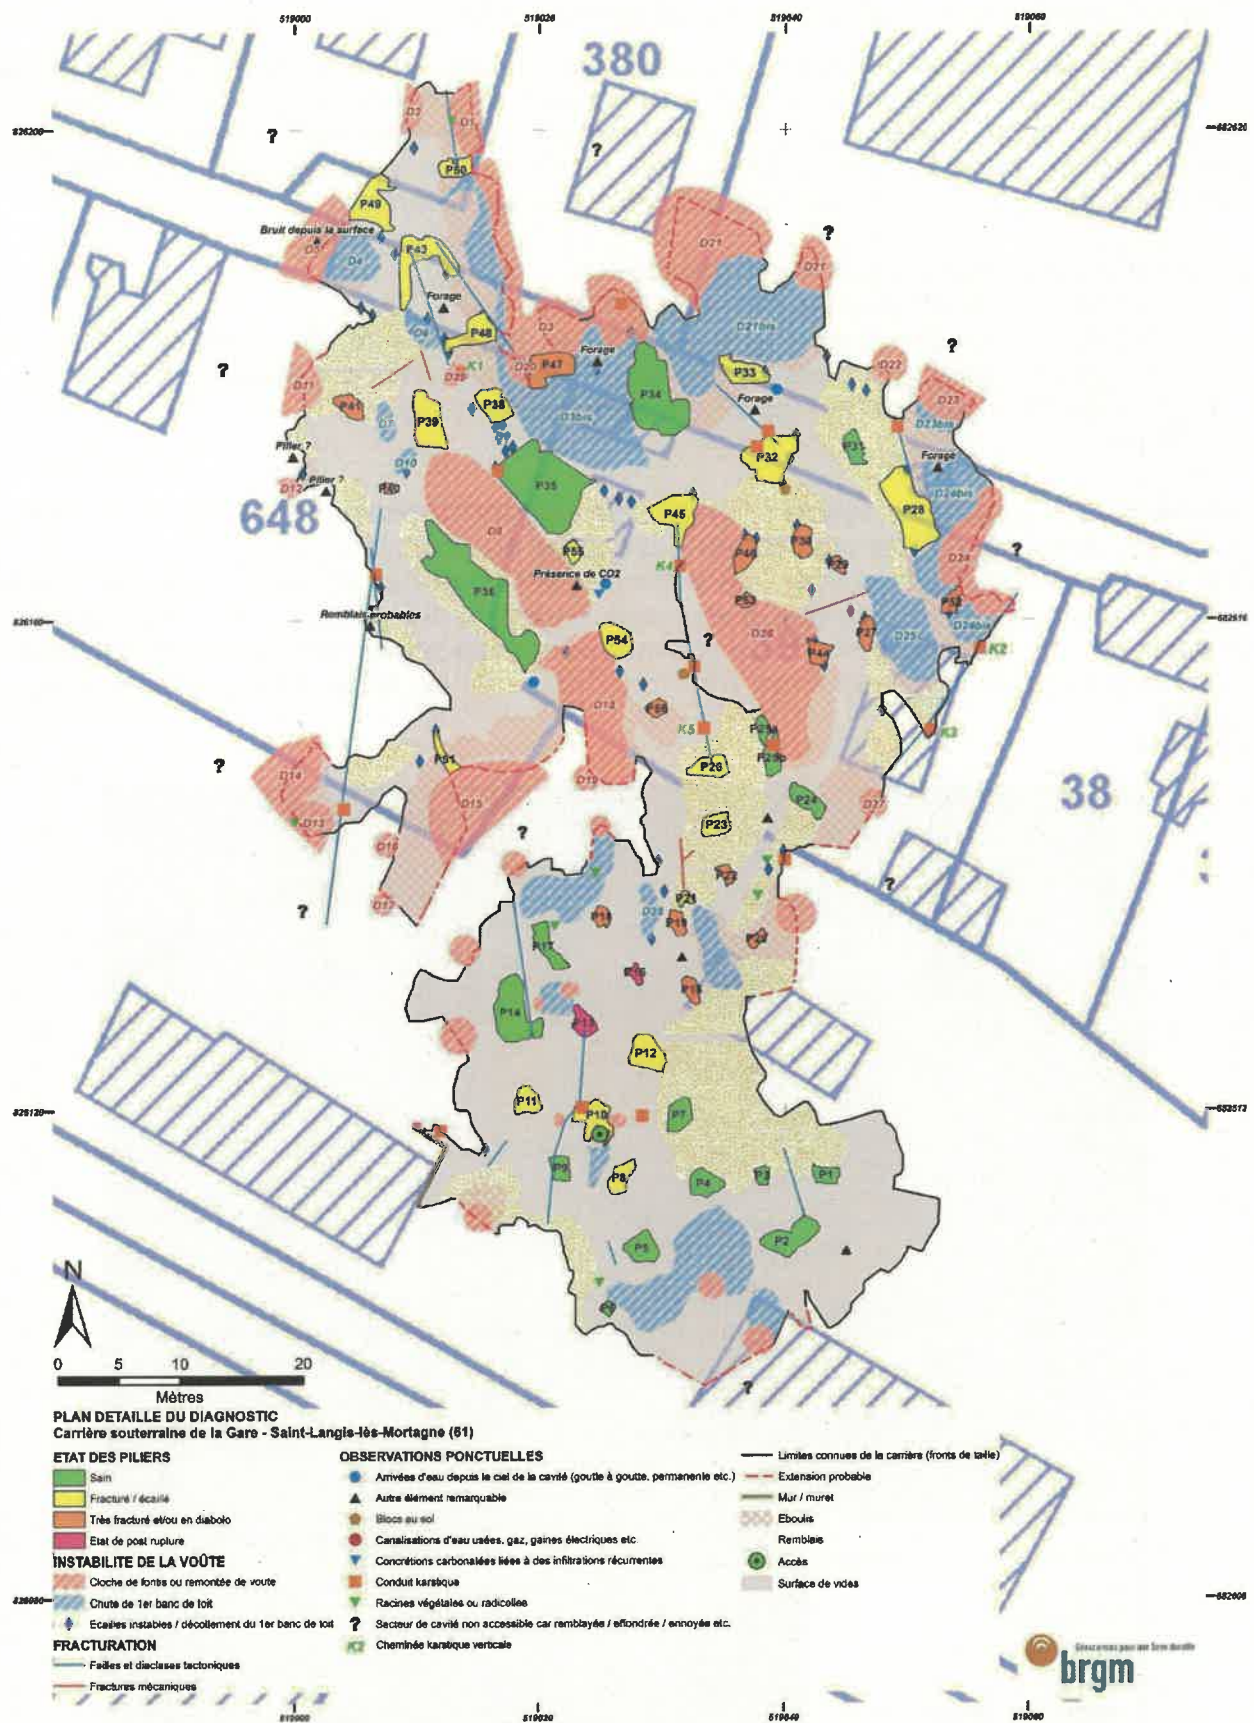
Figure 4 – Plan du diagnostic de la carrière de la gare, in BRGM 2020

Les prospections naturalistes et topographiques ont permis de reconnaître de façon certaine l'étendue minimale des cavités, et d'estimer leur stabilité qui semble mauvaise à très mauvaise, avec de nombreuses instabilités pouvant être à l'origine de désordres en surface (hachures rouges sur la carte ci-dessous), et des piliers souvent très fissurés voire effondrés (resp. orange et magenta dans le plan ci-dessous). L'étendue réelle des galeries est très probablement plus importante, dans la mesure où des secteurs remblayés ou éboulés n'ont pas pu être reconnus intégralement.

La carrière est en grande partie remblayée et/ou éboulée, ce qui induit des hauteurs de vides relativement faibles (0,9 m en moyenne). Certains secteurs sont d'ailleurs remblayés à plus de 80 %, voire éboulés ce qui limite leur accès. Il est donc important de signaler que la géométrie des vides levée en avril 2017 ne correspond pas à l'emprise totale de la carrière souterraine.

Enfin, les épaisseurs de recouvrement sont assez faibles sur l'ensemble de la carrière, de l'ordre de 4 à 5 m en moyenne. Pour le secteur « nord », les épaisseurs de recouvrement augmentent généralement d'ouest en est et varient d'environ 3,5 m à 9,5 m au droit de secteurs sains (cf. Illustration 8). A noter que le plancher de la carrière étant globalement tabulaire, les variations dans les épaisseurs de recouvrement sont liées d'une part à la topographie de surface (légère pente orientée vers l'ouest / sud-ouest), et d'autre part aux instabilités de la voûte qui peuvent réduire l'épaisseur de recouvrement à 2,5 m seulement en périphérie de cloches de fontis ou de cheminées karstiques.

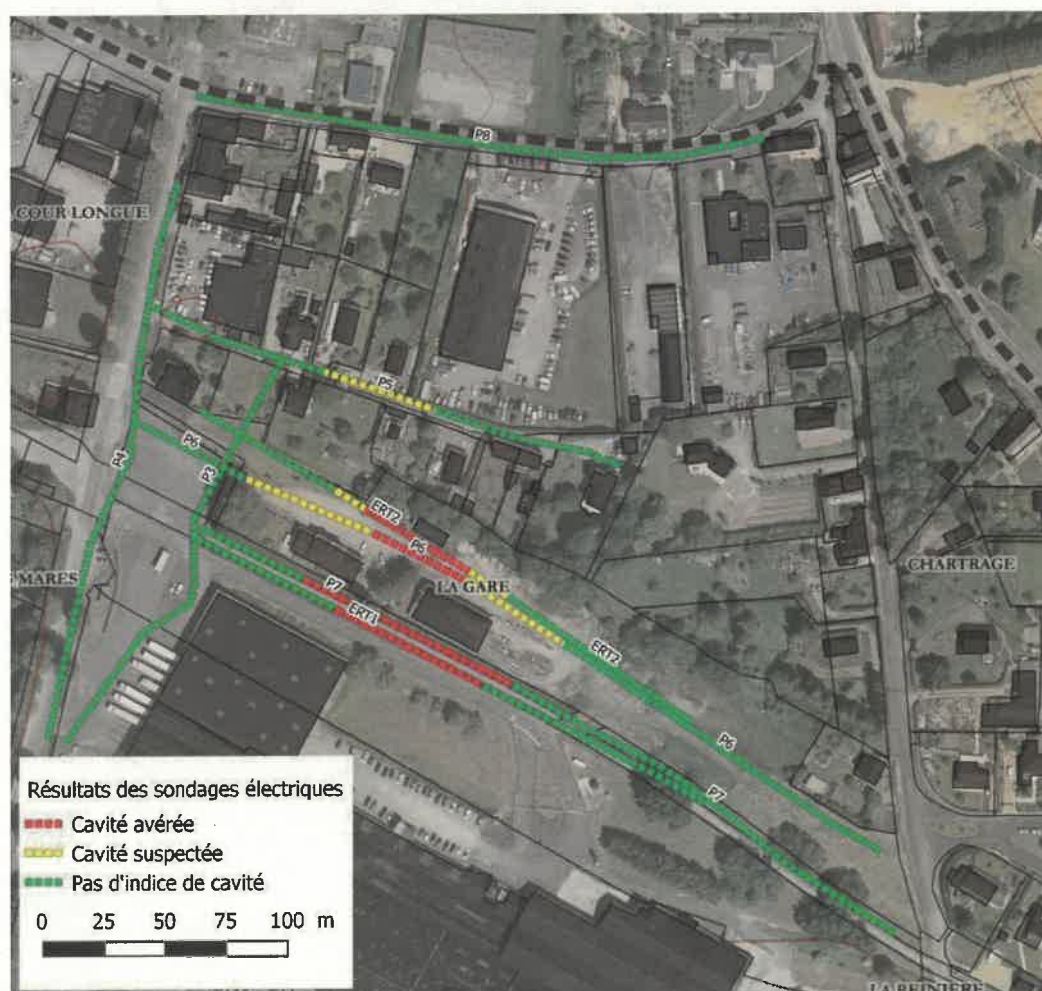
Figure 5 – Sondages électriques interprétés, d'après BRGM 2017

Les sondages réalisés, avec leur interprétation, sont reportés en fig. 5 ci-dessous ; les zones vertes ne présentent pas d'anomalie de résistivité notable, les zones jaunes présentent une résistivité plus forte pouvant faire soupçonner une cavité, et les zones rouges présentent une résistivité très forte associée de façon très probable à une cavité.

On retrouve l'étendue des galeries reconnues au nord de la gare sur les profils ERT2 et P6. Au sud de la gare sur ERT1 et P7, on retrouve des résistivités fortes correspondant à des cavités franches dans l'axe des cavités reconnues. En périphérie nord, au niveau du profil P5, on trouve une zone jaune (incertaine, résistivités seulement moyennes) au droit de galeries reconnues, illustrant les incertitudes de la méthode, qui peuvent être dues ici au plus fort recouvrement. Au nord et à l'ouest, les profils P8, P3 et P4 n'enregistrent pas d'anomalie notable de résistivité.

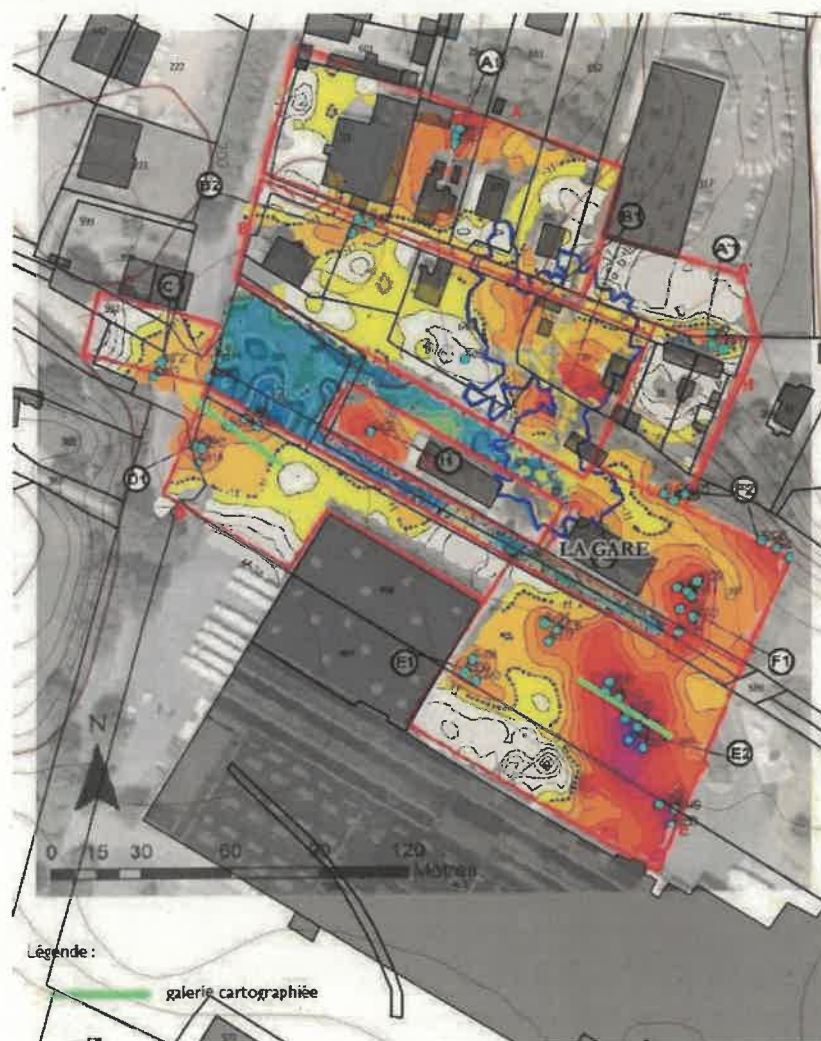
Figure 6 – Reconnaissances microgravimétriques, d'après BRGM 2017 et BRGM 2020

On remarque tout d'abord que l'étendue principale de la carrière ne génère pas d'anomalie gravimétrique très importante, illustrant là aussi les limites de la méthode.

Les reconnaissances de 2017 sont représentées en vert/bleu autour de la gare, avec les anomalies négatives en bleu foncé et entourées de pointillés bleus ; les reconnaissances de 2020 sont représentées en blanc/jaune/rouge, avec les anomalies significatives en orange, rouge et magenta par ordre d'importance croissante, entourées de pointillés noirs.

Des anomalies sont présentes de manière assez répartie, avec les plus remarquables au sud-est de la zone. Le croisement avec les reconnaissances électriques est délicat hors de la zone de galeries reconnues.

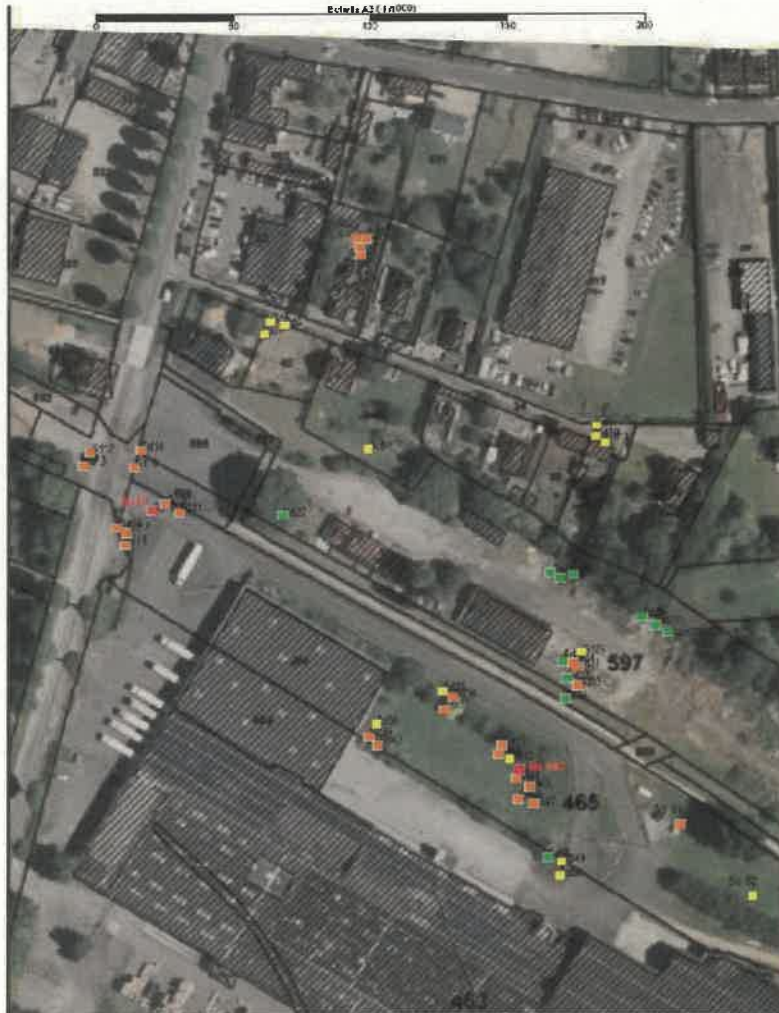
Figure 8 – Implantation des sondages destructifs, Fondasol 2019b

63 sondages ont été effectués ; onze sondages ont rencontré de la craie compacte excluant la présence de cavités. Les 50 restants ont rencontré des vitesses d'avancement parfois élevées, pouvant faire penser à des cavités éboulées et/ou remblayées.

Ils sont implantés sur la carte ci-dessus, avec les sondages de craie compacte en vert, ceux avec vitesses d'avancement fortes en jaune ou orange, et les deux sondages ayant reconnu des cavités en rouge.

On retrouve des suspicions de zones ébouloées ou remplayées à l'ouest de la gare (autour de l'ancien passage à niveau) et au sud vers la SNCO, ainsi qu'au nord, sur la parcelle 547 au nord de la maison existante.

Deux sondages (SD44c et SD19) ont rencontré des vides francs (chute d'outil), et ont été auscultés par caméra vidéo, permettant de reconnaître des galeries maçonnées qui semblent en relatif bon état, de 70cm de large par 1m20 de haut environ, dont l'étendue reconnue est implantée sur la carte de microgravimétrie ci-dessus.

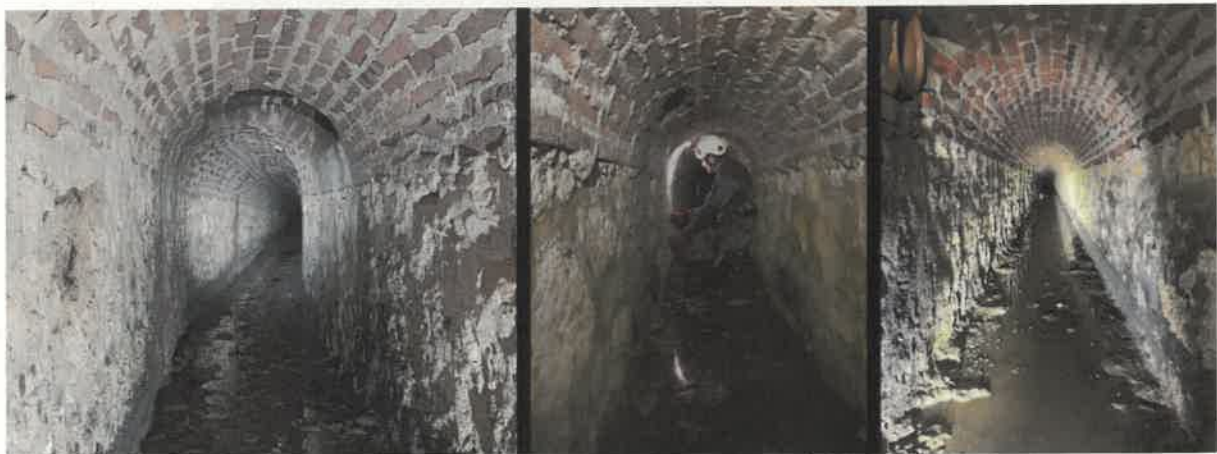
Ces deux galeries ont été expertisées séparément (BRGM, 2021) avec des reconnaissances naturalistes et topographiques in situ, depuis des puits forés à cette occasion : il s'agit d'un unique aqueduc, qui pourrait être construit pour le drainage plutôt que pour l'accès, dont l'état géotechnique est bon (voûte en brique en bon état, probabilité d'effondrement ou affaissement estimée très faible), et dont le gabarit est trop réduit pour générer les anomalies gravimétriques observées.

Figure 9 –Aspect des galeries lors de la visite, BRGM 2021

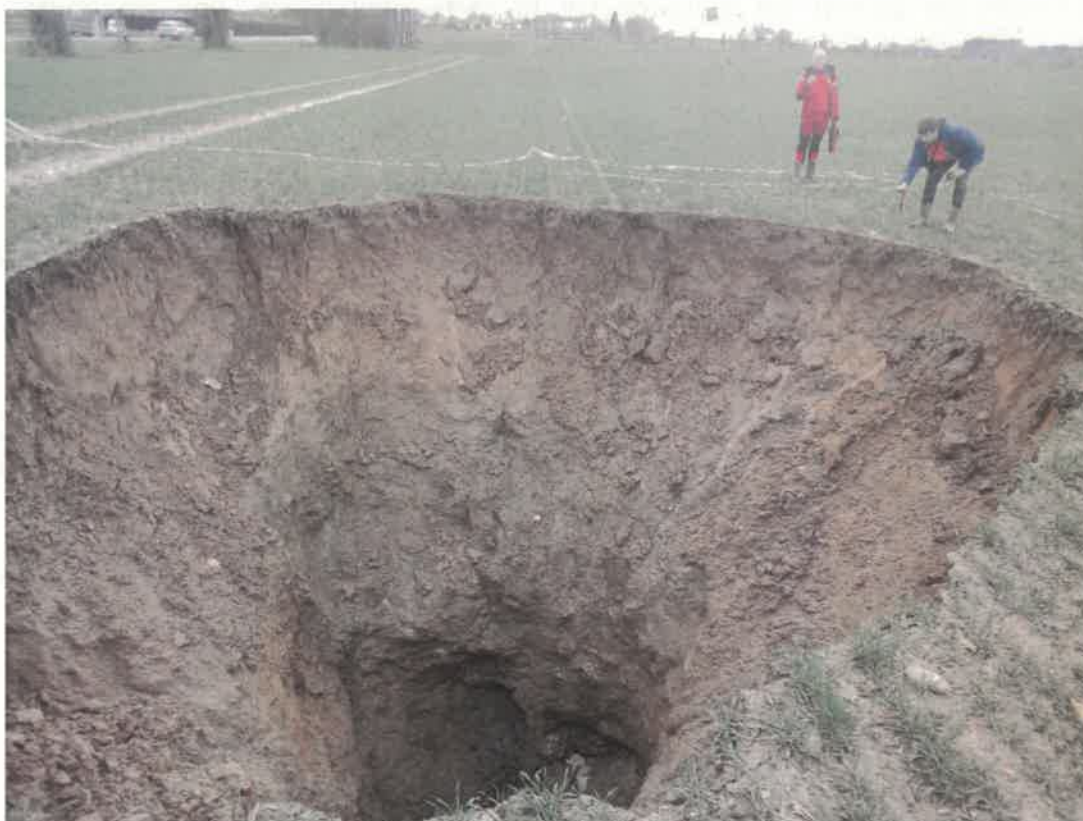
L'effondrement se développe dans les limons des plateaux et atteint les formations crayeuses. Un puits creusé dans la craie est visible au fond de l'effondrement. Il résulte donc très probablement de la ruine du puits d'accès à une marnière. On a donc une cavité avérée à cet endroit.

Figure 13 –L'effondrement de la Malaunière, BRGM 05/02/2021

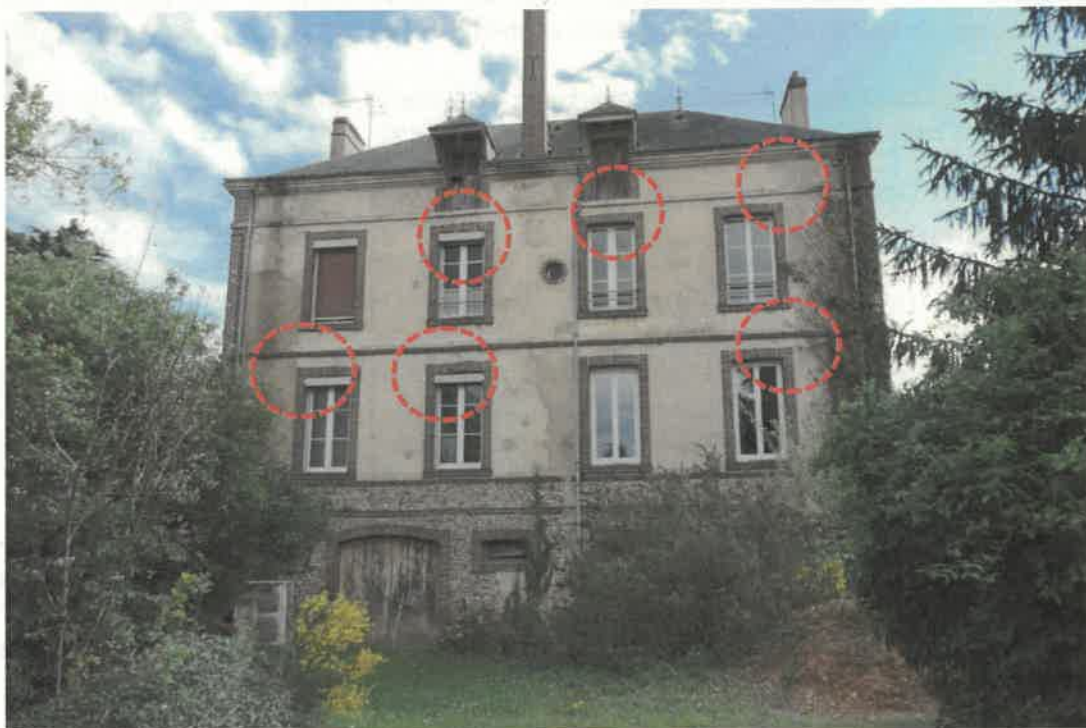
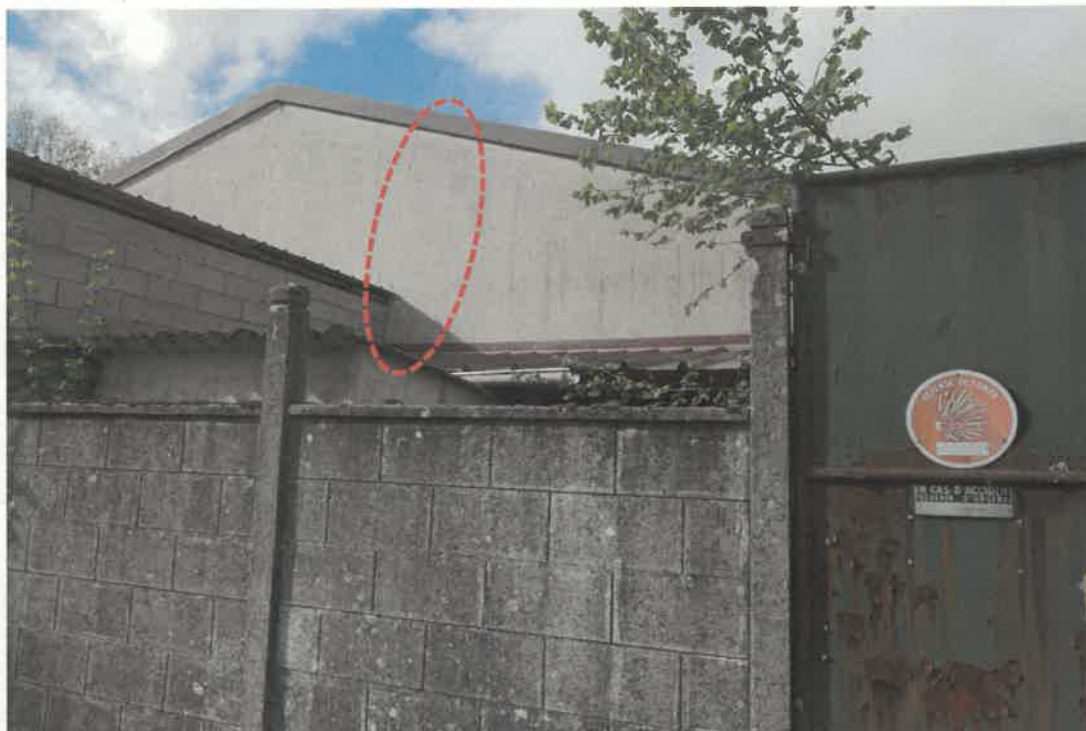
Figure 14 –Façades fissurées au début du chemin de la Villa des Roses

La seule modification dans l'évaluation de l'aléa est au niveau du début du chemin de la Villa des Roses, où des fissurations concernent les deux bâtiments de part et d'autre du chemin, faisant soupçonner de façon probante un affaissement localisé, et par là la présence de cavités (aléa moyen).

L'aléa moyen y est étendu, et vient rejoindre celui autour des galeries reconnues ; cet aléa concerne la façade nord assez fissurée du bâtiment au sud de l'allée, mais pas sa façade sud qui est en meilleur état.

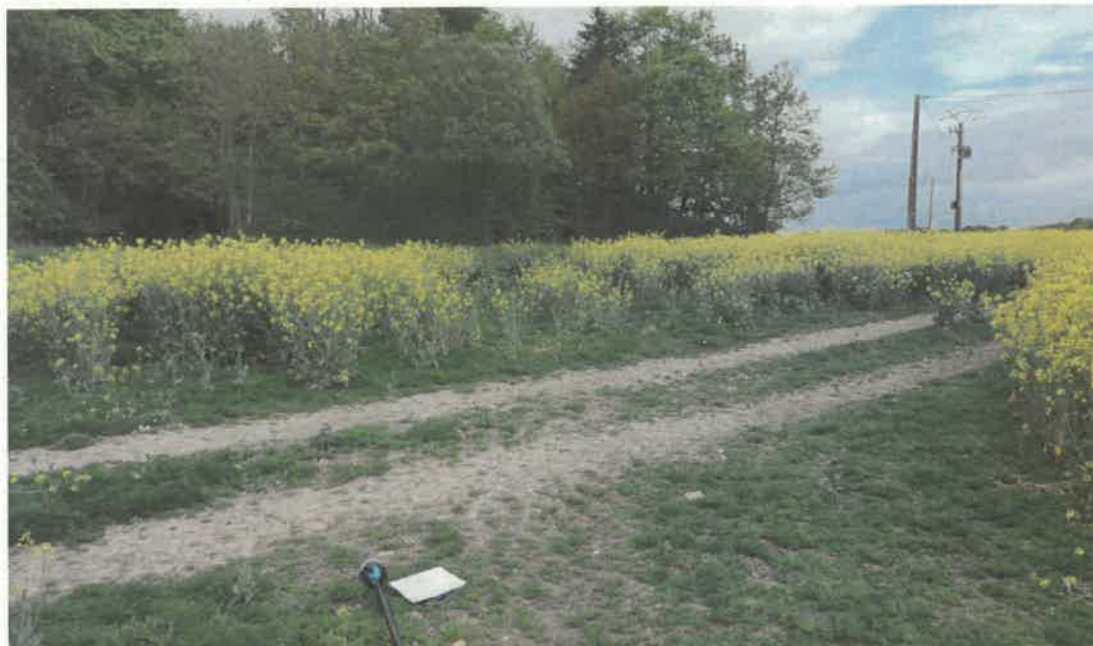
Figure 18 – Trace dans la végétation vers le SE, Montpertuis

Le terrain ne permet pas de confirmer ni d'infirmer l'aléa, une trace dans la végétation reste visible.

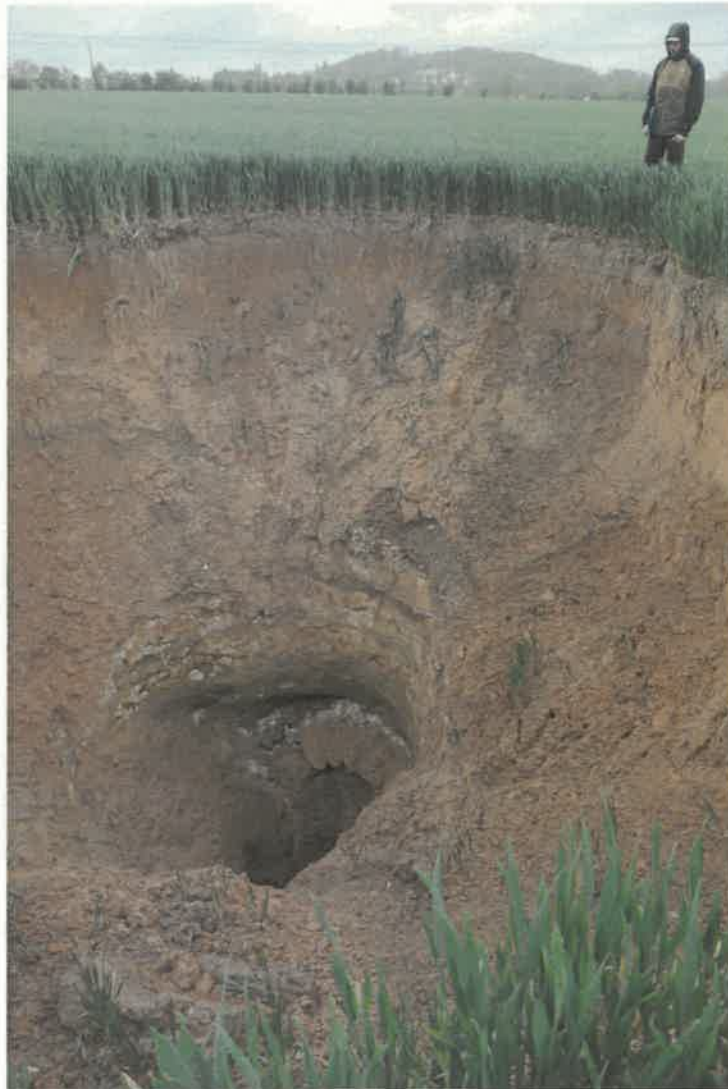
Figure 25 – Effondrement de la Malaunière

Cet effondrement a été reconnu sur le terrain, le puits était toujours bien visible, sa position a été précisée.

Il génère un aléa fort de 40m de diamètre (soit jusqu'à 15m du bord de l'effondrement, pour tenir compte du risque de recul des parois), avec 60m d'aléa faible autour de cet aléa fort.

L'effondrement a été remblayé avec du tout-venant début septembre 2021. L'aléa n'est pas modifié en l'absence de reconnaissances précises de la cavité restante : l'étendue de la marnière n'est pas connue à ce jour.

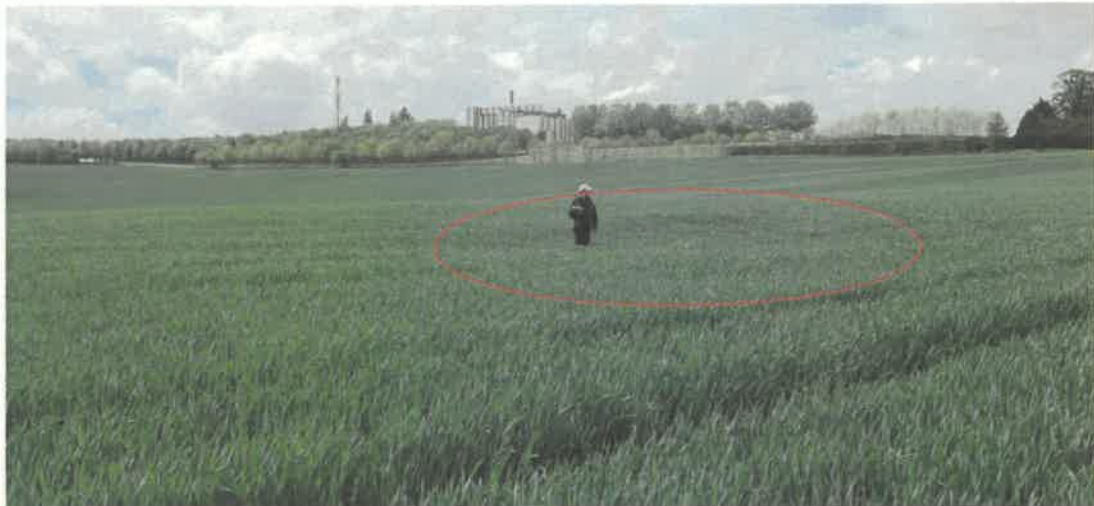
Ces deux affaissements génèrent une zone d'aléa moyen de 40 par 25m environ.

Figure 28 –Affaissement sud de la Pièce des Vaux

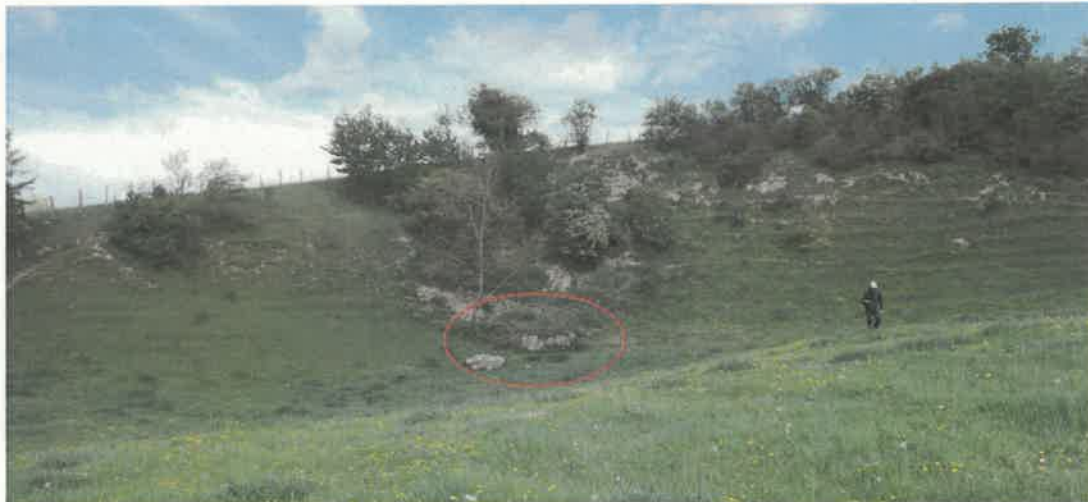
Figure 30 –Talus de front de taille et entrée potentielle, l'Éjuin

Au lieu-dit l'Éjuin, une large plate-forme au milieu du talus orienté à l'ouest semble bien correspondre avec une carrière à ciel ouvert, comme décrit par l'indice de cavité N°013 du Plan Marnières, qui précise : « *La configuration topographique laisse supposer un accès souterrain à flanc de coteau ou un accès par descendrie.* »

Le caractère assez hypothétique de l'indice ne permet que d'afficher de l'aléa faible, sur 60m à l'amont de ce point.

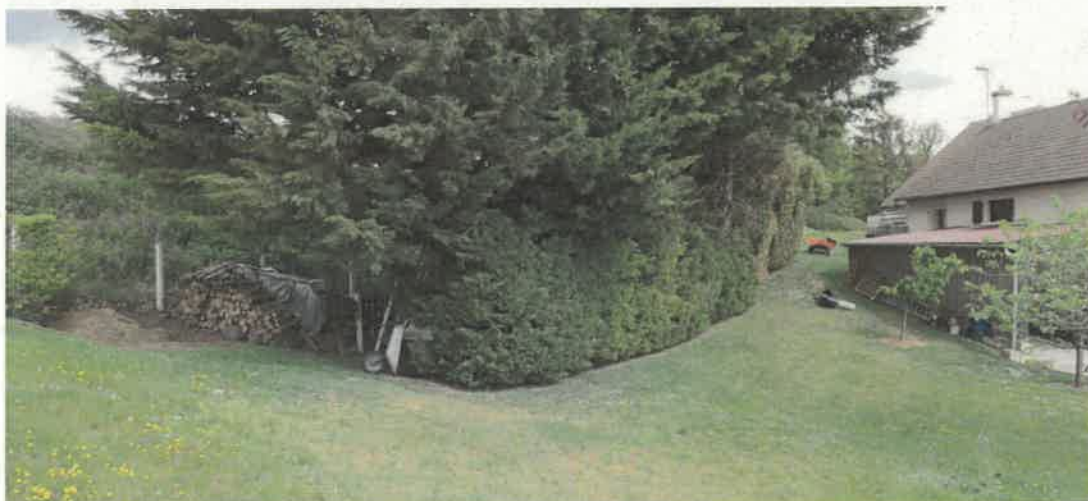
Figure 31 –Talus de front de taille et entrée potentielle, les Carrières

Un peu plus au sud aux Carrières (indice photo-interprétation N°024 du Plan Marnières), de façon géologiquement similaire, un témoignage nous indique qu'une carrière à ciel ouvert a été réaménagée en 1978 après son exploitation. Ici aussi, on

De même, de l'aléa faible est appliqué sur 60m environ à l'amont. Le lien entre les deux zones d'aléa faible ne semble pas justifié au vu de la faiblesse des indices.

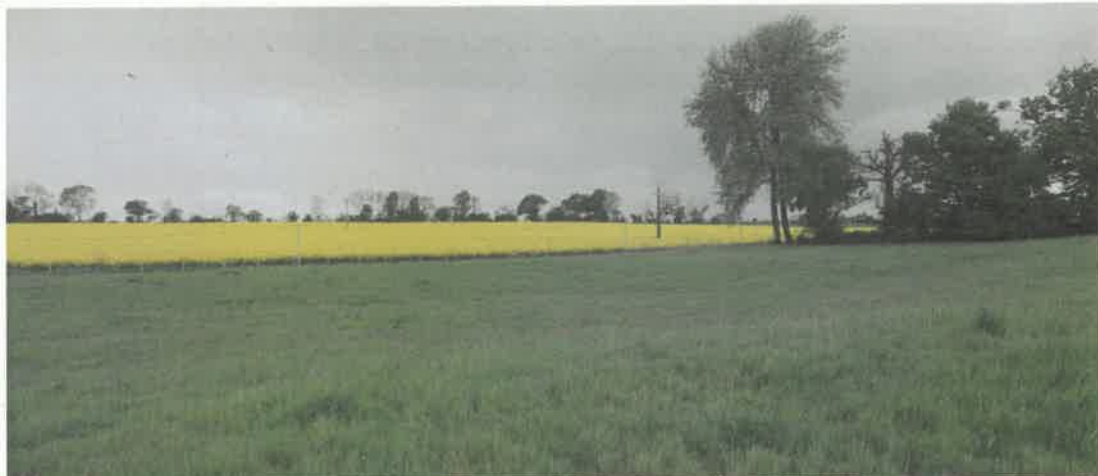
Figure 33 –Dépression sur la commune voisine de Mortagne

Sur la commune voisine de Mortagne, on trouve deux dépressions détectées par analyse du relief sur les altérites argileuses de la craie. Elles apparaissent bien marquées, de taille décamétrique et de profondeur métrique, à 300m l'une de l'autre. L'aléa moyen ne concerne pas la commune de St Langis, seul l'aléa faible (périmètre de 60m) y déborde légèrement.

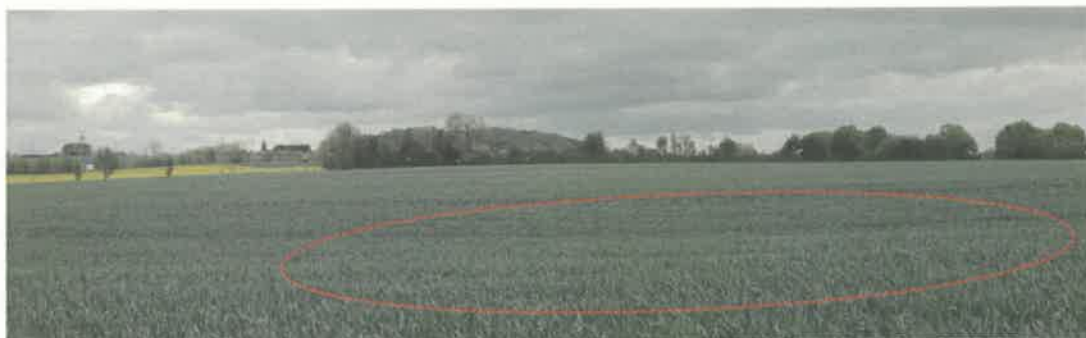
Figure 35 –Dépression peu marquée à l’ouest du Buisson

À l’ouest de la ferme du Buisson, une dépression détectée par analyse du relief dans la Craie de Rouen est confirmée sur le terrain, mais peu marquée. On n’y applique que de l’aléa faible sur 60m.

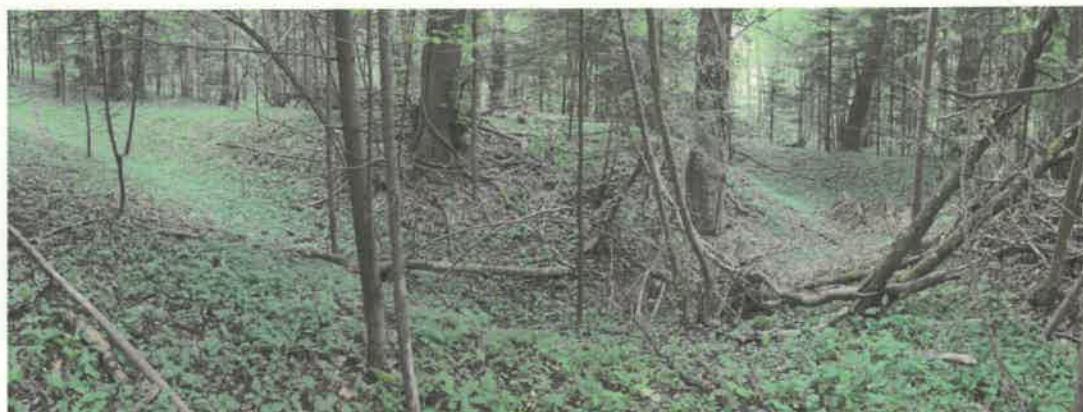
Figure 37 –Glacières de Prulay (fossés)

Au nord du château de Prulay, le Plan Marnières indique d'anciennes glacières dans la forêt. Elles ont été observées 50 à 100m à l'aval du point indiqué, sous l'interface entre craie glauconieuse et craie de Rouen, sous la forme de fossés de profondeur métrique. On n'a pas observé d'autre indice particulier, mais un surcreusement comblé pourrait avoir servi de champignonnière ou descenderie. On n'y applique que de l'aléa faible sur 60m.

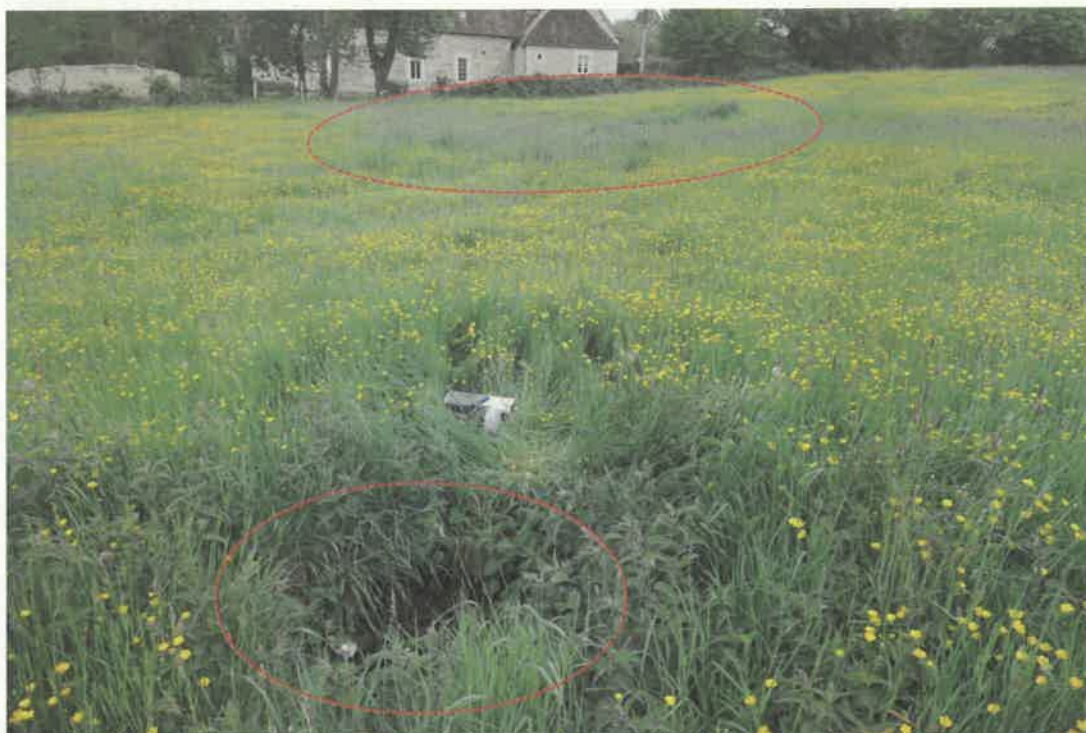
Figure 39 –Puits (premier plan) et dépression (arrière-plan) aux Éclairs

Au nord des Éclairs, on trouve une dépression identifiée par analyse du relief sur la Craie glauconieuse, et aussi à une vingtaine de m au nord une deuxième dépression avec un puits maçonné.

Ces deux dépressions délimitent une zone d'aléa moyen de 30 à 40m environ, entourée par 60m d'aléa faible.
