Porter à connaissance (PàC) - la carrière de la RD 9 -

Décembre 2021

Commune de Mauves-sur-Huisne

Carrière de Mauves-sur-Huisne (RD9)

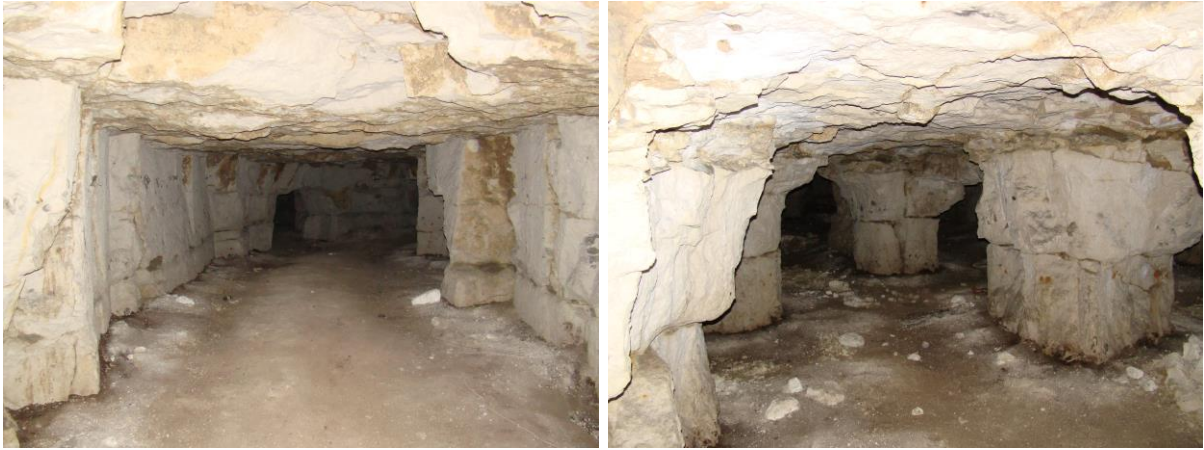
Illustration 5 : A gauche, paysage classique du secteur sud (géométrie très angulaire) et à droite le secteur nord

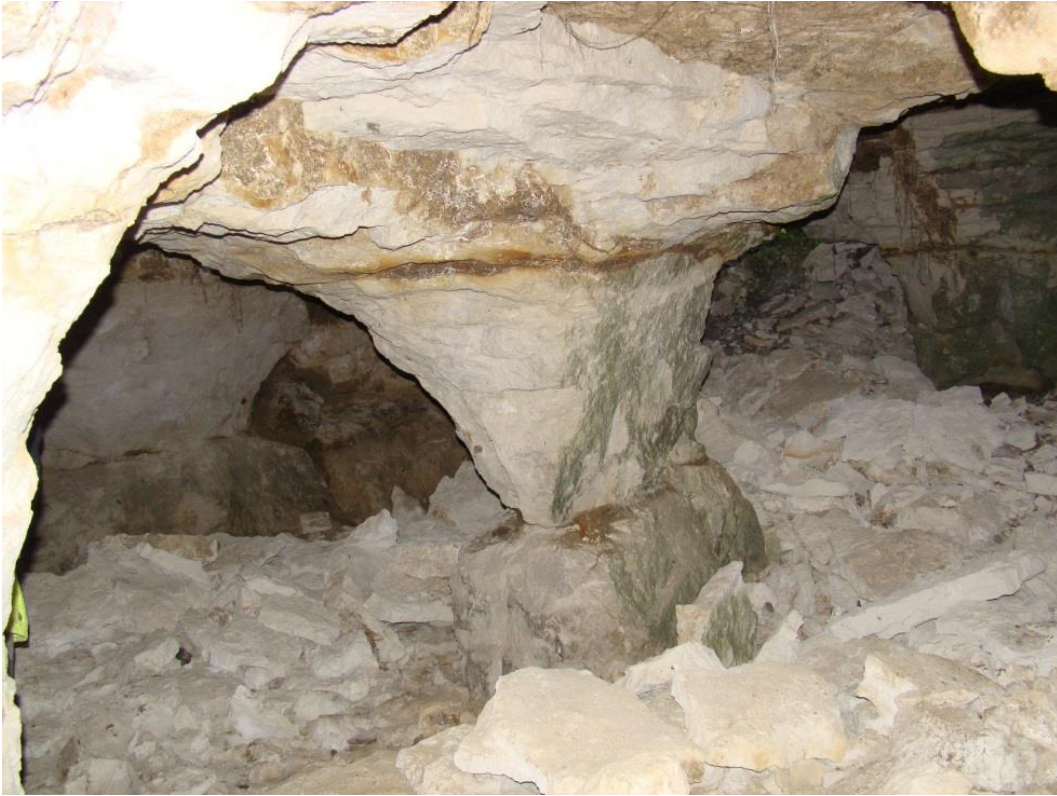
L'état des piliers est mauvais à l'entrée, mais tend à s'améliorer vers l'ouest (vers le fond de la cavité). Les deux piliers les plus proches de l'entrée principale sont en diabolos et présentent une section très réduite (parfois inférieure à 1m). D'autres piliers sont affectés par des diaclases naturelles argilisées ou de petits conduits karstiques verticaux et horizontaux. Les conduits karstiques horizontaux sont situés à mi-hauteur des piliers. Certains piliers sont affectés de fractures mécaniques (Illustration 8).

Illustration 6 : Secteur nord – chutes de toit et pilier en diabolo. Les mousses vertes sur les piliers témoignent d'une hygrométrie élevée

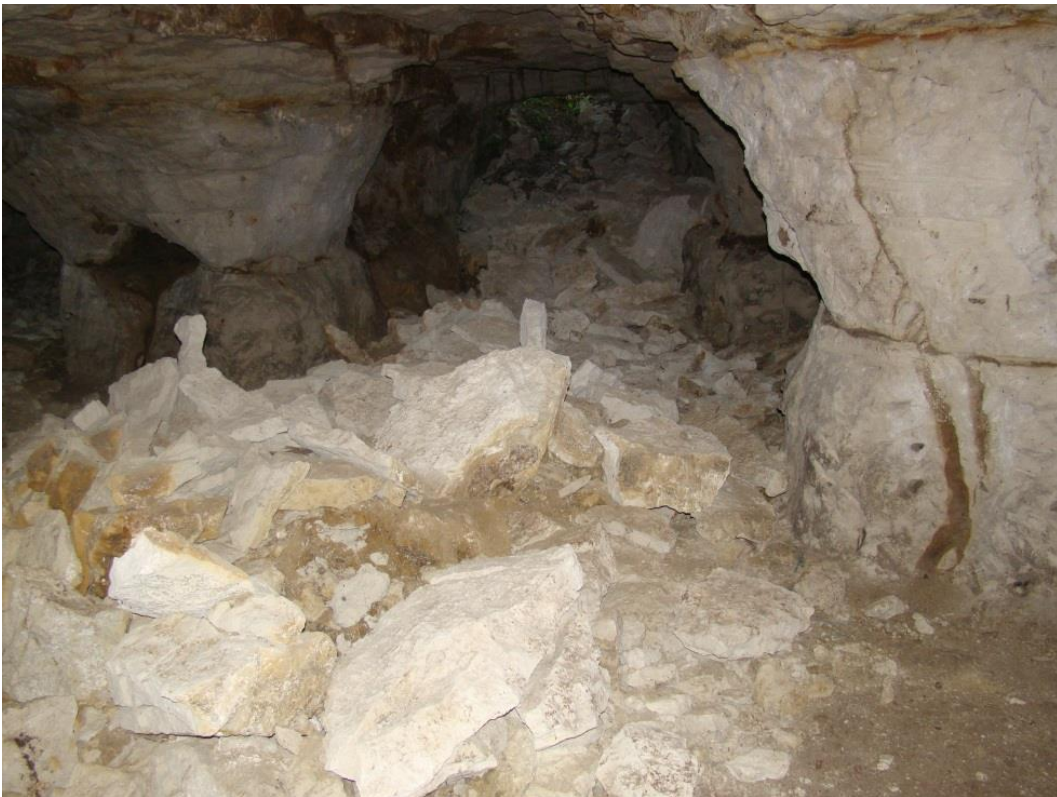
Près des accès, le ciel de la carrière est affecté par de larges décollements du 1^{er} banc de toit et par de nombreuses et larges chutes de toit relativement récentes, soulignées au sol par des zones d'éboulis. Dans le reste du secteur, le ciel de la cavité est plus sain mais reste marqué par de nombreuses diaclases naturelles souvent ouvertes, et remplies d'argile brune. Quelques fractures mécaniques sont également localisées au niveau des carrefours de galeries, là où les portances sont les plus élevées, et dans de nombreux cas, les chutes de toit sont conditionnées par la présence de ces fractures naturelles ou mécaniques.

Illustration 7 : Secteur nord – large chute du 1^{er} banc de toit conditionné par une diaclase naturelle argilisée

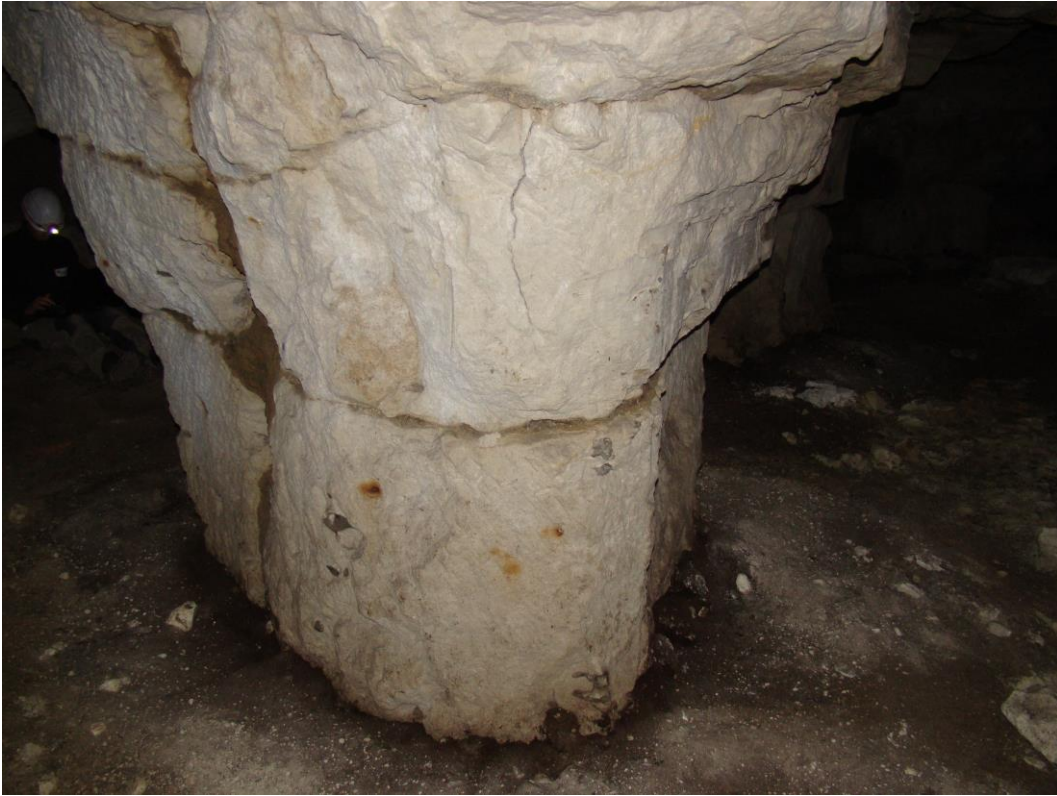
Illustration 8 : Secteur nord – fissuration mécanique d'un pilier traversé par des conduits karstiques horizontaux et verticaux

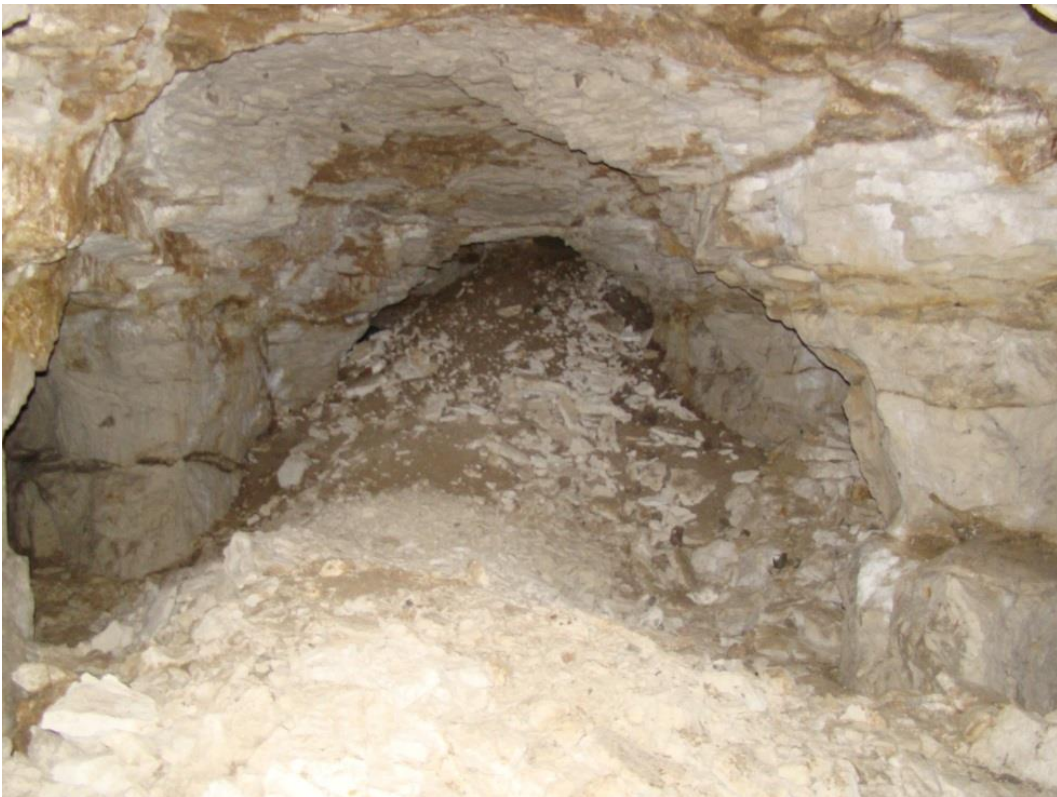
Illustration 9 : Secteur nord – fontis débouchant au jour sous le talus de la RD9, à l'extrémité nord-est de la carrière souterraine

Les épaisseurs de recouvrement sont faibles (entre 2 et 3 m), les hauteurs de vides sont de 2,2 m en moyenne, et les zones de remontées de fontis sont nombreuses. A l'heure actuelle, deux fontis se sont déjà ouverts en surface (en bordure de la RD9, à l'extrémité nord-est de la carrière, et dans le champ sis sur la parcelle 0279, à l'extrémité sud-est de la carrière). Pour les autres remontées de fontis, il n'est pas exclu qu'elles puissent induire des effondrements à plus ou moins court terme, notamment sous ou à proximité immédiate de la voie communale qui relie la RD9 au lieu-dit « Le Cauchis », où deux cônes d'éboulis liés à la remontée en cours de cloches de fontis ont été observés.

- Concernant la RD9 :
 - o d'informer la direction des routes du département de l'Orne et la commune de Mauves-sur-Huisne de la présence de fontis sous le talus et de les interroger sur l'occurrence d'éventuels mouvements dans ce secteur ;

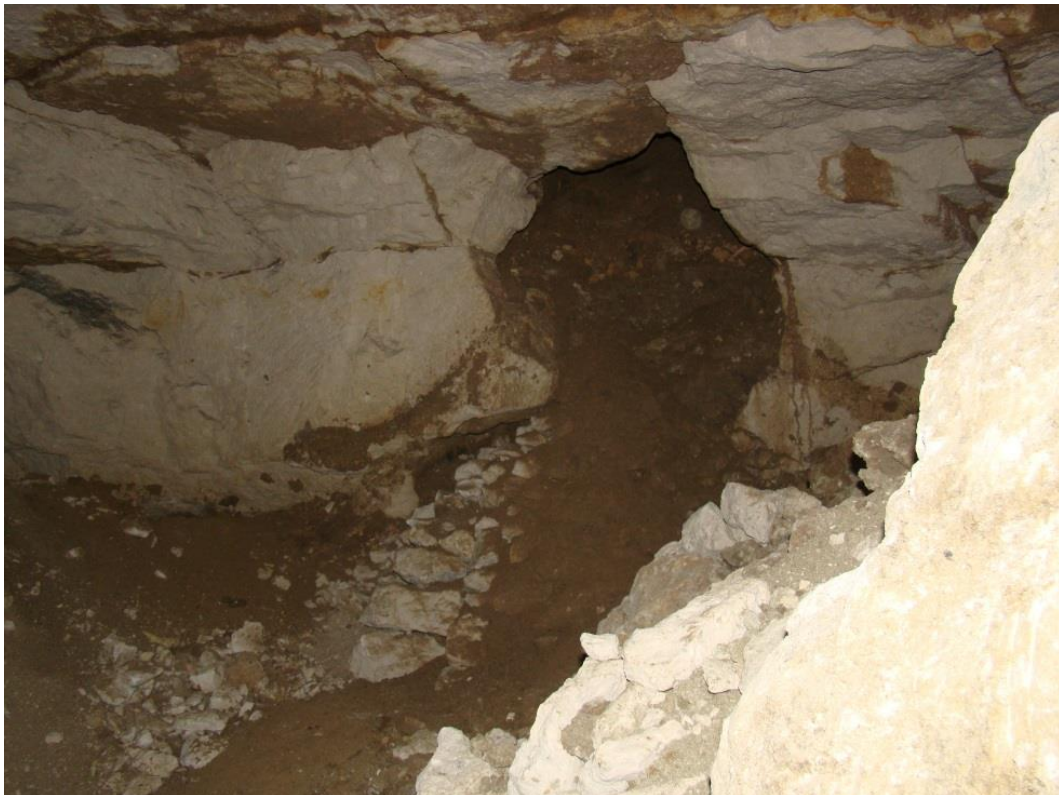
De nombreux éboulis liés à des remontées de fontis ponctuent la limite Est de la carrière (cf. plan général du diagnostic – chapitre PLAN détaillée du diagnostic⁴). D'après le plan de la carrière, ces remontées de fontis sont localisées sous le talus qui borde la RD9, sous la route ou en bordure de la route communale qui relie la RD9 au lieu-dit « Le Cauchis » ainsi que sous les parcelles agricoles 0193 et 0279 (Illustration 10, Illustration 11 et Illustration 12). Les éboulis sont essentiellement constitués de matériaux bruns-ocre argilo-limoneux, avec parfois de larges blocs de craie, ce qui indique que les vides ont soit atteint les formations de recouvrement, ou qu'il s'agit du déboufrage d'un conduit karstique.

Illustration 10 : Secteur sud – cloche de fontis sous le talus de la RD9

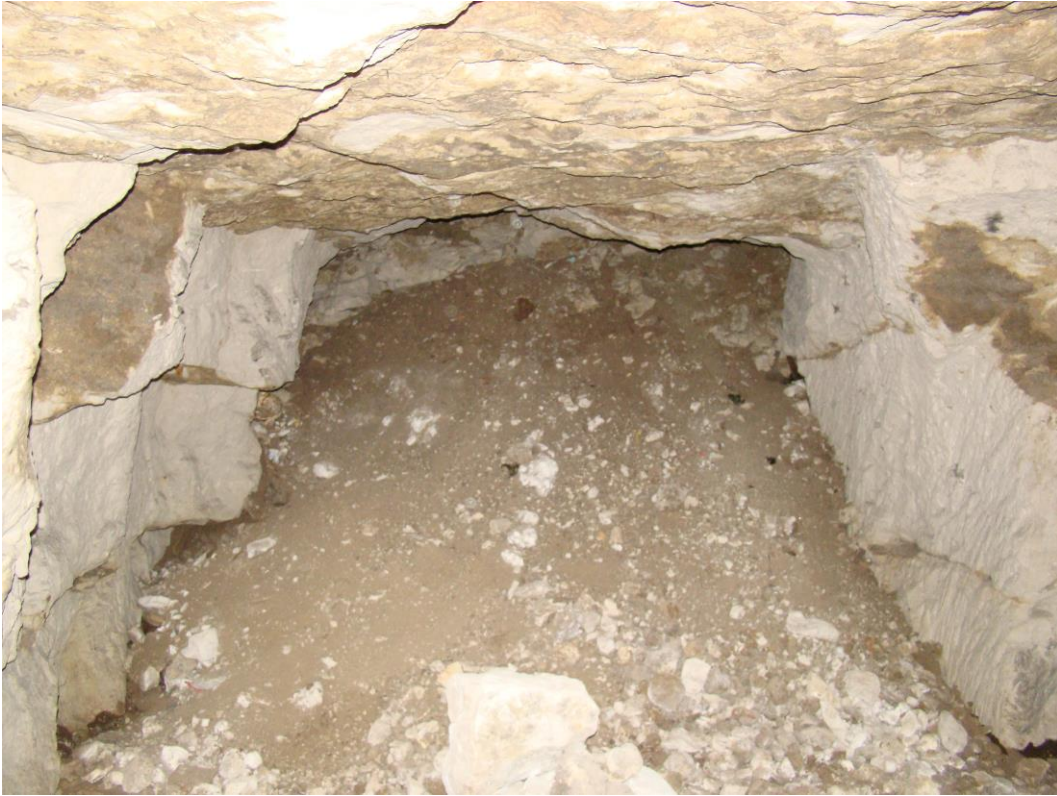
Hormis pour l'effondrement situé à l'extrémité sud-est, qui s'ouvre en surface dans la parcelle 0279, l'inspection en surface n'a pas permis d'observer d'effondrements ou d'affaissements. Il n'est donc pas possible de savoir si les cloches de fontis ont déjà atteint la surface et ont été comblées par des matériaux meubles, ou si les cloches de fontis sont en cours de remontée vers la surface. Notons qu'au regard des hauteurs de vides relativement importantes (2,2 m en moyenne) et des épaisseurs de recouvrement faibles, l'hypothèse d'un autocomblement des cloches de fontis est peu probable.

Illustration 11 : Secteur sud – cloche de fontis débouchant au jour dans la parcelle 0279 (champ cultivé)

- De vérifier d'éventuelles continuités de la carrière au-delà du large fontis débouchant au jour situé à l'extrémité sud-est de la carrière (parcelle 0279) et qui pourraient potentiellement s'étendre sous la route départementale n°9. Pour cela, des méthodes géophysiques pourront être mises en œuvre.
- De sécuriser l'accès à la carrière : le mauvais état géotechnique du secteur de l'entrée représente un risque pour les éventuels visiteurs.
- De poursuivre les investigations de carrières sur cette commune notamment au niveau du bourg (cf. carte géologique), par exemple en réalisant des investigations géophysiques ;

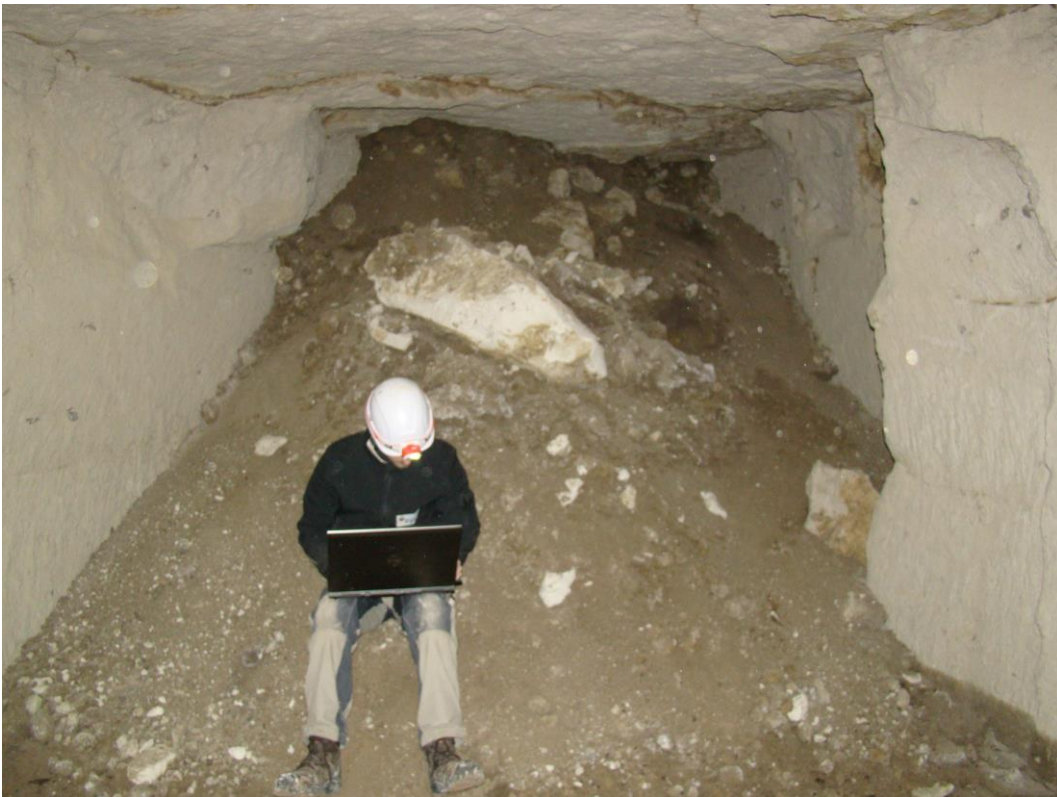
Illustration 12 : Secteur sud – cône d'éboulis situé sous le chemin communal qui relie la RD9 au lieu-dit « Le Cauchis »

- Concernant le chemin communal qui relie la RD9 au lieu-dit « Le Cauchis » : de vérifier si des mouvements de terrain de type affaissements ou effondrements ont déjà été recensés ou observés au droit de la cloche de fontis au niveau de la route communale (Interrogation de la mairie de Mauves-sur-Huisne, des habitants du lieu-dit « Le Cauchis » et du gestionnaire du chemin communal qui relie la route départementale 9 à ce lieu-dit) et, dans le cas contraire, prévoir des travaux de sécurisation de cette route. Notons également la présence d'une cheminée karstique au droit de la route qu'il conviendra de traiter pour limiter tout risque d'évolution vers la surface ;

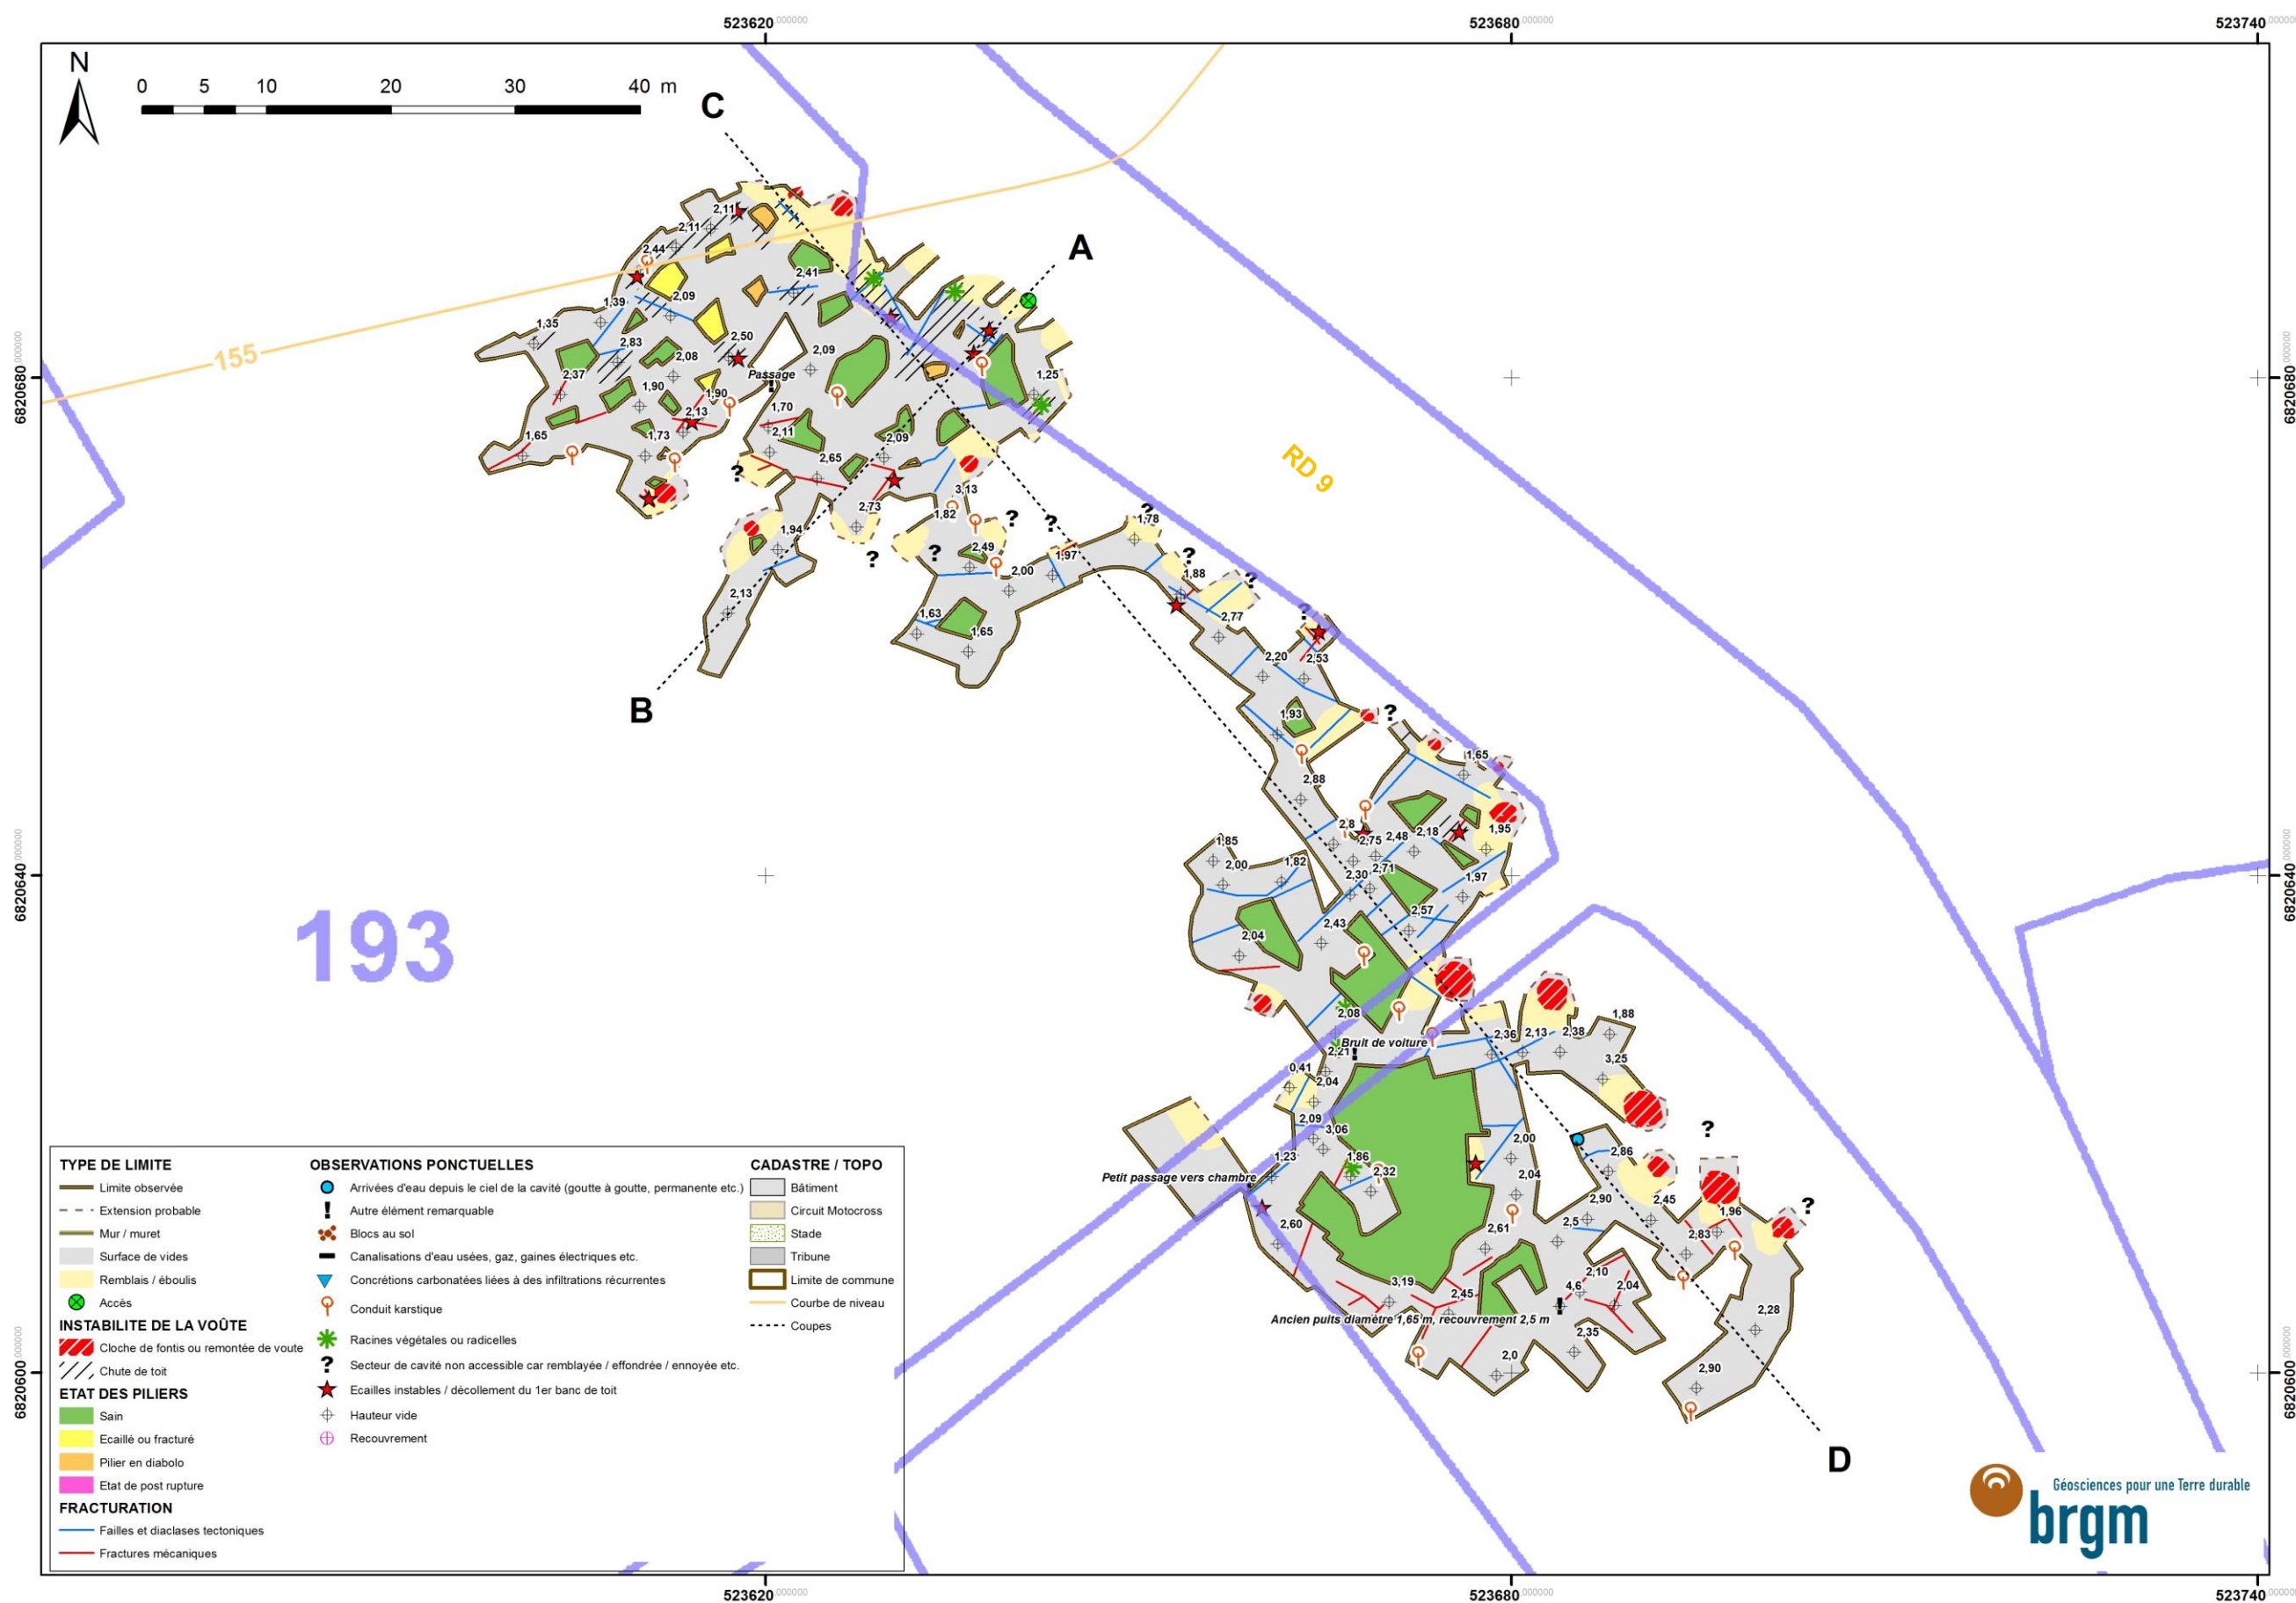
4. PLAN DETAILLEE DU DIAGNOSTIC

L'extrémité sud-ouest du secteur nord est marquée par un cône d'éboulis constitué de terre argileuse brune, lié à la remontée d'une cloche de fontis. Notons que ce cône d'éboulis masque très probablement une extension de la carrière vers l'ouest ou le sud-ouest. Deux autres remontées de fontis (dont une débouchant au jour - Illustration 9) ont été repérées à l'extrémité nord-est du secteur nord, à proximité des entrées. D'après la localisation du plan en surface, ces instabilités sont localisées sous le talus, en bordure de la RD9 (cf. plan détaillé du diagnostic – chapitre 4).
