Porter à connaissance (PàC) - la carrière du Bas Champailaume -

Décembre 2021

Commune de Loisail

Carrière de Loisail (61) « Le Bas Champaillaume »

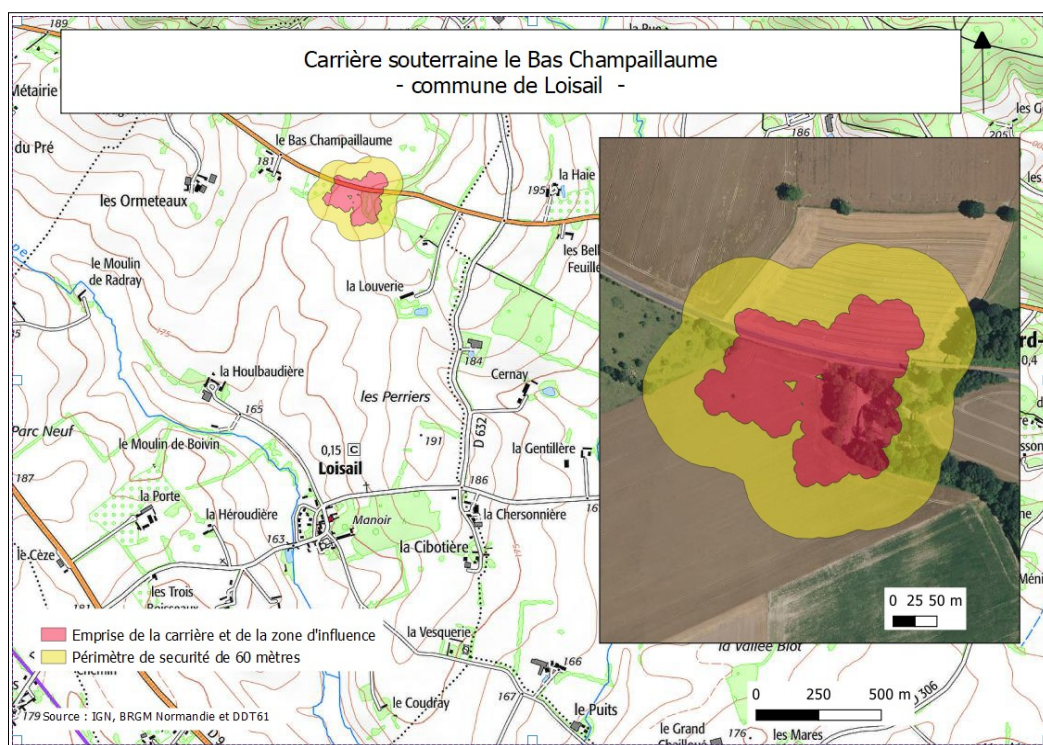
Le BRGM a établi la cartographie de la carrière et la DDT y a intégré la zone d'influence. Lors d'un éventuel effondrement du toit de la carrière, la zone impactée serait en effet plus étendue que l'emprise de la carrière elle-même. Cette zone d'influence a été calculée en prenant en compte les hauteurs moyennes de recouvrement et de vide. Le zonage rose recouvre ainsi l'emprise de la carrière avec la zone d'influence qui est généralement de quelques mètres.

D'autre part, des incertitudes persistent sur l'emprise de la carrière du fait que certains endroits n'étaient pas accessibles à cause d'éboulements ou de remblaiements. La DDT a donc mis en place une zone de protection (périmètre de sécurité) de 60 mètres autour de la zone d'influence de la carrière.

Cette zone est impropre à l'urbanisation. De plus, aucun travaux de terrain, déblaiement ou terrassement, ne devra être entrepris sans étude géotechnique.

Il serait souhaitable d'y interdire des utilisations comme le passage et le stationnement de poids lourds, ou le stockage de matériaux lourds (>1t/m²), tout au moins sur les secteurs identifiés par le BRGM.

Dans cette zone, la constructibilité peut y être autorisée moyennant des reconnaissances techniques (basées sur des sondages carottés ou destructifs avec enregistrement de paramètres, avec une densité et une profondeur suffisante).

Il n'est pas recommandé le passage et le stationnement de poids lourds, ou le stockage de matériaux lourds (>1t/m²) avant la réalisation d'une étude géotechnique.

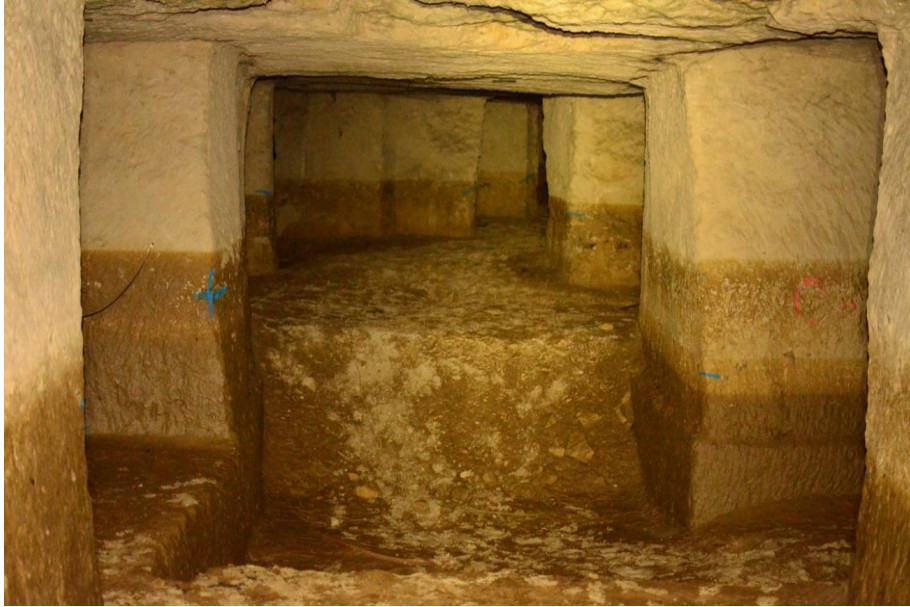
D'autre part, le sol de certains secteurs est marqué par une épaisse couche de limons argileux bruns-ocres, humides. Les fentes de dessiccations qui se dessinent dans ces dépôts témoignent toutefois de leur assèchement.

Illustration 5 : Traces et dépôts de limons bruns ocre encore humides sur les parois et le sol de la carrière, témoins d'inondations plus ou moins anciennes

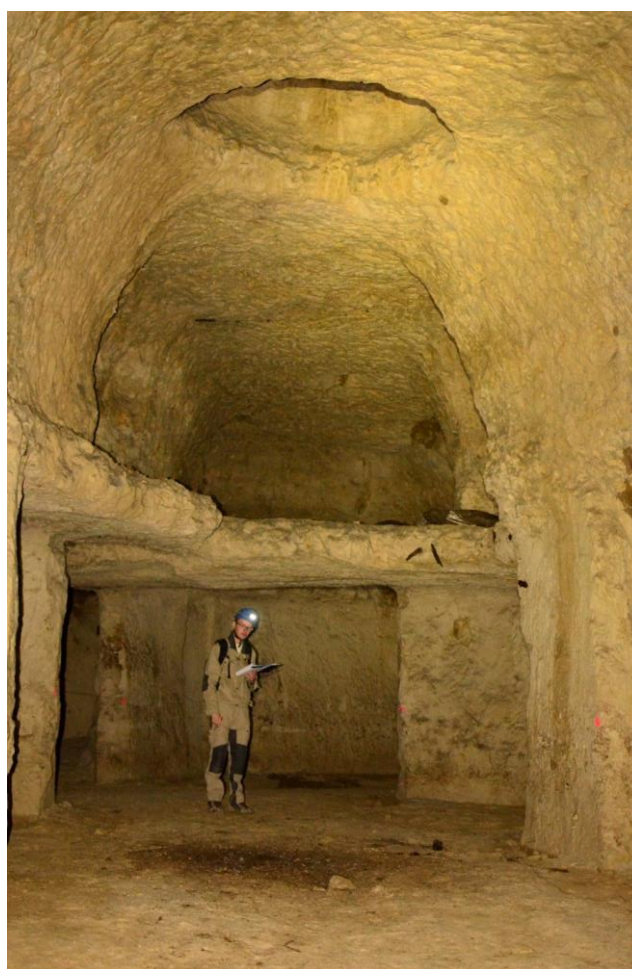
Une curiosité rencontrée lors de l'inspection de la carrière est la présence d'un secteur à deux étages, localisé au niveau d'un puits vertical (puits d'accès ou aération) et représenté sur l'illustration 8. La partie inférieure correspond à la carrière, et la partie supérieure correspond à une petite exploitation aux parois arrondies. Le plancher du niveau supérieur correspond au ciel de la carrière, mais a été en partie détruit, ce qui permet d'observer les

deux niveaux depuis le plancher de la carrière (niveau inférieur). Son épaisseur est relativement réduite (quelques décimètres). Nous ne connaissons pas l'historique du niveau supérieur, mais il n'est pas exclu, compte tenu de sa géométrie en auge, qu'il s'agisse d'une ancienne marnière accessible par un puits vertical, recoupée lors de l'exploitation de la carrière. Cette hypothèse semble confirmée par la présence de très nombreuses traces de pics observées sur les parois de la partie supérieure.

Illustration 8 : Secteur à deux étages et puits (accès ? ventilation ?)

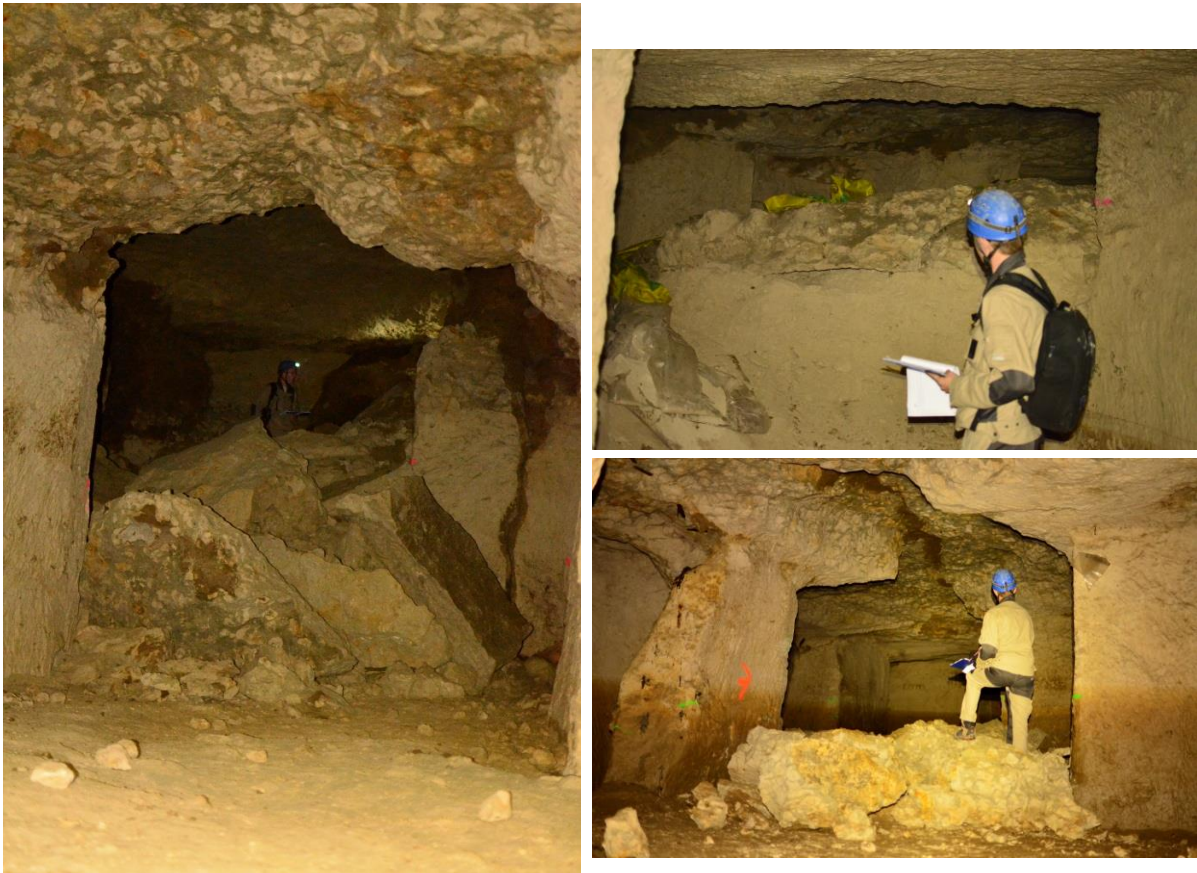
Quelques zones de chutes de toit plus récentes sont néanmoins à signaler. Elles sont caractérisées par des éboulis qui jonchent le sol de la carrière, sur des surfaces parfois supérieures à 10 m², ce qui représente des volumes parfois importants (3 à 5 m³). La présence d'éboulis au sol indique que ces instabilités se sont probablement déclenchées après l'exploitation de la carrière ou de la champignonnière (les éboulis n'ont pas été évacués). Ces instabilités sont souvent associées à des diaclases naturelles argilisées (Illustration 9).

Illustration 9 : Chutes de toit « récentes », probablement post-exploitation, associées à des diaclases naturelles argilisées

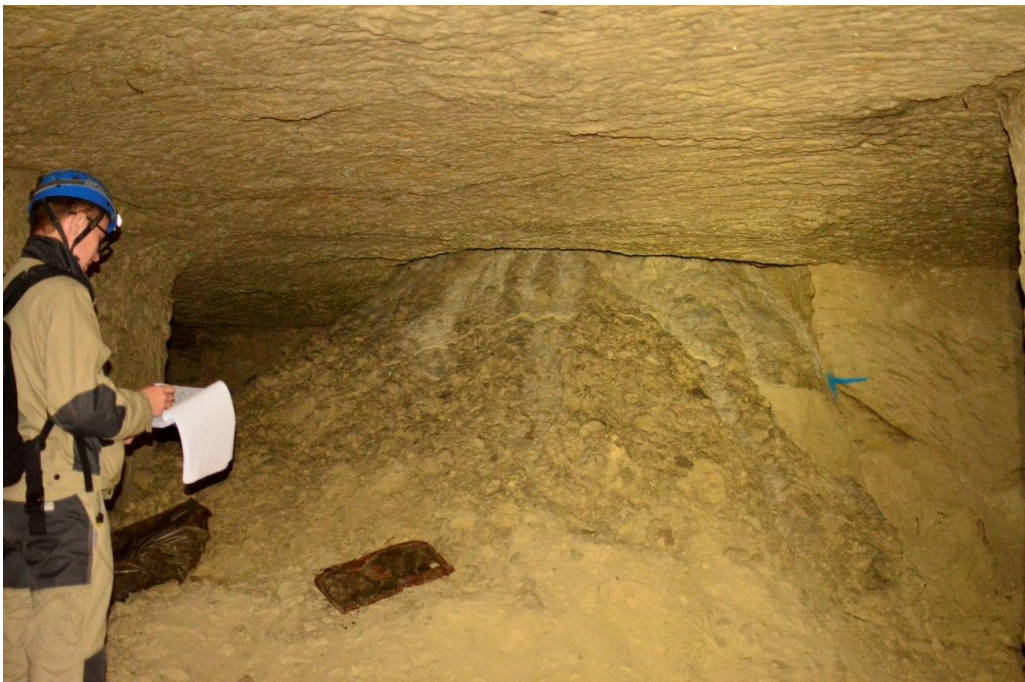
Outre les chutes de toit, la carrière souterraine de Loissail est marquée par plusieurs fontis. Il s'agit notamment d'un fontis circulaire de 2 m de diamètre, situé sous la route départementale n°8, qui est marqué dans la carrière par un cône de remblais constitué de blocs de craie centimétriques à décimétriques. Ces remblais masquent la cloche de fontis, ce qui ne permet pas de mesurer sa hauteur vis-à-vis du ciel de la galerie. A l'heure actuelle, il n'est donc pas possible de savoir à quelle profondeur se situe la cloche de fontis par rapport au terrain naturel (route).

Illustration 10 : Cône d'éboulis lié à la remontée d'une cloche de fontis, localisé sous la route départementale n°8

La présence d'une cloche de fontis circulaire de 2 m de diamètre au droit de la route départementale n°8 nécessite des investigations complémentaires, dans la mesure où il n'a pas été possible d'évaluer la hauteur de remontée par rapport au toit de la carrière (et donc estimer une épaisseur de recouvrement). Compte tenu de l'enjeu en surface (route

départementale), il serait opportun de vérifier auprès de la Direction des Routes de l'Orne si des désordres de type affaissements ou effondrements ont déjà été répertoriés dans ce secteur. Si de tels phénomènes ont été constatés, cela signifie que le fontis s'est déjà ouvert en surface, et le risque d'effondrement peut être écarté (tassement possible en surface). Dans le cas contraire, cela signifie que le fontis migre très probablement vers la surface, ce qui induit un risque résiduel pour cette partie de la route. Si ce fontis est en cours de remontée vers la surface, la probabilité d'occurrence d'un effondrement ou d'un affaissement est avérée ce qui induit un risque pour les usagers de la route départementale n°8.

- D'interroger dès à présent le service des routes du département de l'Orne pour savoir si des mouvements de terrain de type affaissements ou effondrements ont déjà été recensés ou observés au droit de la cloche de fontis. Si aucune information n'existe, deux hypothèses peuvent être envisagées :

- o la cloche de fontis est probablement en cours de remontée, ce qui induit un risque avéré d'effondrement sur la route. Dans ce cas, le BRGM recommande de procéder à des sondages de reconnaissance de vides au droit de la cloche de fontis pour intercepter sa remontée, puis de combler les vides dans les règles de l'art pour sécuriser le site à long terme. Nous recommandons d'effectuer des sondages inclinés, qui éviteront de placer les machines de sondage au droit du vide ;

- o la cloche de fontis s'est autocomblée au cours de sa remontée vers la surface (lié au foisonnement des matériaux). Dans ce cas, le risque d'un effondrement brutal peut être exclu, mais pas l'occurrence d'une cuvette d'affaissement liée au tassement progressif des matériaux foisonnés. Compte tenu du rapport

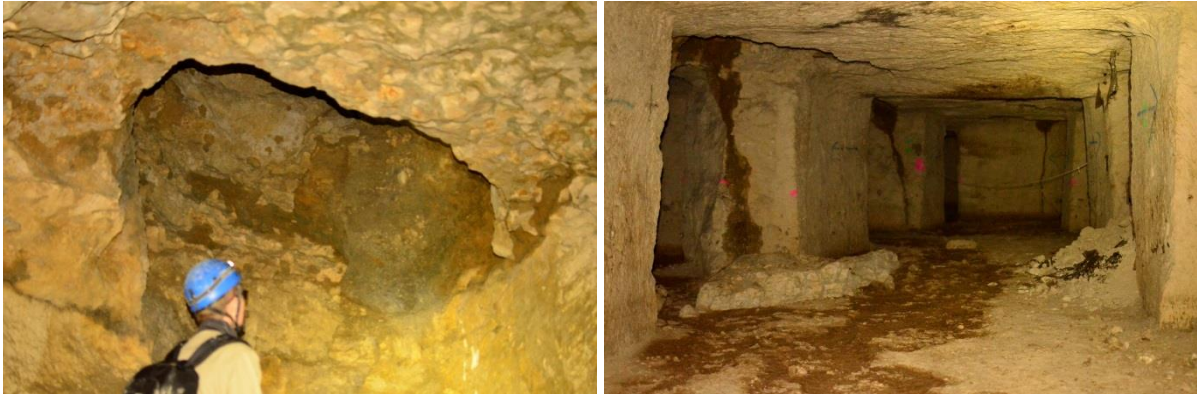
D'un point de vue de la fracturation de la craie, le ciel de la carrière est marqué par de nombreuses diaclases tectoniques, orientées N100 à N150, qui sont très souvent ouvertes et remplies de matériaux argileux bruns-ocres, et sont parfois le siège d'infiltrations plus ou moins importantes. Pour les fractures les plus ouvertes, le déboufrage des matériaux argileux conditionne la mise en place d'amorces de remontées de fontis (Illustration 11).

Illustration 11 : A gauche, amorce de cloche de fontis lié à un déboufrage karstique, et à droite, développement d'un drain karstique calé sur une fracture naturelle (diacalse). Notons également la chute de toit associée à cette fracture karstifiée

- Concernant les autres fontis, les terrains sous-cavés correspondent à des terres agricoles en exploitation (céréales). Nous recommandons d'informer les différents propriétaires de la présence de cloches de fontis sous leurs parcelles, pour ainsi éviter le passage répété d'engins lourds qui engendreraient des vibrations néfastes pour la stabilité ;
- Les écailles liées aux décollements du 1^{er} banc de toit présentent un risque pour les visiteurs de la carrière. Nous recommandons d'éviter au maximum de circuler ou de stationner sous les instabilités identifiées.

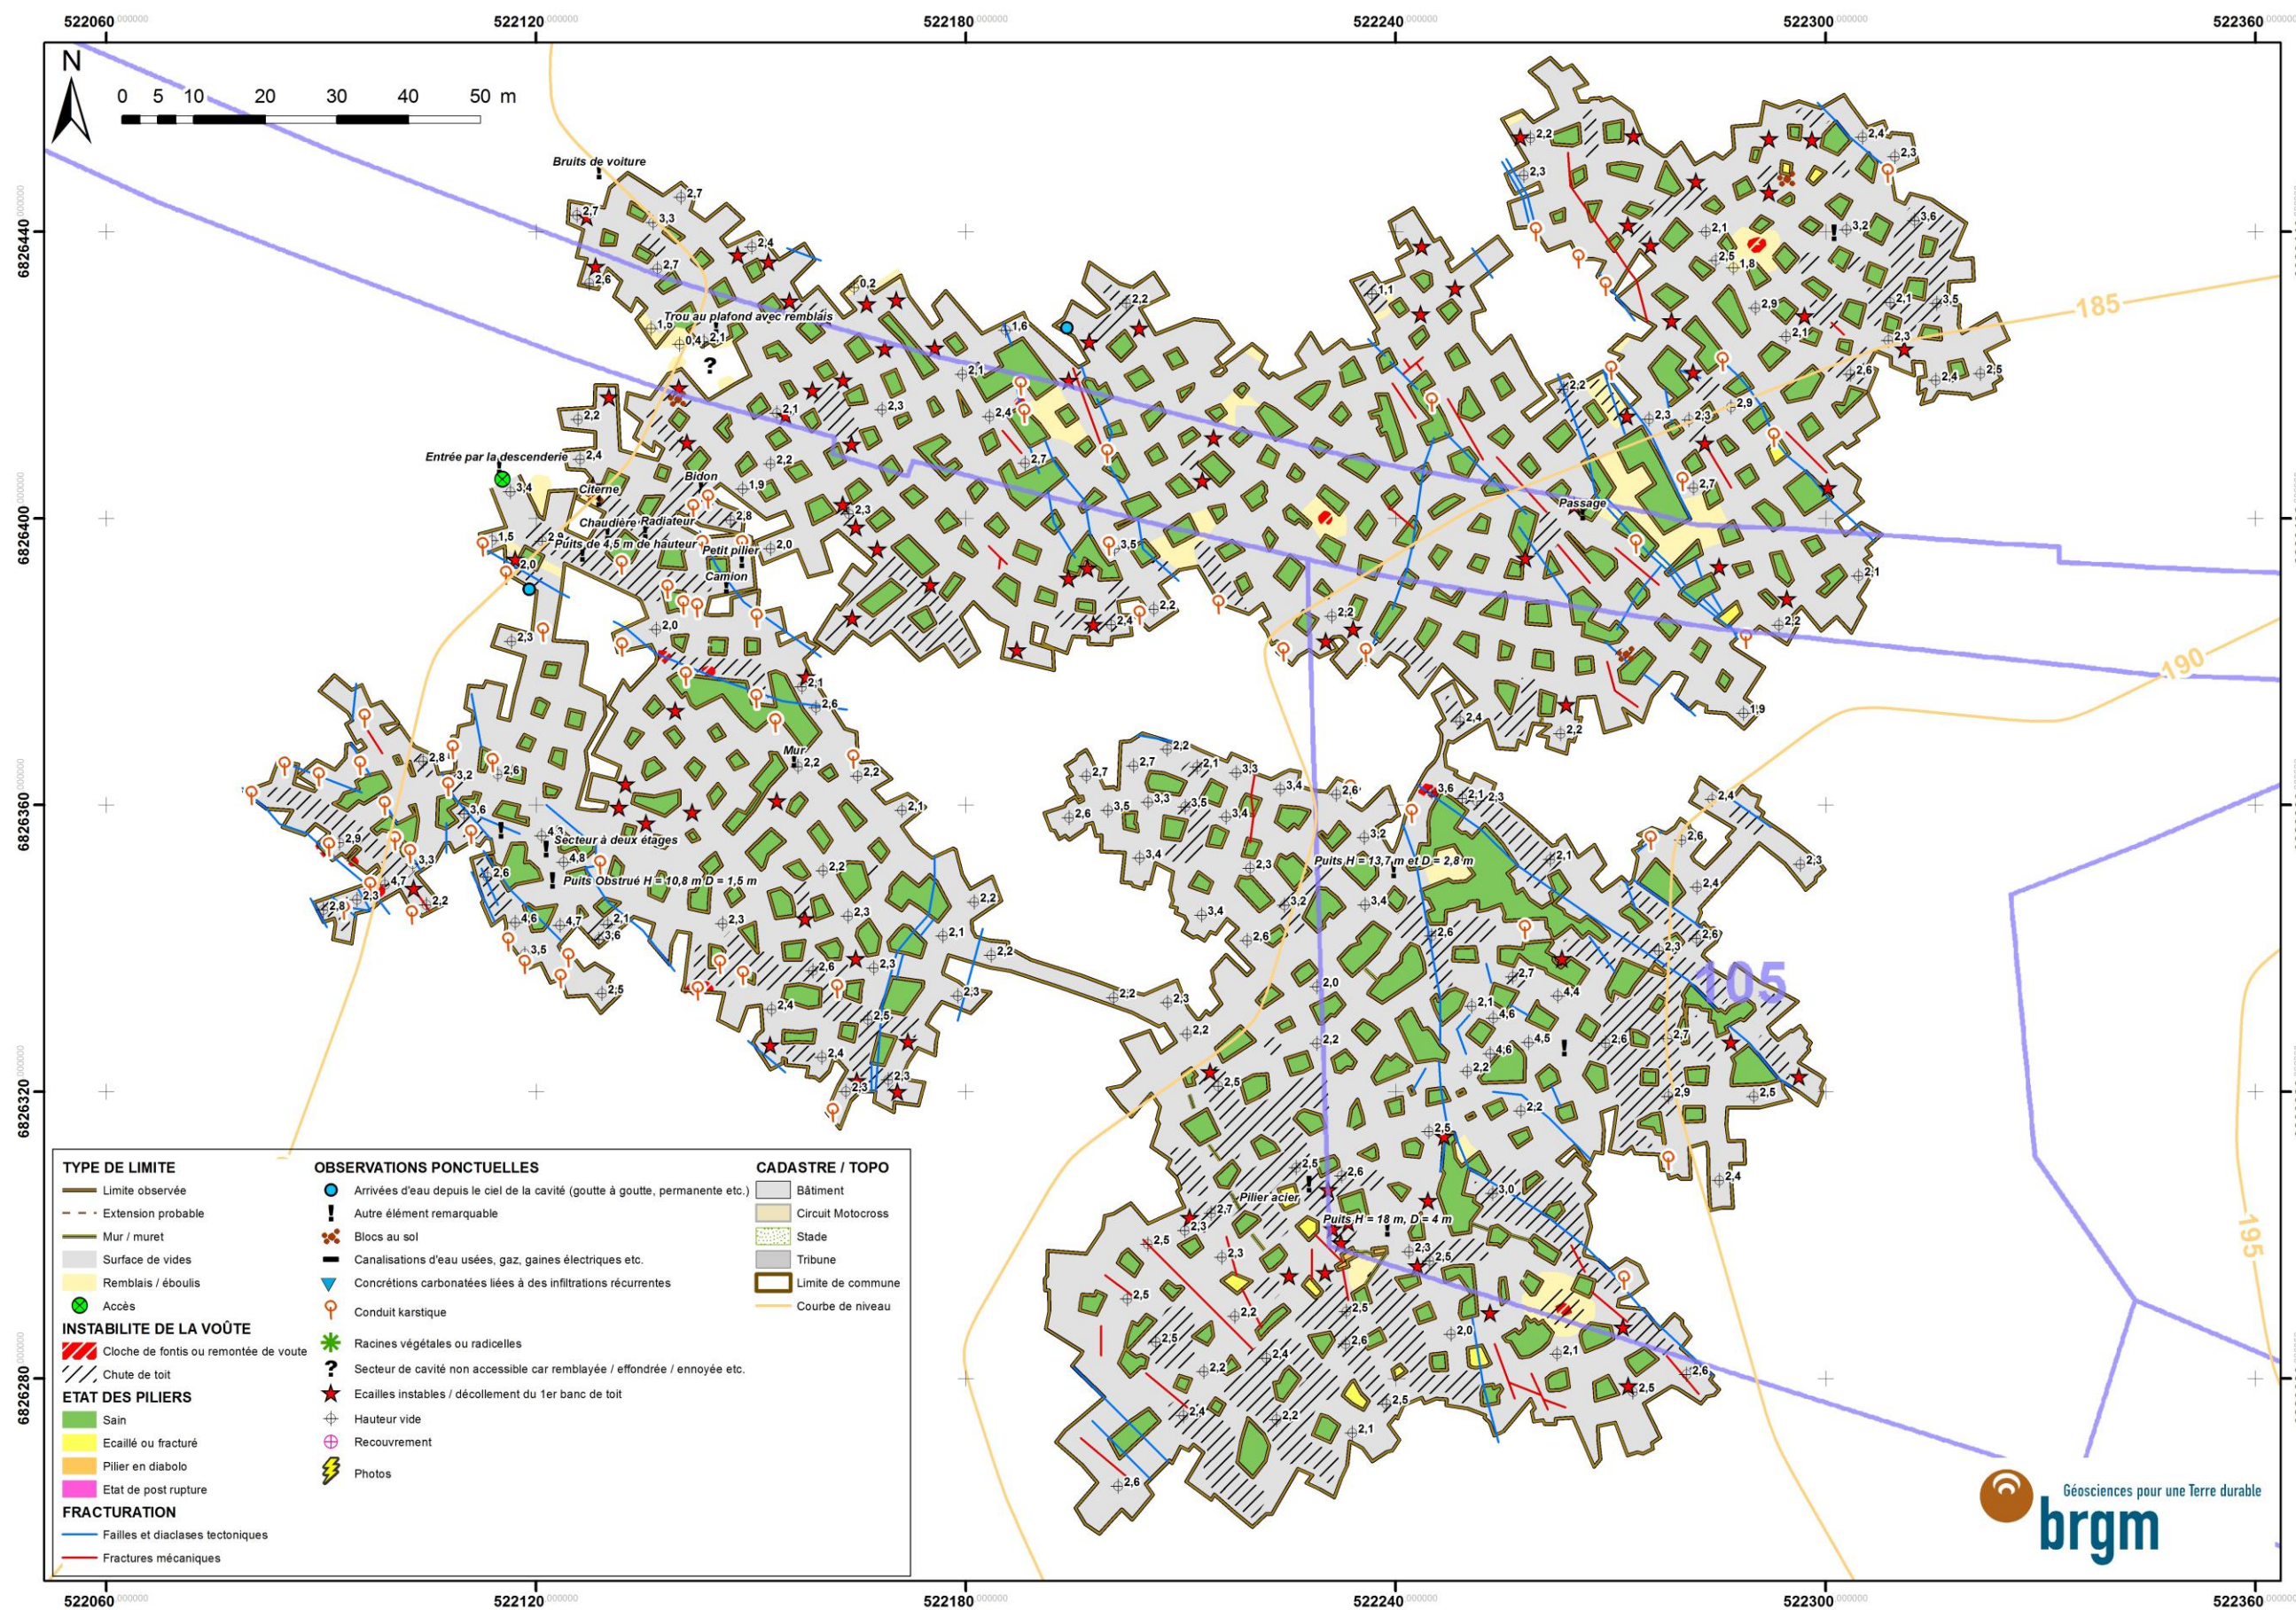
4. PLAN DETAILLE DU DIAGNOSTIC

L'état général de la carrière est bon, mais plusieurs instabilités sont à signaler, notamment :

- La présence d'un cône d'éboulis lié à la remontée d'une cloche de fontis sous la route départementale n°8. Il n'a pas été possible de mesurer la hauteur de remontée de la cloche vis-à-vis du ciel de la carrière, ce qui ne permet pas d'évaluer l'épaisseur de recouvrement résiduelle. A l'heure actuelle, nous ne savons pas si cette cloche de fontis est en cours de remontée, ou s'il s'agit d'un éboulis lié à un effondrement ancien ou encore si le fontis est stabilisé (autocomblé) ; dans tous les cas, il s'agit d'une zone de faiblesse de la cavité de Loissail, située sous la route départementale ;

- Quelques amorces de remontées de fontis, surtout liées à des débousses de drains karstiques verticaux. Ces instabilités sont situées sous des parcelles agricoles ;

- Des zones de chutes de toit récente (probablement post-exploitation), liées la plupart du temps à la présence de fractures naturelles argilisées ou karstifiées ;

- De nombreuses et anciennes zones de chute de toit, très souvent associées sur leurs bordures à de larges écailles liées au décollement du 1^{er} banc de toit (parfois décollées de plusieurs centimètres du toit de la carrière). Ces instabilités ne sont pas susceptibles d'engendrer des désordres en surface, mais présentent un risque avéré pour les visiteurs de la carrière ;

Compte tenu de ces observations, et au regard des enjeux de surface (notamment la route départementale n°8), le BRGM recommande :

Compte tenu de l'état globalement bon de la carrière, le BRGM recommande d'effectuer une visite de surveillance tous les 2 ou 3 ans.
