Porter à connaissance (PàC) - la carrière de la RD 5 -

Décembre 2021

Commune de Mauves-sur-Huisne

Carrière de Mauves-sur-Huisne (RD5)

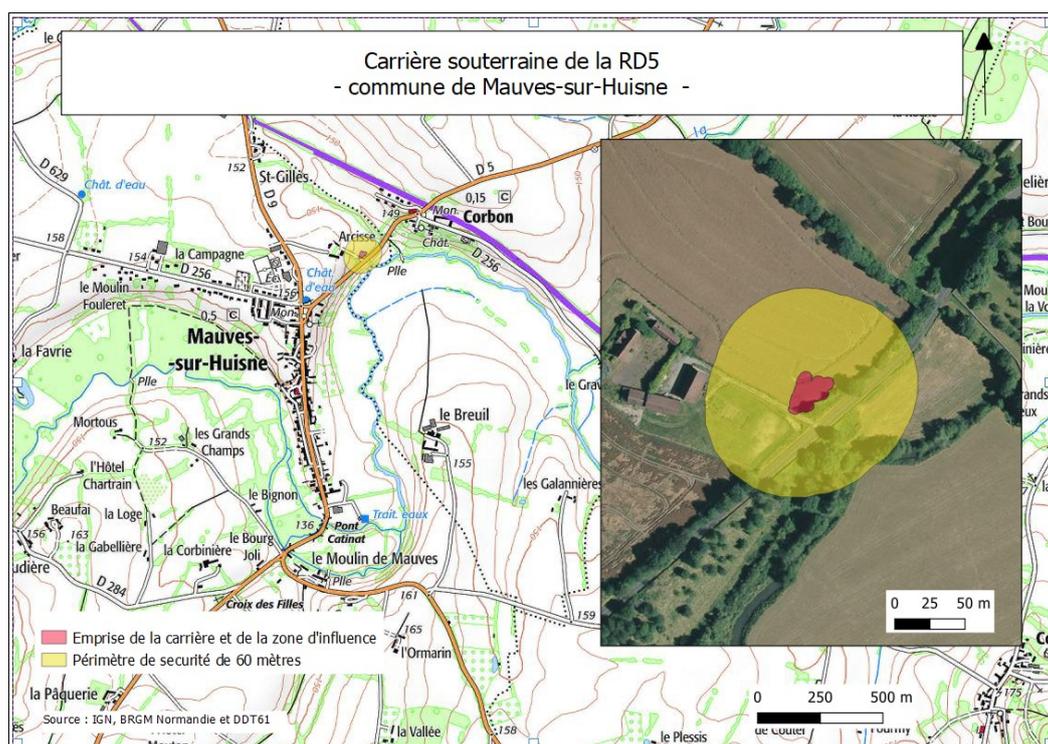
Porter à connaissance sur la carrière de la commune de Mauves-sur-Huisne (RD5)

Le BRGM a établi la cartographie de la carrière et la DDT y a intégré la zone d'influence. Lors d'un éventuel effondrement du toit de la carrière, la zone impactée serait en effet plus étendue que l'emprise de la carrière elle-même. Cette zone d'influence a été calculée en prenant en compte les hauteurs moyennes de recouvrement et de vide. Le zonage rose recouvre ainsi l'emprise de la carrière avec la zone d'influence qui est généralement de quelques mètres.

D'autre part, des incertitudes persistent sur l'emprise de la carrière du fait que certains endroits n'étaient pas accessibles à cause d'éboulements ou de remblaiements. La DDT a donc mis en place une zone de protection (périmètre de sécurité) de 60 mètres autour de la zone d'influence de la carrière.

Cette zone est impropre à l'urbanisation. De plus, aucun travaux de terrain, déblaiement ou terrassement, ne devra être entrepris sans étude géotechnique préalable.

Il serait souhaitable d'y interdire des utilisations comme le passage et le stationnement de poids lourds, ou le stockage de matériaux lourds ($>1\text{t/m}^2$), tout au moins sur les secteurs identifiés par le BRGM.

Dans cette zone, la constructibilité peut y être autorisée moyennant des reconnaissances techniques (basées sur des sondages carottés ou destructifs avec enregistrement de paramètres, avec une densité et une profondeur suffisante).

Il n'est pas recommandé le passage et le stationnement de poids lourds, ou le stockage de matériaux lourds ($>1\text{t/m}^2$) avant la réalisation d'une étude géotechnique.

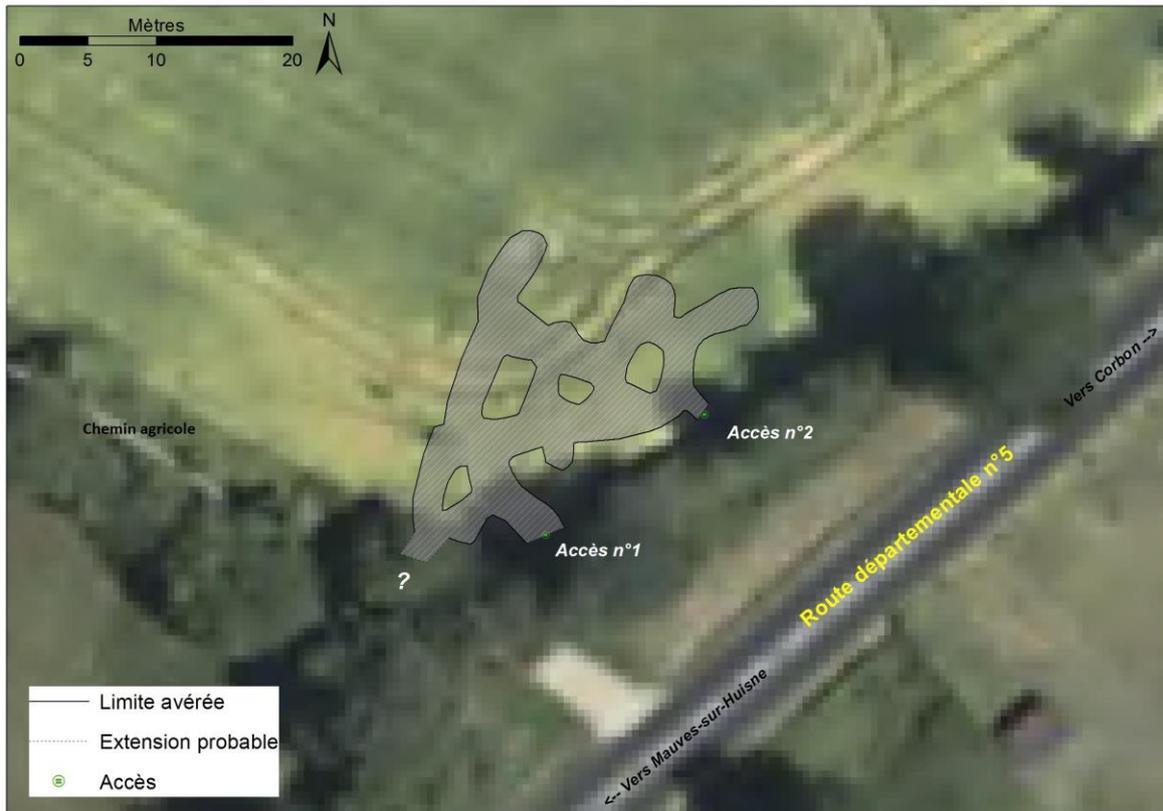
D'après le plan topographique dressé par le BRGM à l'occasion du diagnostic géotechnique, la carrière sous-cave une parcelle agricole cultivée. Les accès en cavage sont situés le long de la RD5 (le plancher de la carrière est globalement situé à la même altitude que la route) et un chemin agricole longe l'extrémité ouest de la carrière.

Illustration 4 : Plan de la carrière souterraine vis-à-vis des enjeux de surface (champ cultivé)

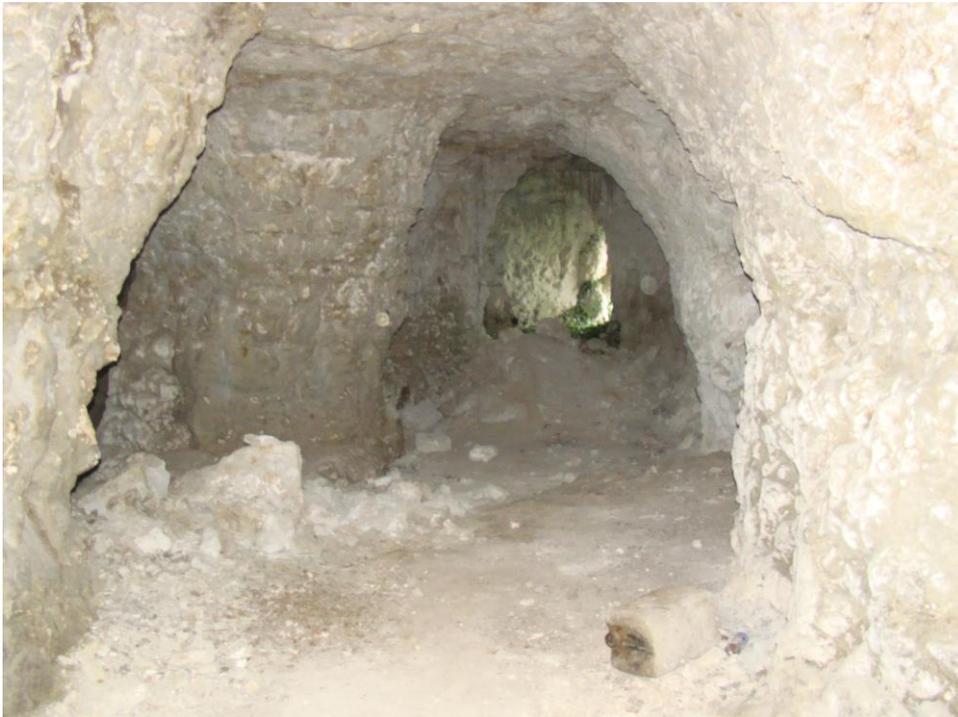
- Nombre de piliers : **4**
- Superficie des vides (*surface exploitée*) : **232 m²**
- Superficie totale (*vides + piliers*) : **260 m²**
- Taux de défruitement (*rapport entre les vides et la surface totale*) : **89 %**
- Moyenne des hauteurs de vides : **2,96 m** (16 mesures)
 - Hauteur de vide minimum : 0,5 m
 - Hauteur de vide maximum : 4,5 m
- Volume approché (*superficie des vides x H_{moy} des vides*) : **~ 686 m³**
- Epaisseur de recouvrement : 2 à 3 m

Illustration 5 : Aperçu de la géométrie de la carrière souterraine de Mauves-sur-Huisne (RD5)

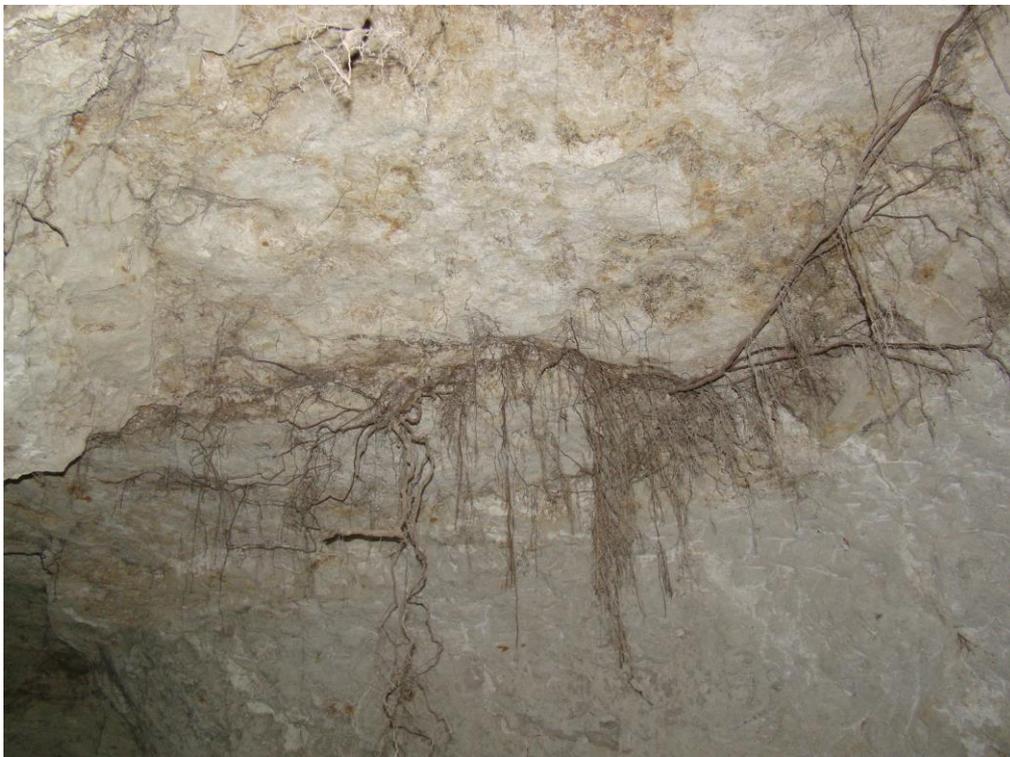
La carrière semble être dans un bon état de stabilité. Le ciel est marqué par quelques diaclases naturelles, orientées NNE-SSO, parallèles au versant. Elles correspondent probablement aux fractures de détente liées à la décompression du massif crayeux qui fait suite au creusement de la vallée de l'Huisne. Ces fractures présentent généralement une ouverture de quelques centimètres, souvent remplies d'argile et dans lesquelles s'installent parfois les racines des végétaux de la surface. Ces racines peuvent contribuer au développement d'instabilité, dans la mesure où elles constituent des voies de drainage des eaux météoriques, ce qui peut induire une altération accélérée de la craie, et que leur croissance peut contribuer à agrandir les discontinuités existantes.

Illustration 6 : Croissance de racines au niveau de discontinuités naturelles (diaclasses)

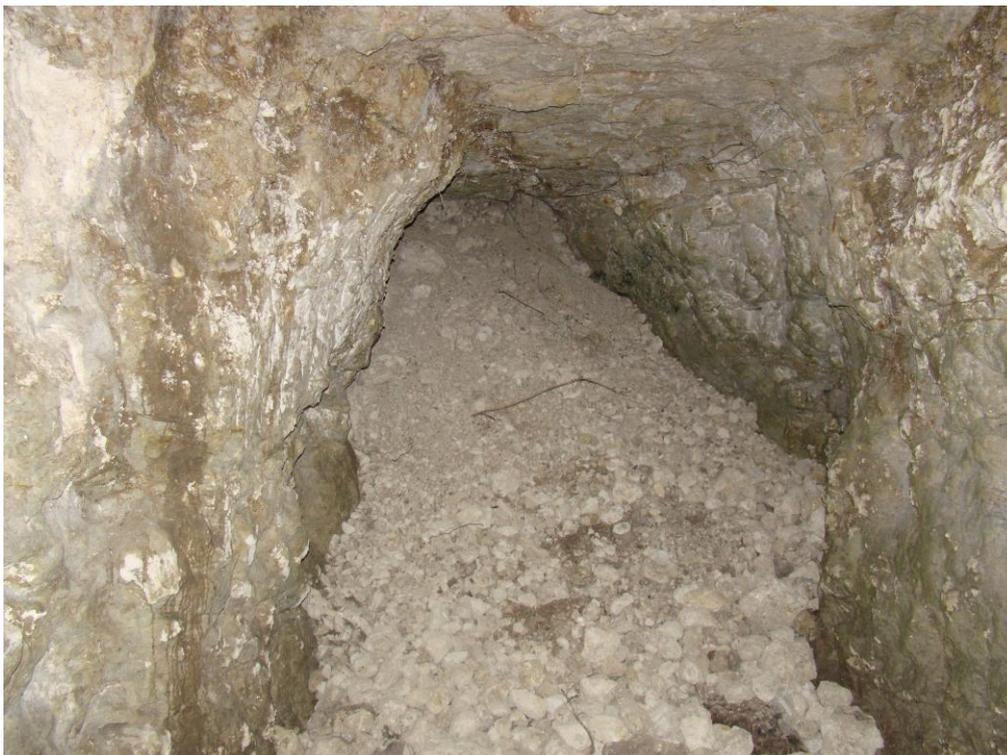
L'extrémité ouest de la carrière est marquée par un large cône d'éboulis lié à un fontis débouchant au jour, dans le talus situé le long du chemin agricole. Le cône d'éboulis est constitué de blocs de craie de taille variable. Il n'est pas exclu que ces éboulis masquent une continuité de la carrière vers l'ouest (sous le chemin agricole).

Illustration 7 : Cône d'éboulis lié à la remontée d'un fontis en surface (débouchant au jour), à l'extrémité ouest de la carrière

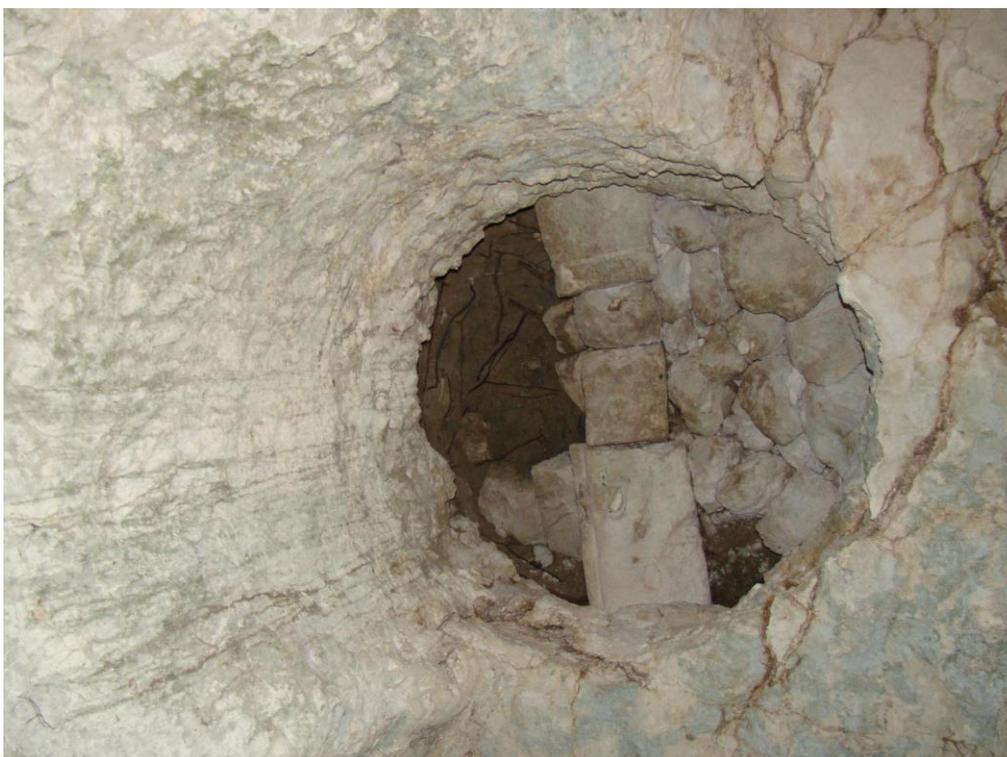
Enfin, un puits circulaire de 1,3 m de diamètre a été observé à proximité de l'entrée secondaire. Ce puits est obturé en tête par des moellons de craie et les terrains meubles de couverture, de couleur brun-ocre y sont visibles (Illustration 8). L'état de stabilité des matériaux de comblement du puits est mauvais. L'une des hypothèses pour expliquer la présence de ce puits, situé à quelques mètres seulement d'un accès par cavage, est qu'il a probablement été creusé pour acheminer la marne directement dans le champ sus-jacent. Ce puit n'est pas visible en surface.

Illustration 8 : Vue sur le puits situé à quelques mètres de l'entrée « secondaire » (prise de vue vers le haut)

Le débouillage du puits peut induire l'occurrence d'un effondrement dans le champ.

Cette carrière est dans un bon état général, ce qui n'amène à aucune recommandation en matière de sécurisation. Notons toutefois que le débouillage du puits situé à proximité de la seconde entrée par cavage peut induire l'occurrence d'un effondrement dans le champ cultivé situé au droit de la cavité. Il serait donc nécessaire de signaler sa présence en surface pour limiter, dans la mesure du possible, la circulation d'engins lourds susceptibles de provoquer le débouillage.
