Porter à connaissance (PàC) - carrière de Condeau -

Décembre 2021

*Commune de Sablons-sur-Huisne
- Commune historique de Condeau -*

Annexe 2 : extrait de l'évaluation des risques liés au vieillissement des carrières souterraines abandonnées du Calvados et de l'Orne – année 2018 -2020 - BRGM

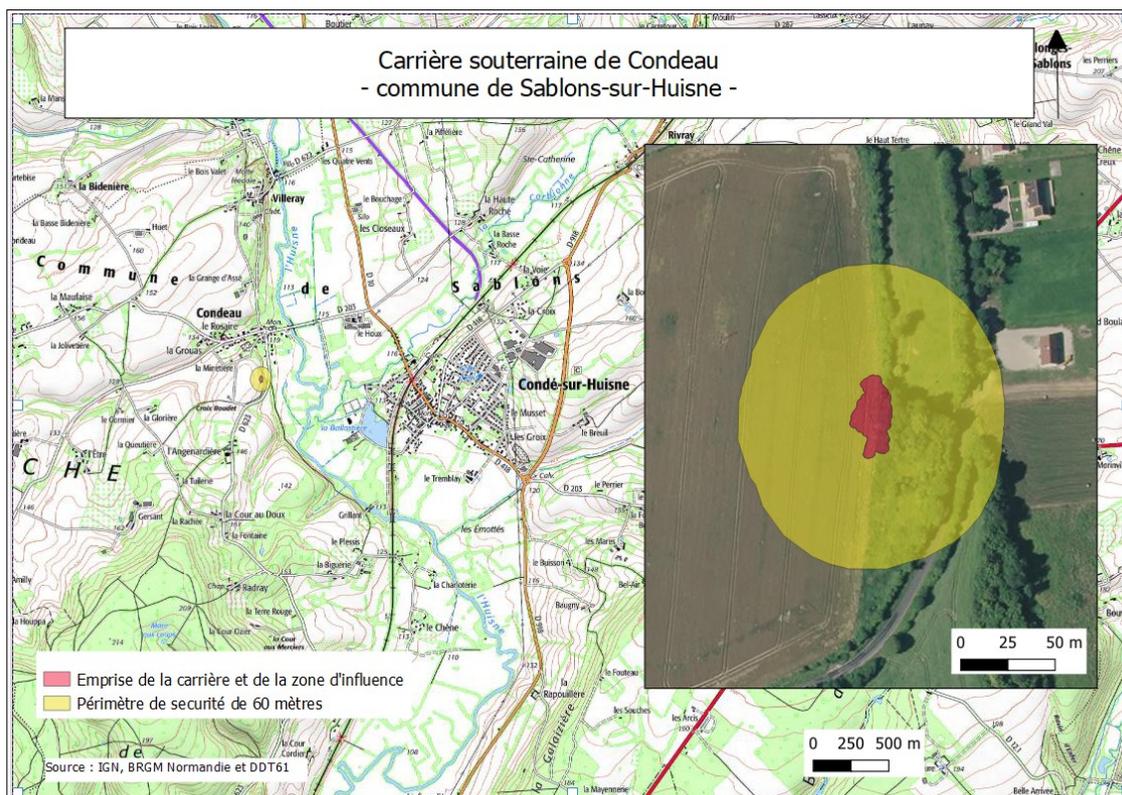
4.1 CARRIÈRE CARTOGRAPHIÉE ET ZONE D'INFLUENCE (ZONAGE ROSE)

Le diagnostic établi par le BRGM fait part d'un état médiocre du fait de la fracturation de la voûte et d'une partie des piliers. Cette zone est impropre à l'urbanisation.

Aucun travaux de terrain, déblaiement ou terrassement, ne devra être entrepris sans étude géotechnique.

Il serait souhaitable d'y interdire des utilisations comme le passage et le stationnement de poids lourds, ou le stockage de matériaux lourds ($>1t/m^2$), tout au moins sur les secteurs identifiés par le BRGM.

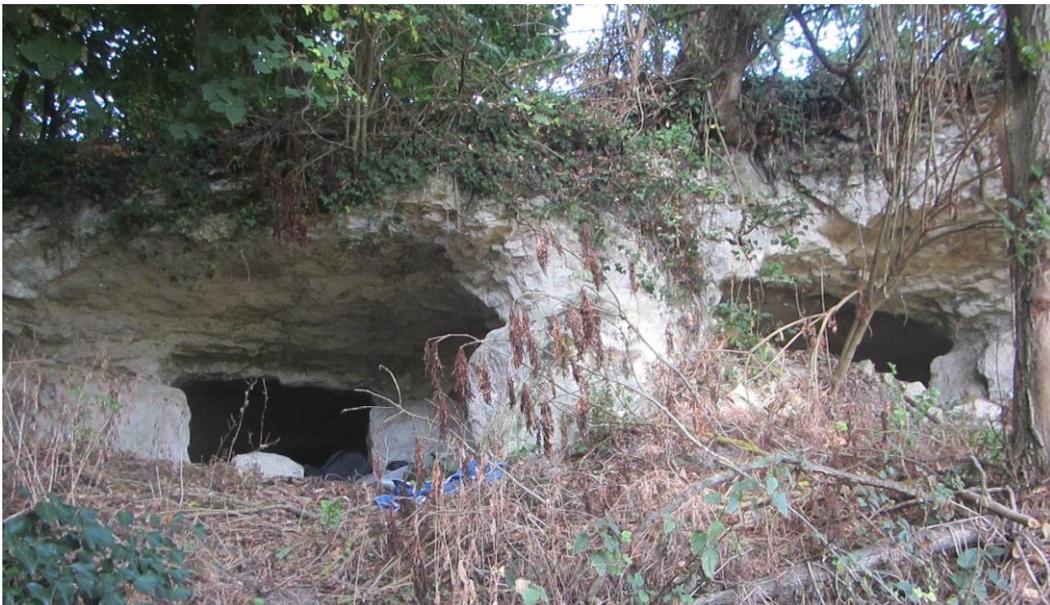
Illustration 5 : Entrée par cavage de la carrière de Condeau

Le front de taille dans lequel est creusée la carrière est concerné par la présence de petites instabilités ponctuelles centimétriques à décimétriques qui peuvent présenter un danger pour des visiteurs non munis d'EPI (casque en particulier).

- Si possible, de sécuriser les accès pour limiter les éventuelles intrusions. Nous préconisons la mise en place d'une fermeture adaptée au passage des chauves-souris, présentes dans la carrière. A noter que la mise en place de cette sécurisation devra tenir compte de l'état de stabilité des entrées ;

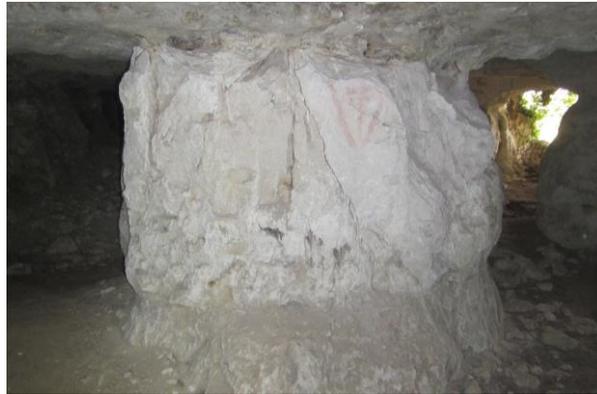
Au total, 22 piliers ont été identifiés et décrits dans la cavité. Seuls 6 piliers sont en bon état, tous les autres sont affectés de fractures mécaniques ou naturelles (Illustration 7). Parmi eux, 4 piliers sont très fracturés mécaniquement et présentent un état de dégradation avancé. Les piliers désignés comme « fracturés » (cf. plan détaillé du diagnostic) sont affectés de légers écaillages et de petites fractures ne remettant pas en cause leur stabilité à court ou moyen terme. Au contraire, les piliers désignés comme très fracturés (cf. plan détaillé du diagnostic) sont affectés de fractures qui délimitent d'importantes écailles, ce qui peut remettre en cause leur stabilité à court ou moyen terme. Ils constituent des points de faiblesse pour la stabilité de la carrière.

L'état de fracturation mécanique des piliers peut s'expliquer par leur sous-dimensionnement probable vis-à-vis des contraintes exercées par le recouvrement (pourtant faible sur l'ensemble de la carrière), par leur forte exposition aux fluctuations hydriques et thermiques, liées à la présence du large cavage, mais également par des surcharges ponctuelles associées au passage de lourds engins agricoles en surface et/ou par des phénomènes de « décompression » du massif lié à la présence de la vallée. Les fractures mécaniques s'observent également au niveau des parements, où des écaillages en cours ont été observés.

Illustration 7 : Exemple de pilier fracturé mécaniquement (P12) dans la carrière de Condeau

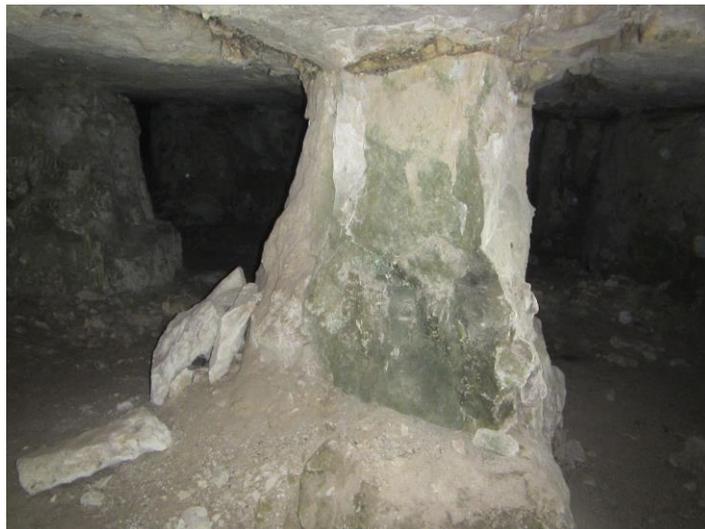
Illustration 8 : Pilier très fracturé mécaniquement, en cours d'écaillage (P13)

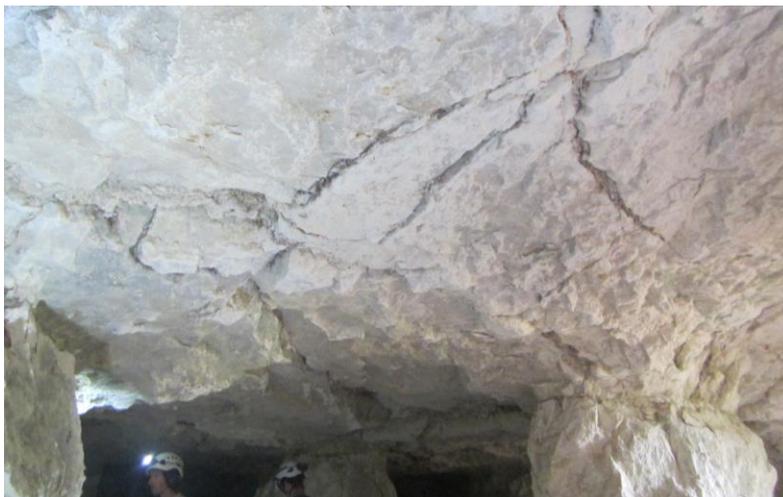
Au total, 10 instabilités surfaciques ont été identifiées au toit de la carrière de Condeau, dont 4 décollements de 1^{er} banc, 5 chutes de 1^{er} banc de toit et une zone d'instabilités « diffuses » (Illustration 9). Aucune instabilité « évoluée » n'a été observée dans la partie visitable de la carrière. Elles sont principalement situées à l'entrée de la cavité, là où les fluctuations hydriques et thermiques sont les plus fortes, mais également là où les développements racinaires sont les plus importants.

Illustration 9 : Zone d'instabilités « diffuses » à l'entrée de la carrière, associée à la dense fracturation naturelle et mécanique du toit

A ce stade d'évolution, ces instabilités ne sont pas susceptibles d'engendrer de désordres en surface, mais elles présentent un danger pour d'éventuels visiteurs. C'est le cas notamment d'un large décollement de 1er banc situé au sud de l'entrée (Illustration 10).

- Pour les intervenants en souterrain : au-delà des aspects classiques de sécurité dans un tel milieu (port d'EPI, procédure de visite, etc.), il leur est notamment conseillé de ne pas stationner au niveau des instabilités de toit, de type décollements de 1^{er} banc ou écaillages isolés car le risque de chute d'éléments à ces endroits pourrait immédiatement remettre en cause l'intégrité physique de toute personne se situant à proximité. Les zones en question sont cartographiées dans le plan de relevé des désordres (Illustration 15), celui-ci pouvant être à l'avenir transmis aux intéressés avec les explications ici détaillées ;

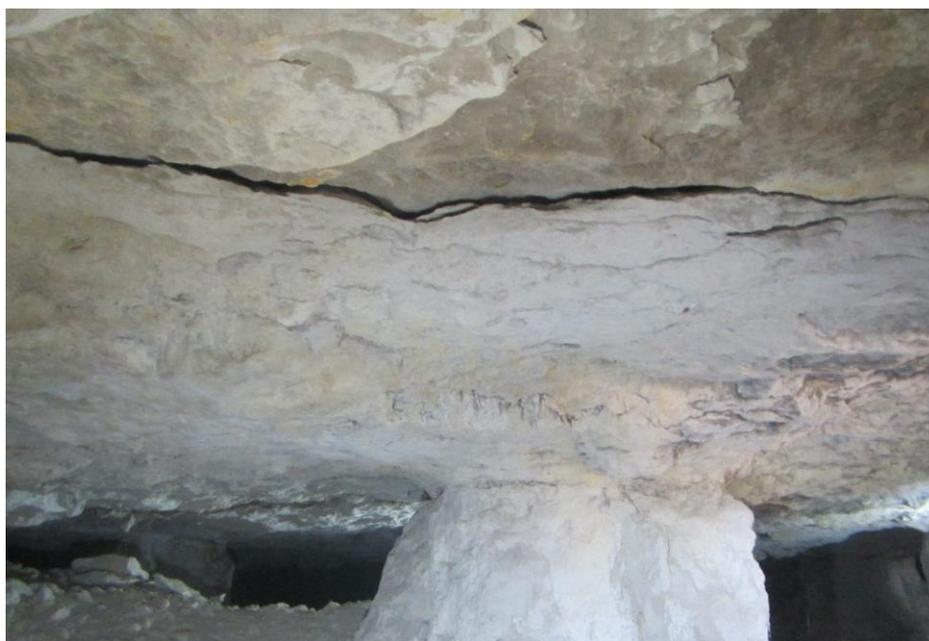
Illustration 10 : Décollement de premier banc (D9) dans la carrière de Condeau

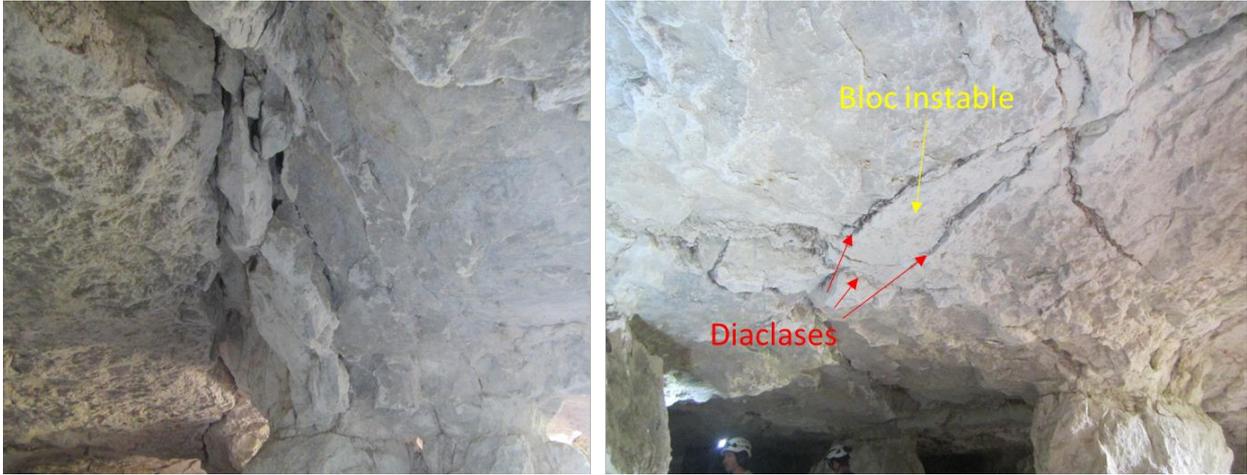
Concernant les instabilités ponctuelles, hormis les écailles métriques qui affectent le parement dans la partie nord de la cavité, toutes les instabilités ponctuelles observées dans la carrière sont associées à la fracturation naturelle du massif crayeux (Illustration 11). Il s'agit soit de blocs isolés par plusieurs diaclases, soit de blocs situés à l'intérieur de fractures naturelles et parfois inclus dans une matrice argileuse meuble. Ces blocs sont généralement décimétriques à métriques, ce qui constitue un danger pour les éventuels visiteurs. Quelques blocs sont d'ailleurs visibles au sol, ce qui témoigne d'une certaine « activité » de ce type d'instabilité.

Illustration 11 : A gauche : blocs décimétriques à métriques inclus dans une fracture, situés en face de l'entrée de la carrière – A droite : bloc instable isolé au sein d'un réseau de diaclases

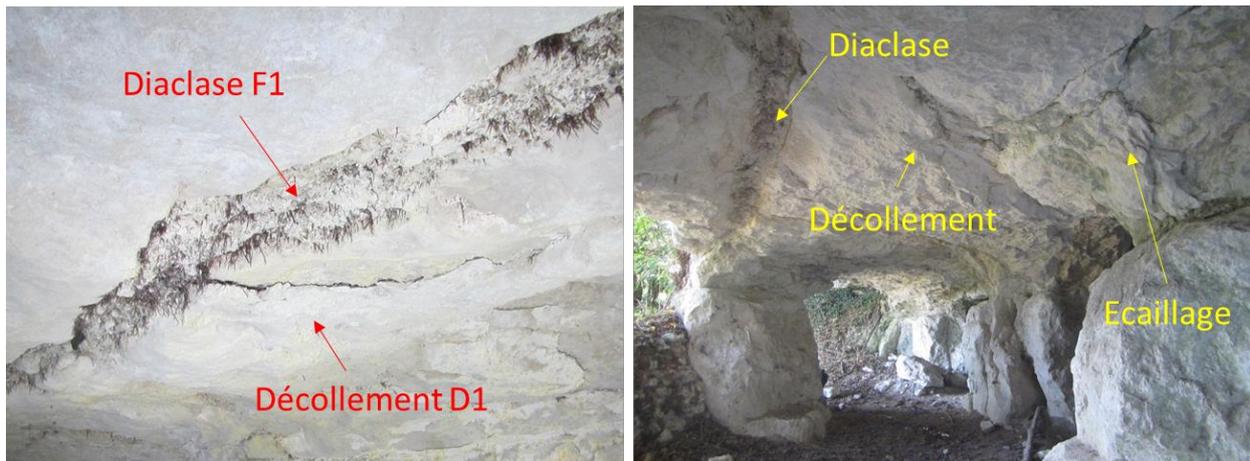
Ces fractures jouent un rôle dans l'apparition ou la délimitation d'instabilités surfaciques de toit (décollements, chutes de toit). En effet, elles constituent des points de faiblesse de la voûte. C'est le cas par exemple du décollement de 1^{er} banc D1 associé à la diaclase F1 (Illustration 12), ou encore la petite chute de toit D10 associée à une diaclase remplie de radicules (Illustration 13).

Illustration 12 : Décollement de 1er banc D1 délimité par la diaclase F1 au nord de la carrière (à gauche) et zone d'instabilité diffuse (D6) près de l'entrée de la carrière de Condeau (à droite)

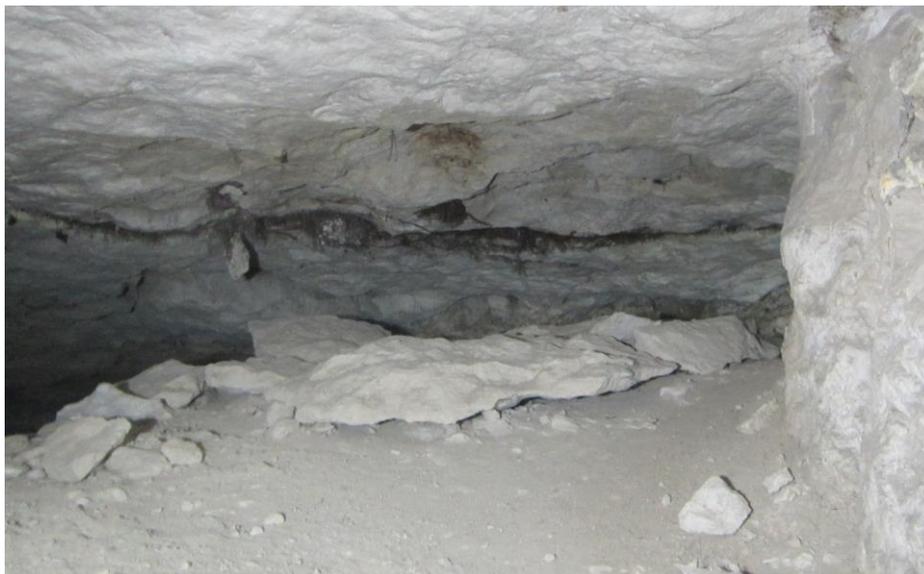
Illustration 13 : Chute de toit (D10) délimitée par une diaclase argilée dans le secteur sud de la carrière de Condeau

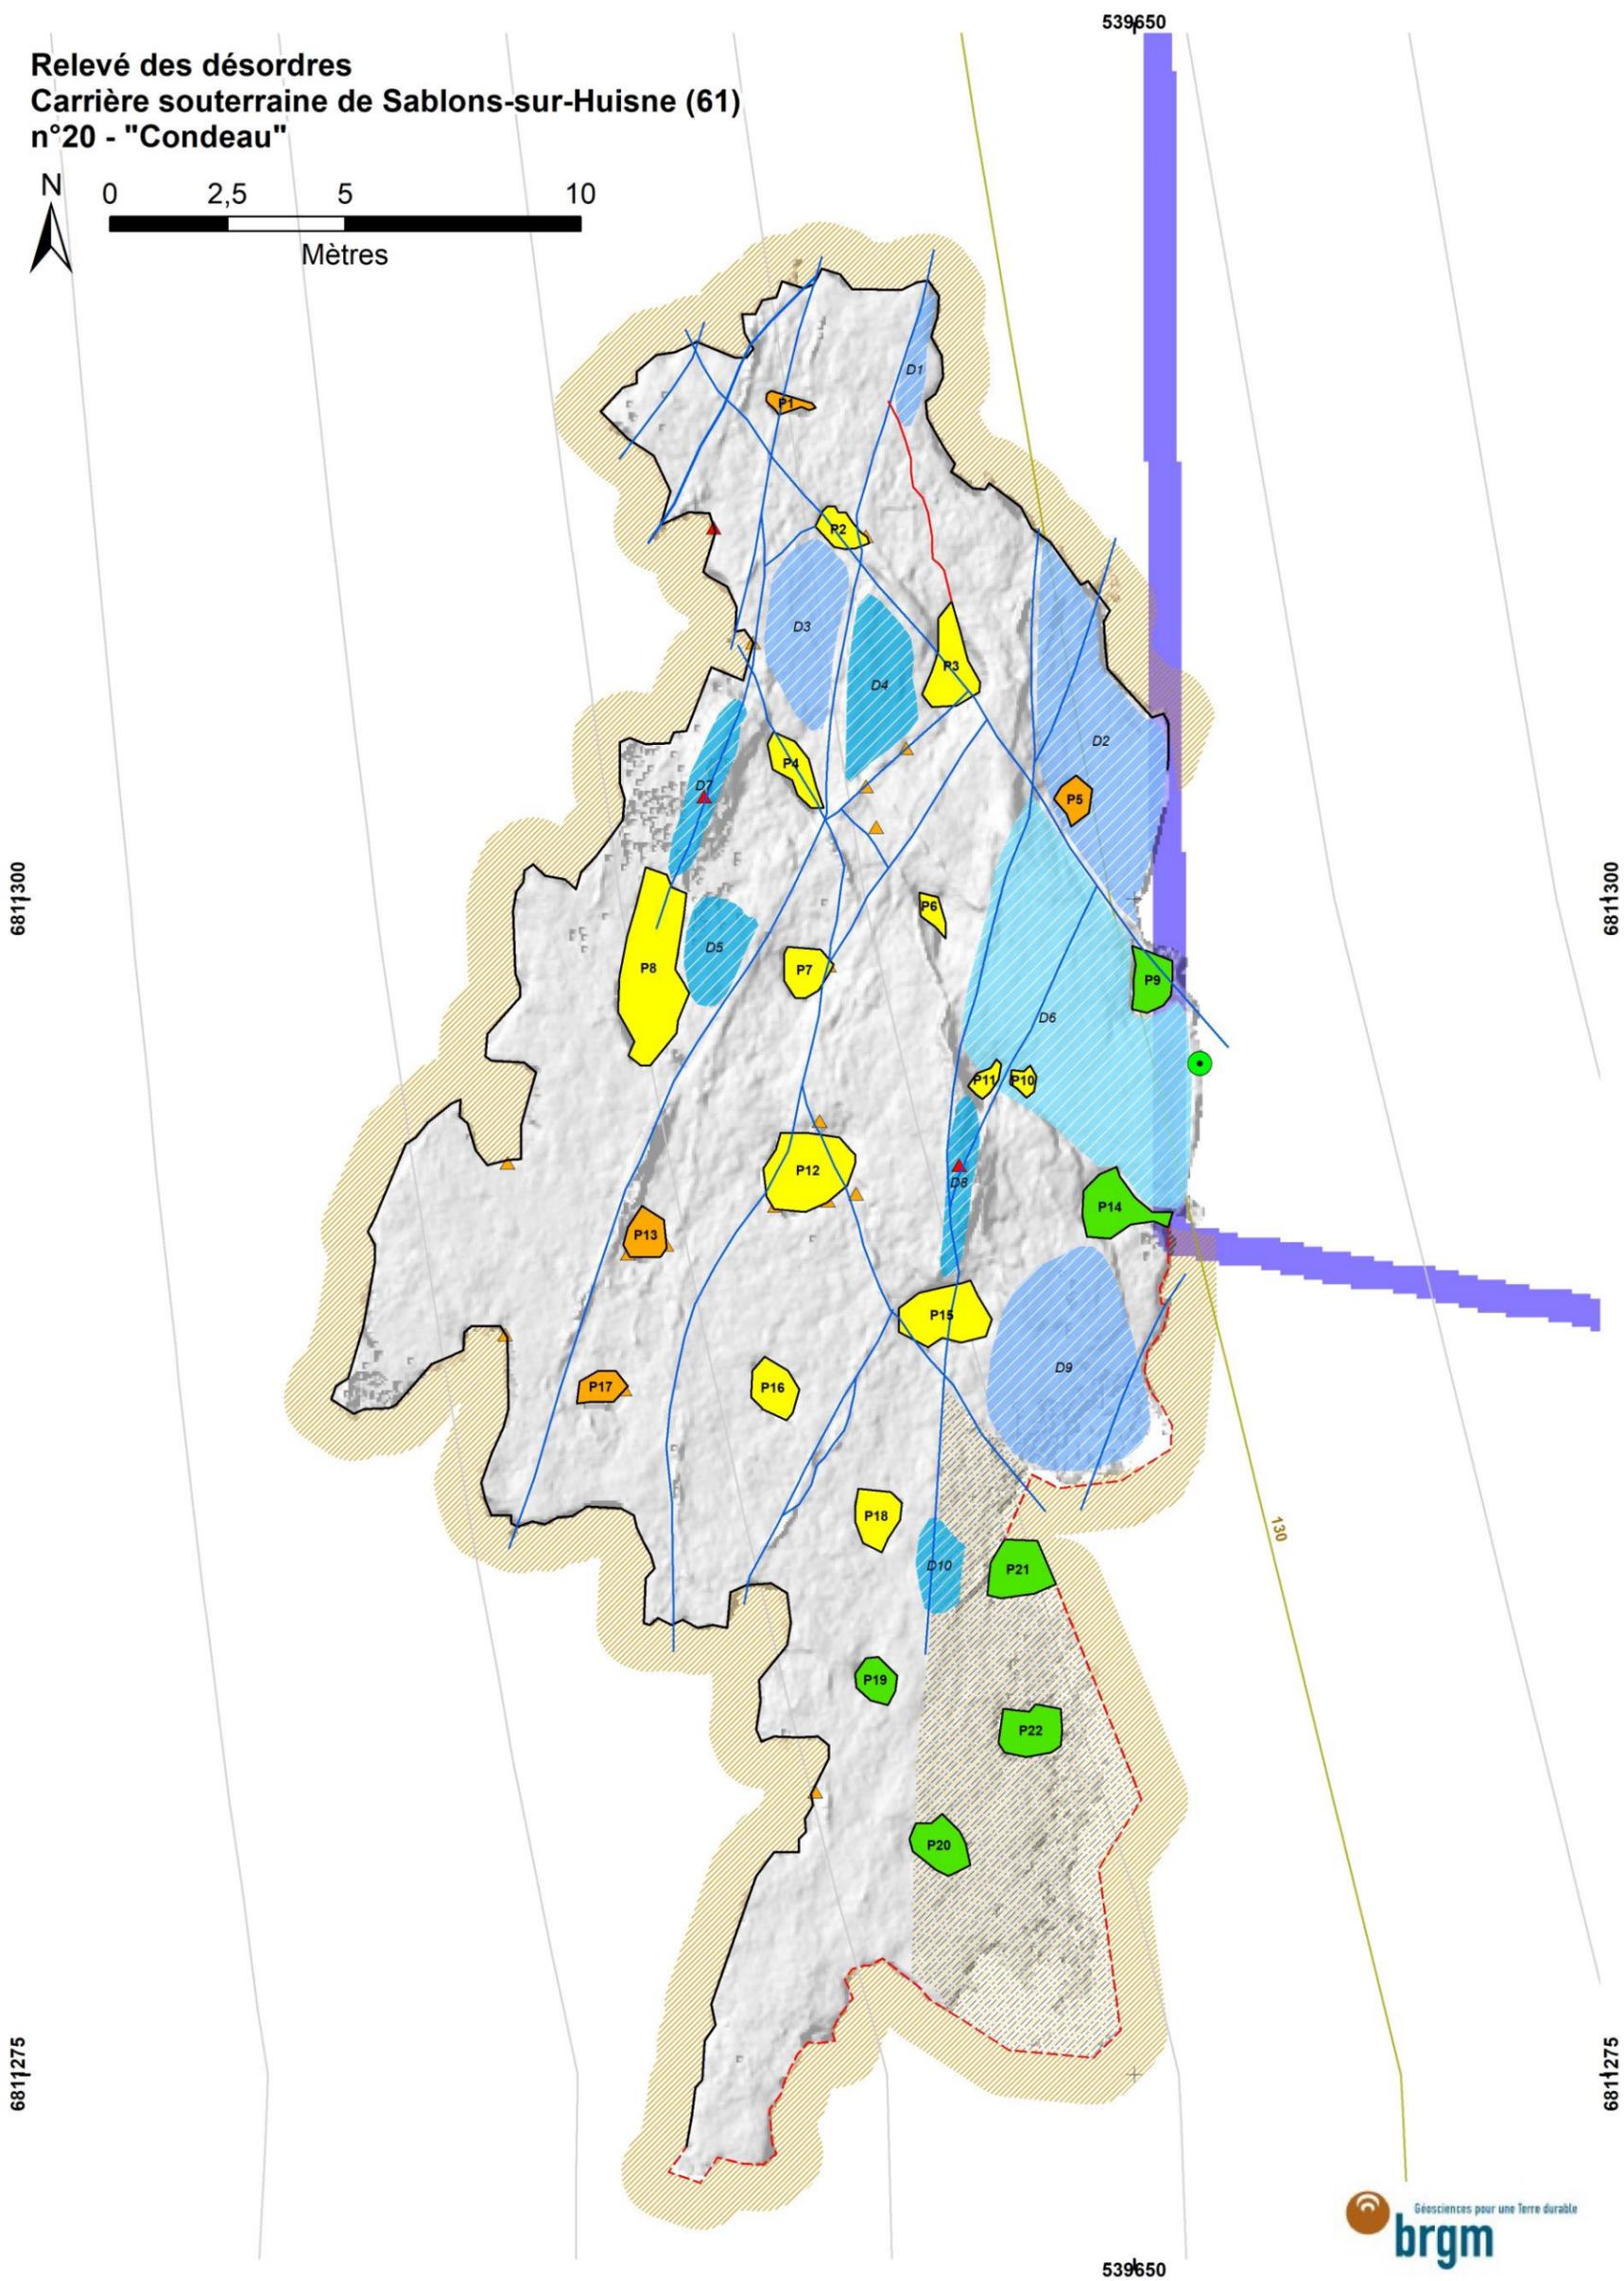
Illustration 15 : Plan de relevé des désordres dans la carrière souterraine de Sablons-sur-Huisne (Condeau) (n°20)

L'ensemble des observations réalisées dans la carrière souterraine ont été reportées sur le plan présenté en Illustration 15. La légende de ce plan est présentée ci-dessous (Illustration 14).
