## **Porter à connaissance (PàC) - carrière de Maisoncelle -**

Décembre 2021

*Commune de Cour-Maugis-sur-Huisne  
- Commune historique de Boissy-Maugis -*

## BOISSY-MAUGIS (61) – Carrière de Maisoncelle

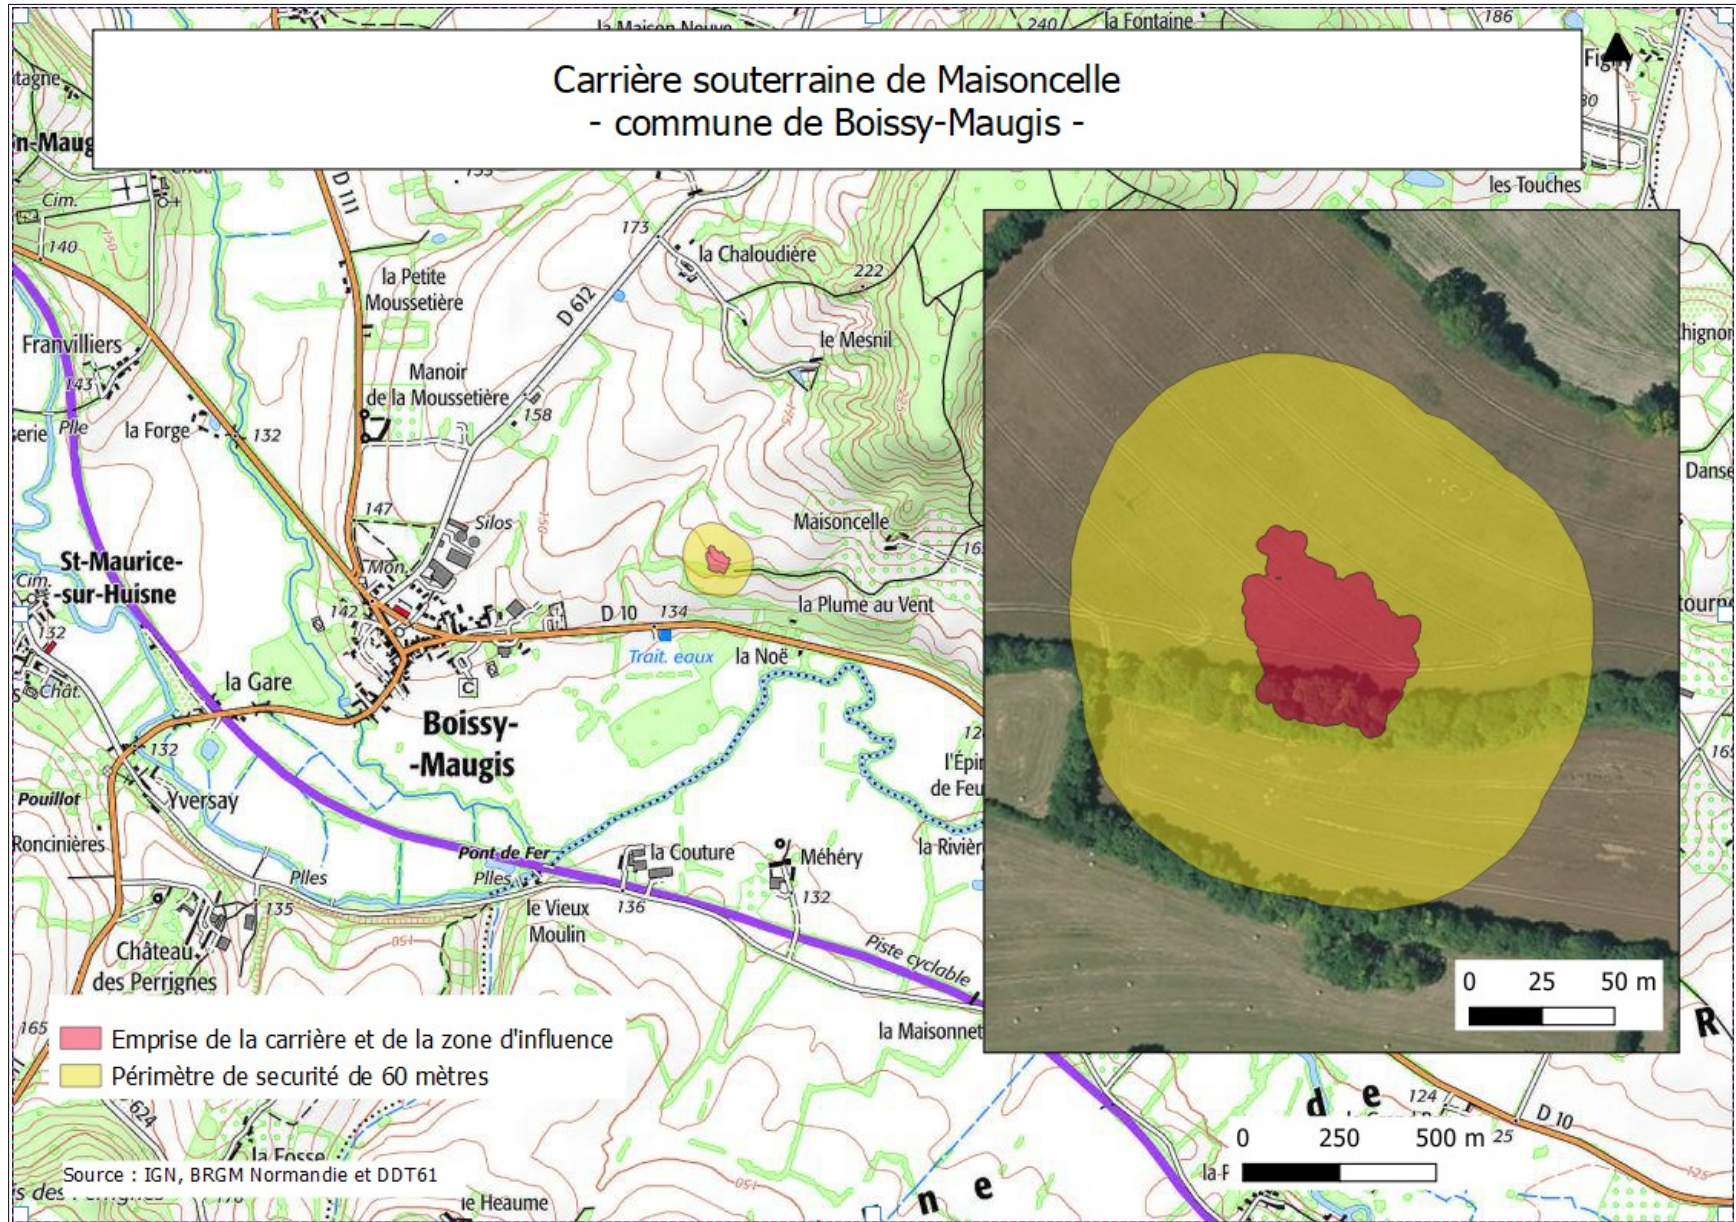
## **Annexe 1 : emprise de la carrière et périmètre de sécurité**

Le diagnostic établi par le BRGM fait part d'un état médiocre et notamment par la présence de piliers fissurés et de chutes de toit. Cette zone est donc impropre à l'urbanisation.

Aucun travaux de terrain, déblaiement ou terrassement, ne devra être entrepris sans étude géotechnique préalable.

Il convient d'y interdire certaines utilisations comme le passage et le stationnement de poids lourds, ou le stockage de matériaux lourds ( $>1\text{t/m}^2$ ), tout au moins sur les secteurs identifiés par le BRGM.

Le passage et le stationnement de poids lourds, ou le stockage de matériaux lourds ( $>1\text{t/m}^2$ ) n'est pas recommandé avant la réalisation d'une étude géotechnique.

Dans cette zone, la constructibilité peut y être autorisée moyennant des reconnaissances techniques (basées sur des sondages carottés ou destructifs avec enregistrement de paramètres, avec une densité et une profondeur suffisante).

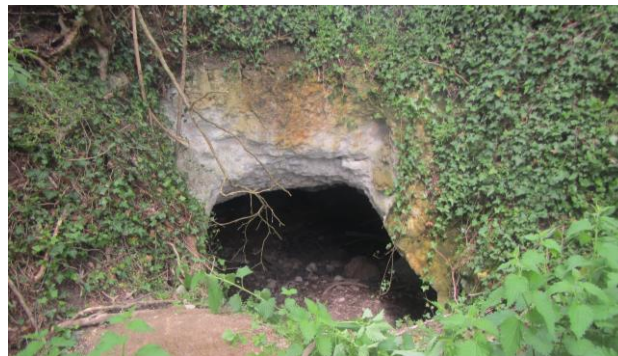
Illustration 4 : Vue sur le cavage qui permet d'accéder à la carrière souterraine de Maisoncelle

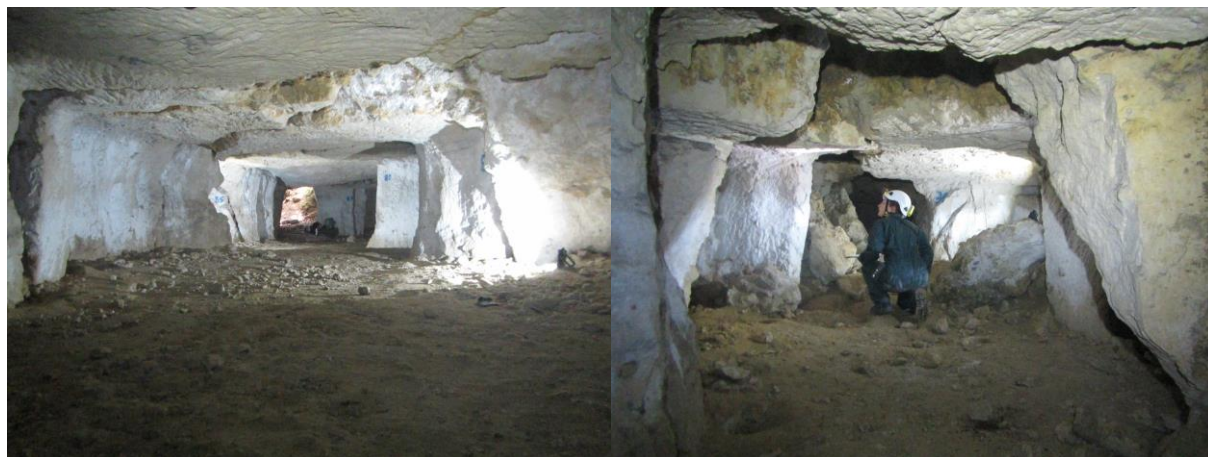
Illustration 5 : « Paysages » typiques de la carrière de Maisoncelle, basse de plafond

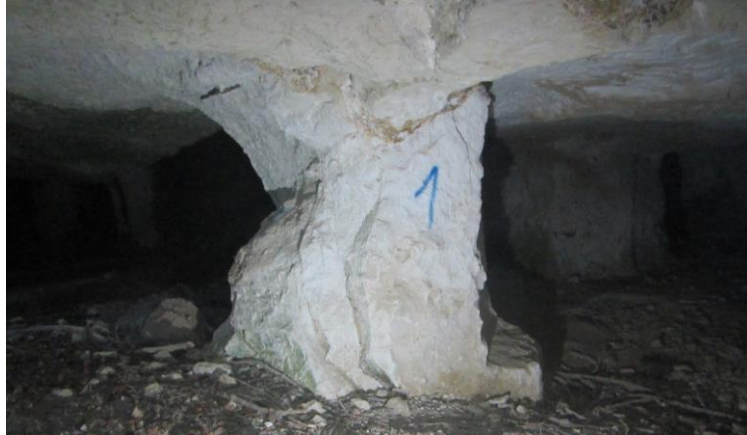
Sur les 87 piliers décrits dans la carrière de Maisoncelle, 56 sont affectés de fractures mécaniques et/ou sont traversés par de larges fractures naturelles, de type diaclases plus ou

moins associées à du karst (Illustration 6). L'un de ces piliers (P36) présente un état très précaire. Il est situé dans la partie centrale de la carrière. Aucun pilier en état de « post-rupture » n'a été observé, mais il n'est pas exclu que deux larges instabilités de toit (D28 - fontis débouurré en surface et D30 - remontée de voûte) puissent s'être développées suite à la ruine d'un pilier de soutènement.

Illustration 6 : Exemple d'un pilier affecté de fractures mécaniques et traversé par une diaclase

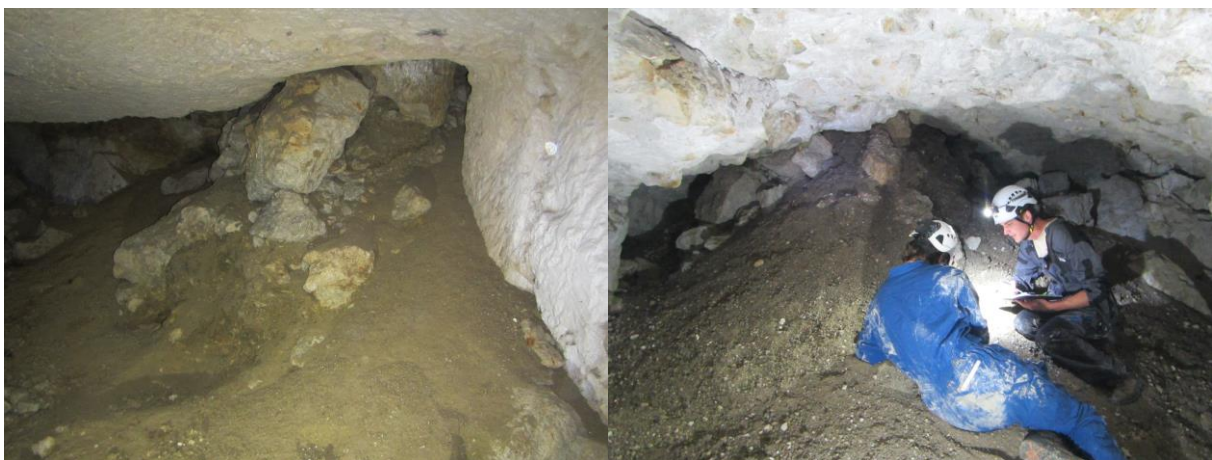
L'examen de la voûte a permis d'identifier 45 instabilités surfaciques, dont 4 cloches de fontis ouvertes en surface (instabilités D7, D28, D32 et D35 sur le plan détaillé du diagnostic et Illustration 7), ainsi que 15 chutes de 1<sup>er</sup> banc de toit dont une évoluant en remontée de voûte (chutes de toit multiples – instabilité D5). Dans la plupart des cas, les chutes de toit se sont stoppées sur un banc gris-verdâtre glauconieux, irrégulier, situé à quelques décimètres au-dessus du toit originel. Ce banc correspond stratigraphiquement à un « hardground<sup>1</sup> » (probablement le HG Rouen n°2 ou n°3 de la Craie de Rouen) qui est mécaniquement plus résistant que la craie sous-jacente. Cette disposition singulière se retrouve dans de nombreuses carrières de craie et semble favoriser les instabilités de toit (décollements de 1<sup>er</sup> banc, chutes de toit etc.)

Illustration 7 : Vues sur deux cloches de fontis ayant débouurré en surface (à gauche, instabilité D7 et à droite, instabilité D28)

n'est pas exclu que les grosses instabilités D28 (cloche de fontis) ou D30 (chute de toit) puissent être liées à la ruine d'un pilier de soutènement. En effet, ces instabilités sont situées dans des secteurs où les portées entre piliers sont anormalement élevées (plus de 6,5 m pour l'instabilité D28), ce qui pourrait s'expliquer par la suppression (ruine) d'un pilier. Cette hypothèse reste néanmoins à vérifier ;

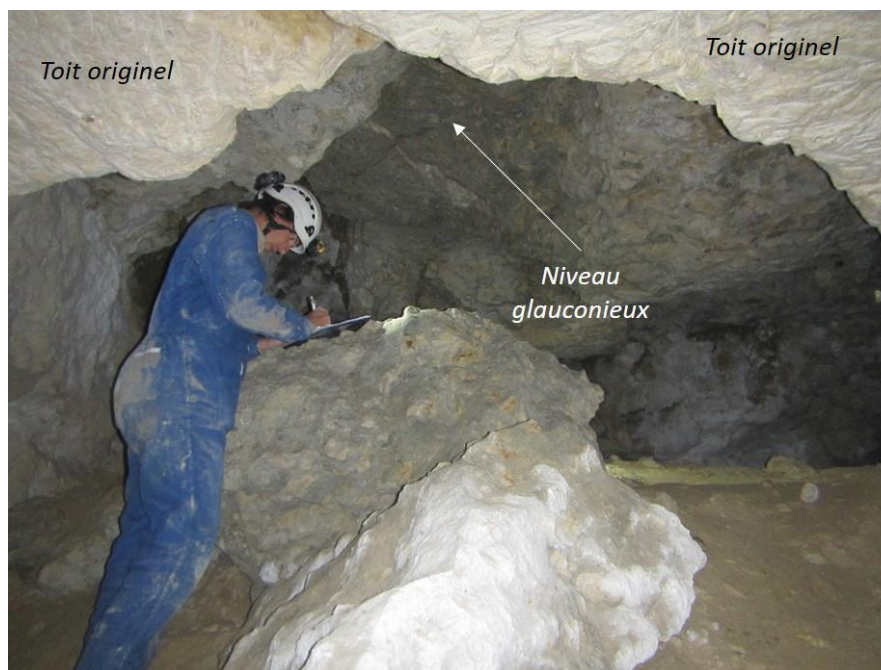
Illustration 8 : Vue sur une zone de chute de toit qui s'arrête sur le niveau glauconieux résistant supérieur

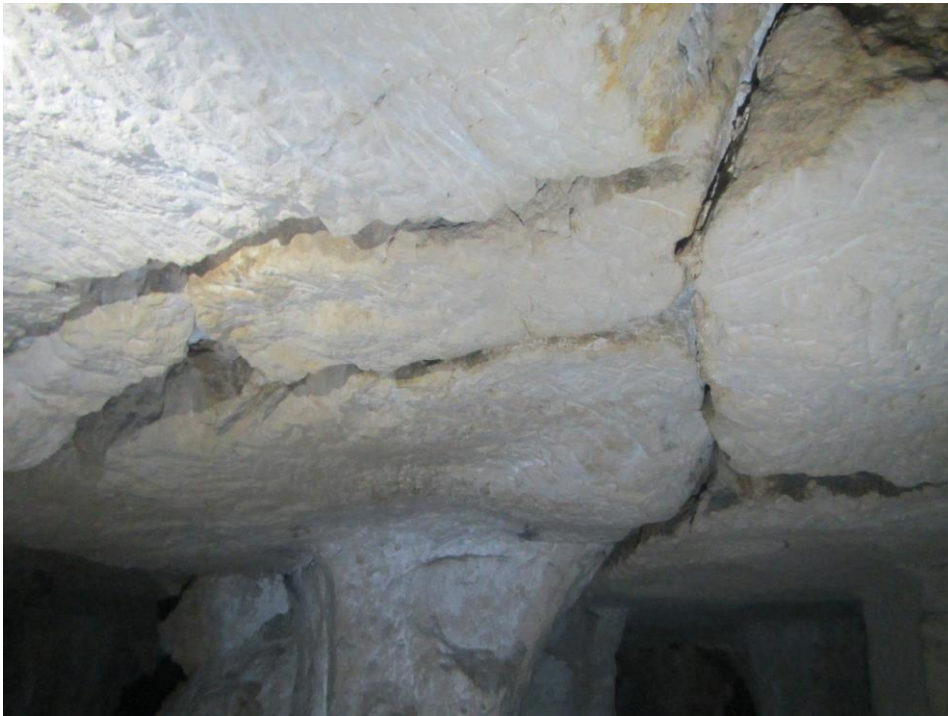
Il en résulte un « morcellement » très important du ciel de la cavité, néfaste pour la stabilité. En effet, la plupart des instabilités ponctuelles (écaillages, blocs isolés) ou surfaciques (décollements de 1<sup>er</sup> banc, chutes de toit etc...) sont délimitées par ces fractures naturelles parfois associées à des fractures mécaniques.

- un toit originel situé à quelques décimètres sous un niveau plus compétent mais irrégulier, ce qui favorise les décollements ;
- une importante densité de fractures et de conduits karstiques à l'origine du « morcellement » de la voûte (Illustration 9).

Illustration 9 : Vue sur la densité de fractures visibles au toit, à l'origine d'instabilités (ici instabilité E41)

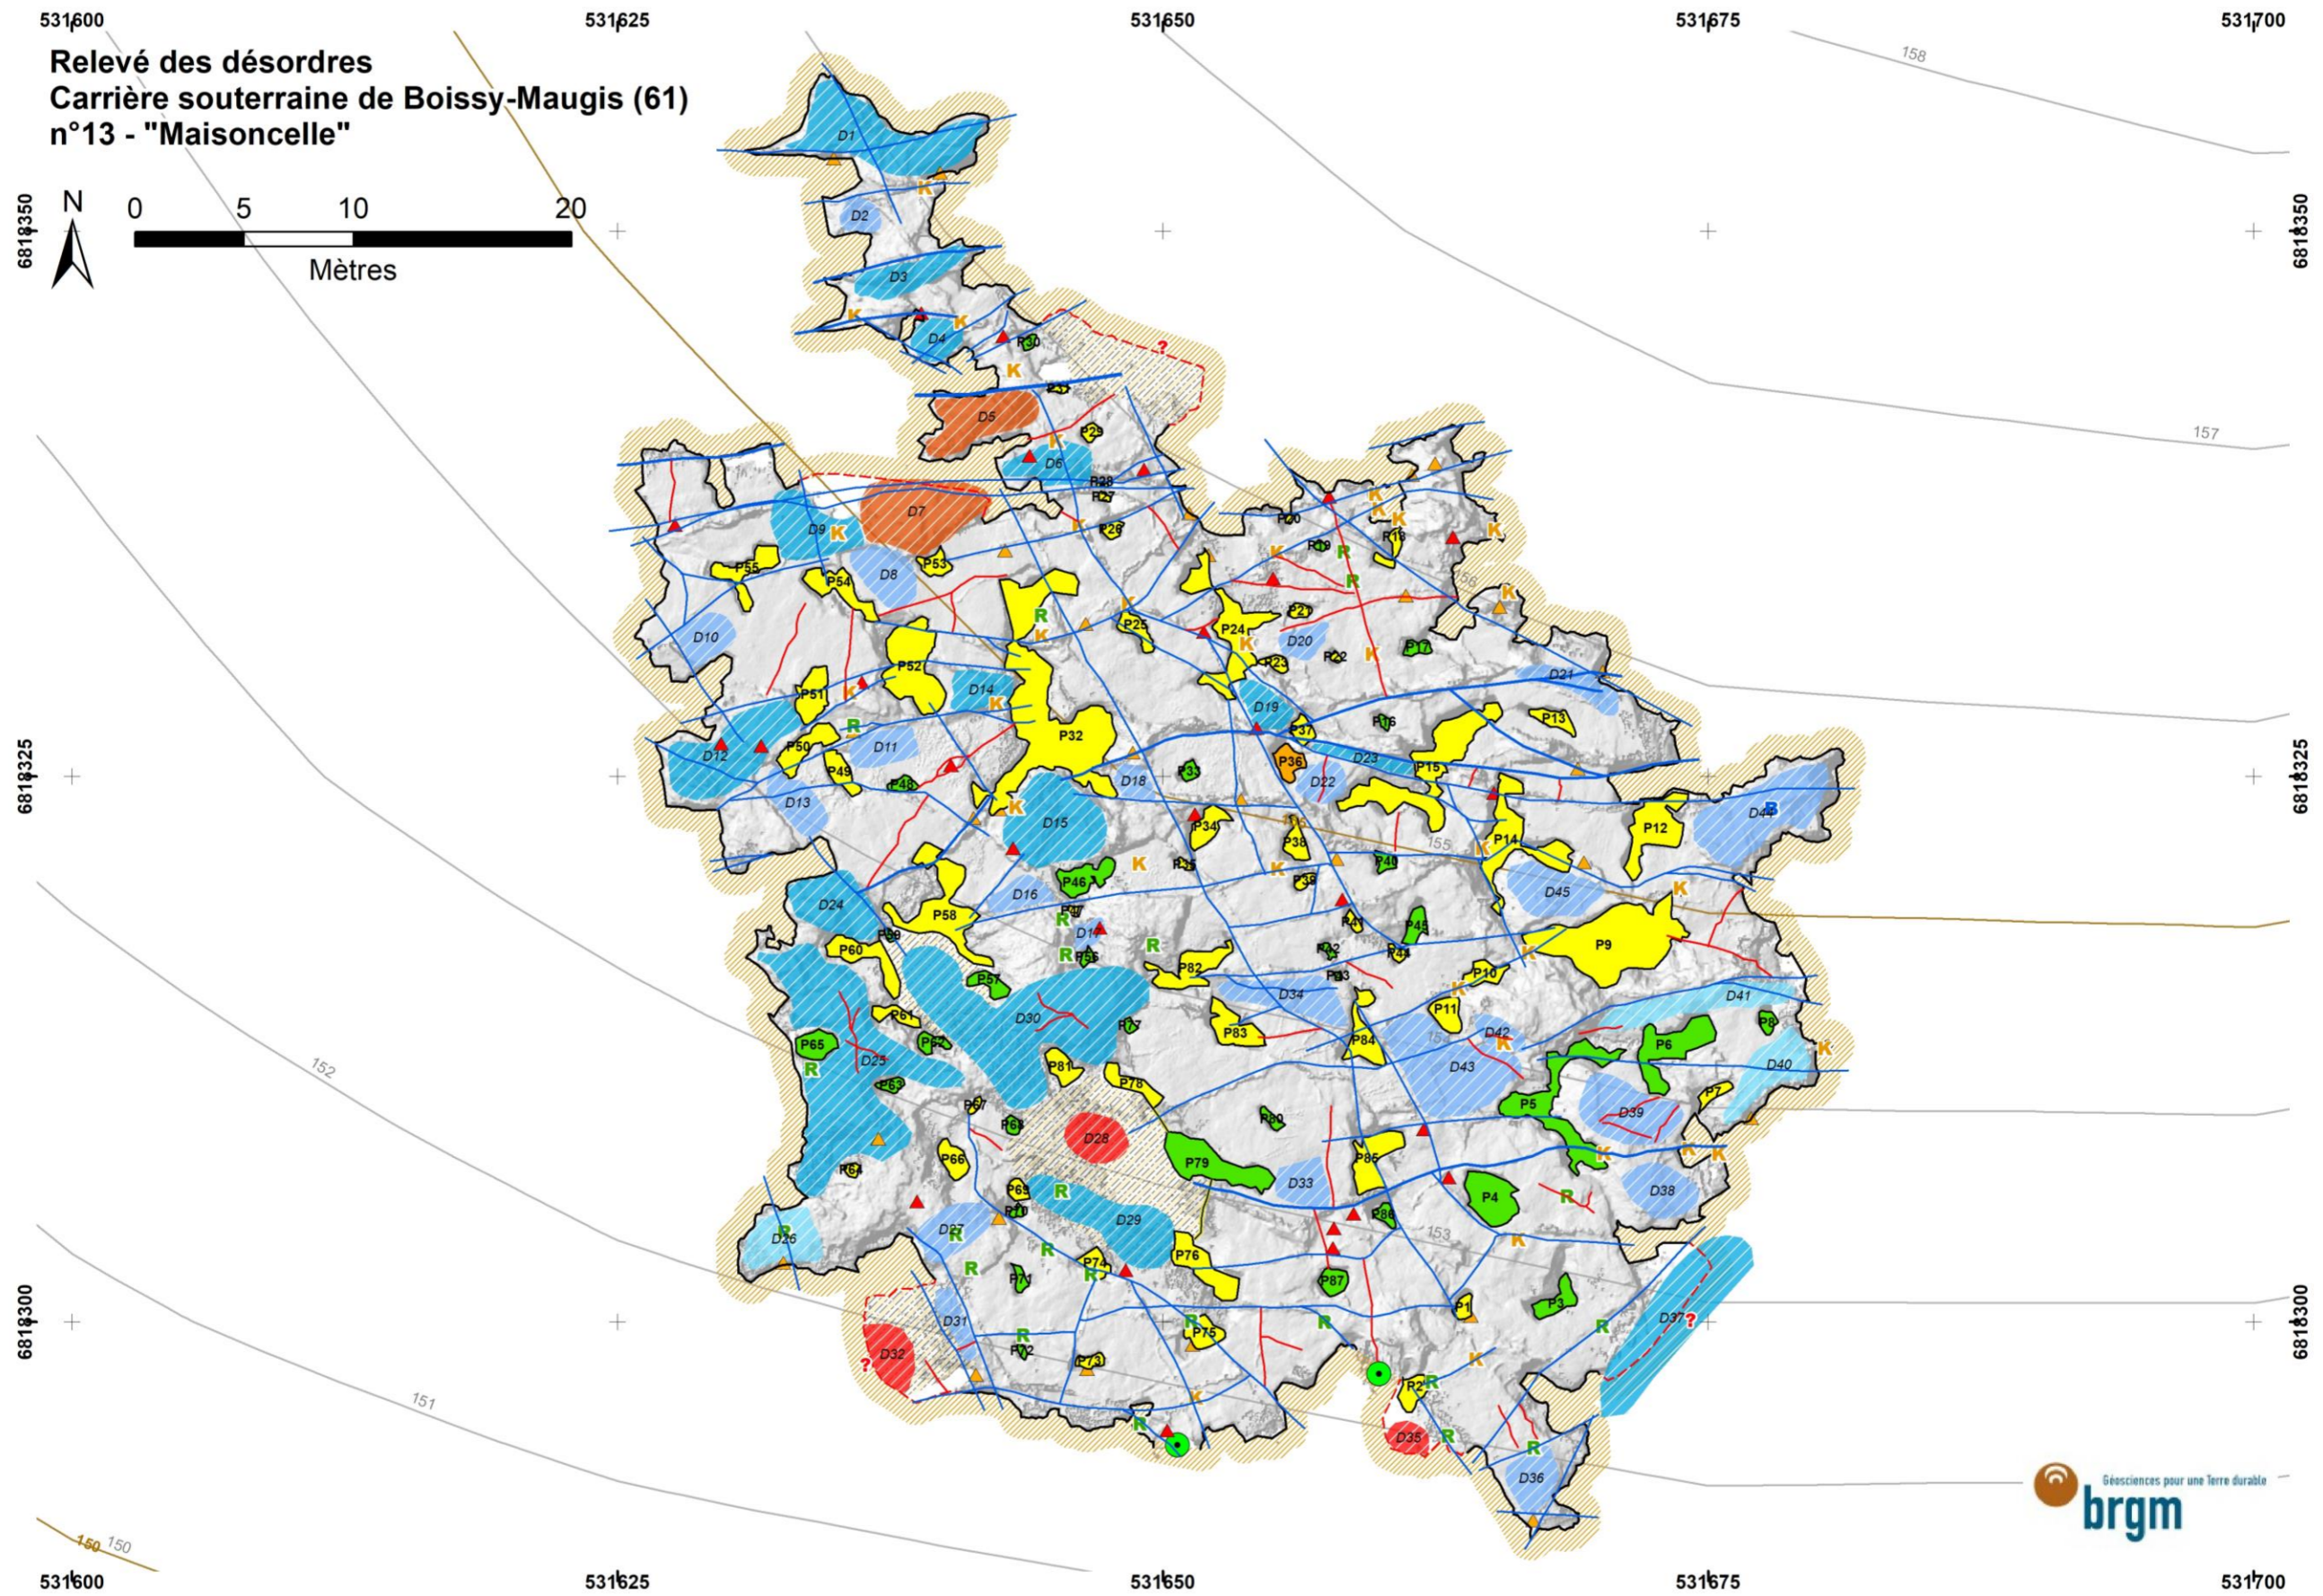
Illustration 11 : Plan de relevé des désordres de la carrière souterraine de Boissy-Maugis – lieu-dit « Maisoncelle » (n°13)

D'un point de vue général, l'état de stabilité de la carrière souterraine peut être qualifié de **médiocre**, dans la mesure où plus de la moitié des piliers sont fracturés mécaniquement, et que les instabilités de toit sont courantes. Cet état géotechnique est essentiellement à imputer à la complexité structurale du massif crayeux dans lequel s'est développé un réseau dense et labyrinthique de conduits karstiques et de diaclases naturelles ayant parfois rejouées mécaniquement. Ces fractures naturelles délimitent les instabilités de toit et traversent de nombreux piliers.

- L'instabilité D5, située dans la partie nord de la carrière, est susceptible d'engendrer des désordres en surface à plus ou moins court terme. En effet, les épaisseurs de recouvrement au droit de cette instabilité sont inférieures à 3 m (cf. plans en fin de rapport), et la probabilité d'un auto-comblement au cours de sa remontée vers la surface est à exclure ;
- La plupart des piliers sont traversés par des fractures naturelles ou sont affectés de fractures mécaniques. Bien qu'aucun pilier en état de post-rupture n'ait été observé, il

D'autre part, il existe plusieurs secteurs remblayés dans la partie nord-est et sud-est de la cavité. L'accès est impossible ce qui n'a pas permis d'évaluer l'état de stabilité des vides. La présence d'instabilités dans ces secteurs « aveugles », potentiellement susceptibles d'engendrer des désordres en surface, n'est donc pas à exclure.

- Sans attendre, d'informer le propriétaire et/ou l'exploitant du champ situé au droit de la carrière du risque d'effondrement, particulièrement au droit de l'instabilité D5 où les épaisseurs de recouvrement sont inférieures à 3 m ;

- De fermer l'accès à la carrière souterraine pour éviter les visites. En effet, de nombreuses instabilités surfaciques ou ponctuelles présentent un danger potentiel pour d'éventuels visiteurs. La mise en place d'une solution de sécurisation adaptée au passage des chiroptères est recommandée ;

- Pour les intervenants en souterrain : au-delà des aspects classiques de sécurité dans un tel milieu (port d'EPI, procédure de visite, etc.), il leur est notamment conseillé de ne pas stationner au niveau des instabilités de toit, de type décollements de 1<sup>er</sup> banc ou écaillages isolés car le risque de chute d'éléments à ces endroits pourrait immédiatement remettre en cause l'intégrité physique de toute personne se situant à proximité. Les zones en question sont cartographiées dans le plan de relevé des désordres (Illustration 11), celle-ci pouvant être à l'avenir transmise aux intéressés avec les explications ici détaillées ;

- Conformément aux règles de l'art pour ce type de cavité, nous préconisons de mettre en place une surveillance régulière de la carrière souterraine de manière à suivre leurs éventuelles évolutions. Au regard de l'état général et des enjeux en surface, il est recommandé d'effectuer une visite de surveillance tous les 5 ans, et de la renforcer au besoin en cas d'évènement climatique exceptionnel (période de fortes intempéries par exemple) ;

- Si possible, d'envisager un complément d'investigations sur les zones inaccessibles en souterrain ;
