# **Porter à connaissance (PàC) - carrières de Pontillon -**

**Décembre 2021**

*Commune de Rémalard-en-Perche  
- Commune historique de Rémalard -*

**Annexe 2 : extrait de l'évaluation des risques liés au vieillissement des carrières souterraines abandonnées du Calvados et de l'Orne – année 2018 -2020 - BRGM**

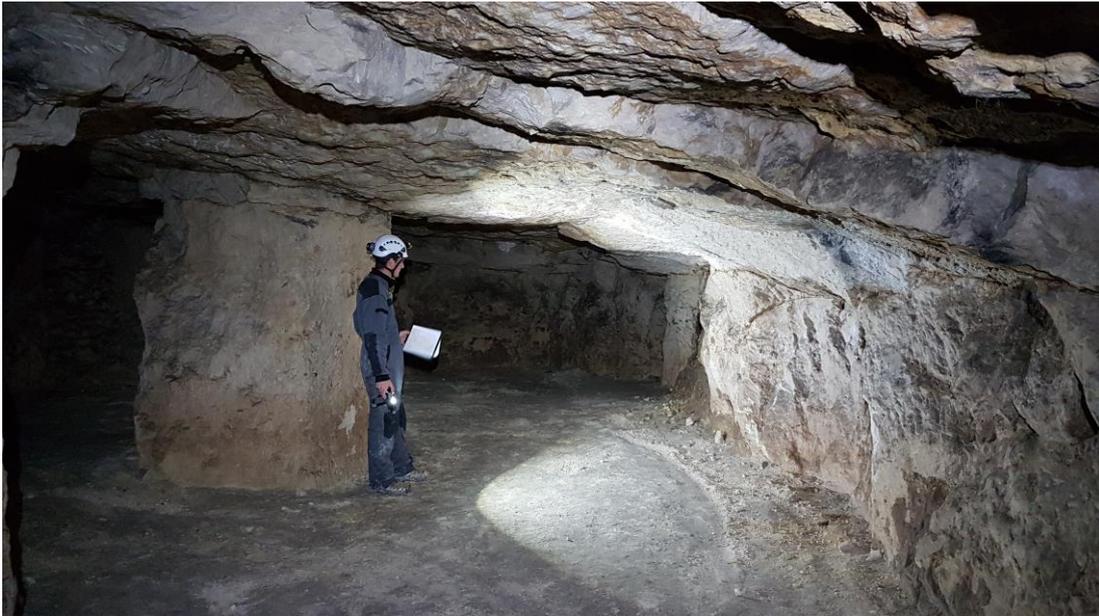
Illustration 3 : Vue sur la complexité du massif crayeux dans la « grande carrière », qui présente des pendages et une importante densité de diaclases et de conduits karstiques

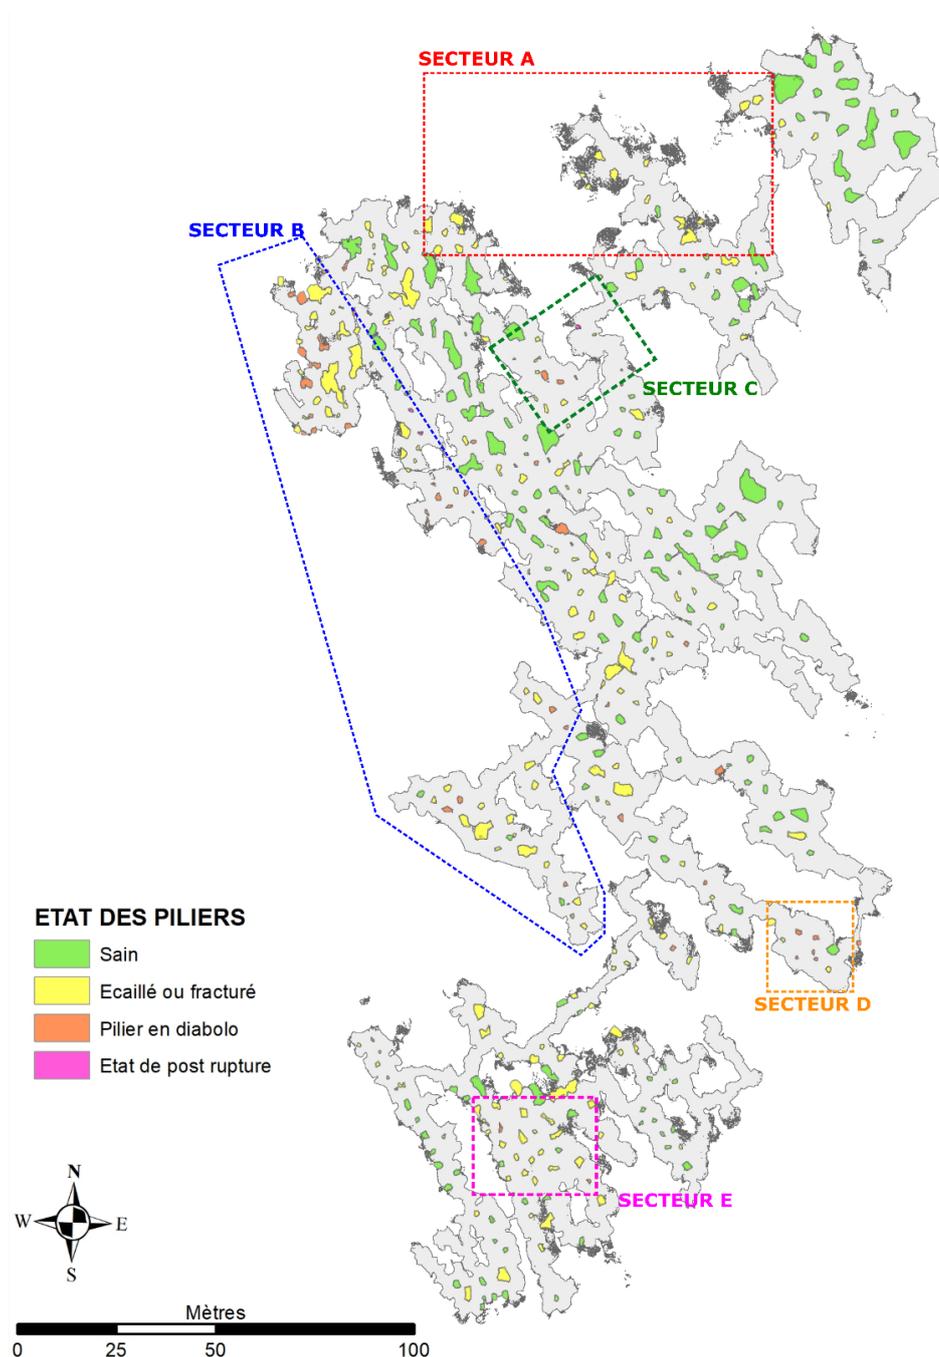
Au total, 427 piliers ont été identifiés et décrits dans le réseau souterrain de « Pontillon », dont plus de la moitié sont affectés de fractures mécaniques. Parmi ces piliers fracturés, 53 présentent un état de dégradation avancée (piliers traversés de grosses fractures mécaniques, très écaillés ou en « diabolo »), et 4 sont en état de post-rupture. Il apparaît donc qu'une majorité des piliers sont sous-dimensionnés vis-à-vis des contraintes mécaniques verticales exercées par le recouvrement. La mise sur plan de l'état de chaque pilier, selon 4 classes (sain, fracturé / écaillé, très fracturé / en diabolo et post-rupture) a permis d'identifier 5 secteurs où se côtoient plusieurs piliers en mauvais état. Ces secteurs constituent des zones « sensibles », potentiellement instables, dans la mesure où la ruine de l'un des piliers entraînerait très probablement la ruine ou la dégradation des piliers alentours. La ruine simultanée de plusieurs piliers pourrait engendrer d'importants désordres au fond et en

A noter que d'autres piliers très fracturés mécaniquement, mais entourés de piliers en état correct, ont été observés en dehors de ces zones sensibles.

Illustration 12 : Principaux secteurs de piliers en mauvais état

- o L'évolution des piliers qualifiés de très fracturés (en orange sur le plan du diagnostic), et particulièrement ceux situés dans les secteurs A à E ;

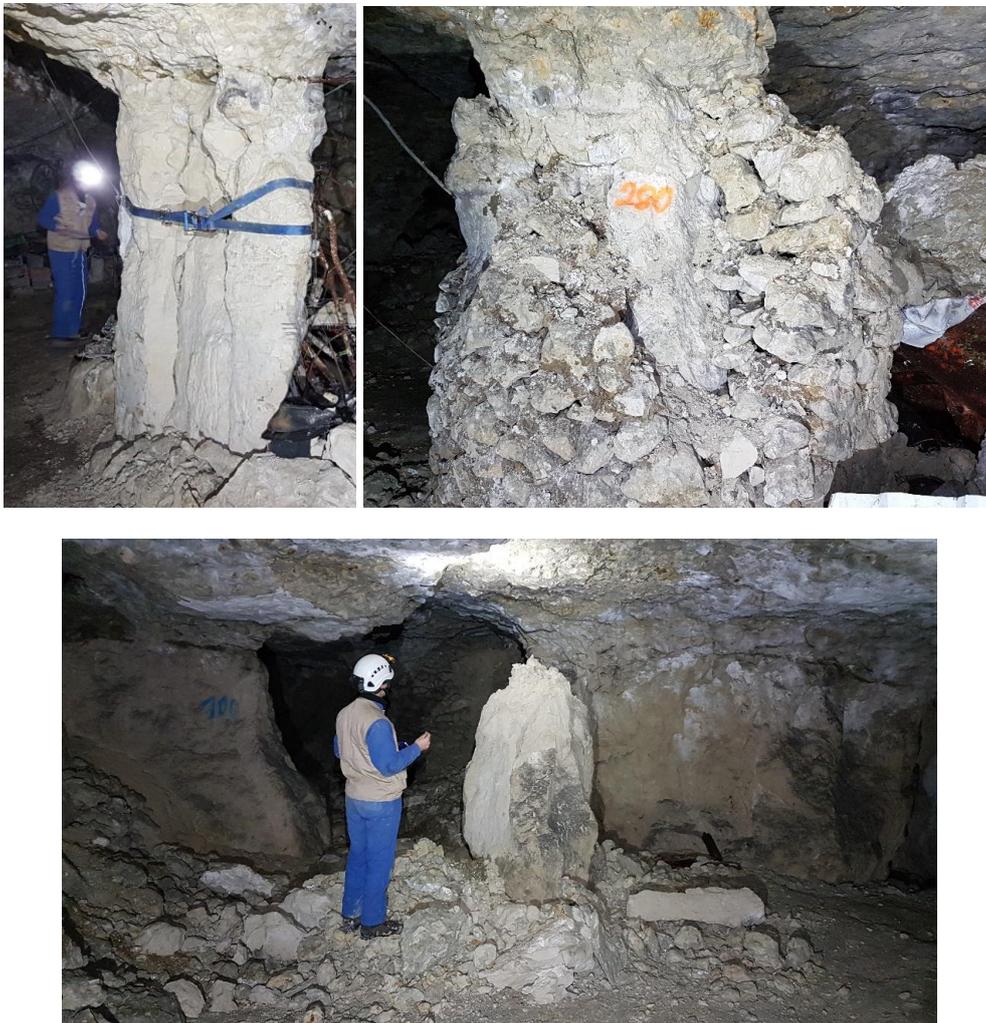
L'état de stabilité des piliers de la « grande carrière » varie selon les secteurs. C'est dans la partie ouest de la carrière, suivant une « bande » globalement orientée NO-SE, que se situent les piliers les plus fracturés, et plus particulièrement dans le secteur nord-ouest, à l'emplacement des accès dont certains sont aujourd'hui comblés et/ou effondrés (secteur B sur Illustration 12). Dans ce secteur, les piliers sont tous affectés de fractures mécaniques plus ou moins développées et importantes, et trois d'entre eux sont dans un état très précaire. Il s'agit des piliers P279 et P280, tous deux situés directement à l'entrée actuelle de la cavité et en partie confortés « artisanalement » pour limiter les écaillages, ainsi que le P101 totalement ruiné (cf. Illustration 13). A noter que les confortements des piliers P279 et P280 n'ont pas été réalisés dans les règles de l'art, ce qui les rend vraisemblablement totalement inopérants.

*Illustration 13 : En haut, vue sur deux piliers en très mauvais état à l'entrée actuelle de la « grande carrière » (pilier P279 à gauche, et P280 à droite). En bas, vue le pilier P101 en état de post-rupture (pilier foudroyé)*

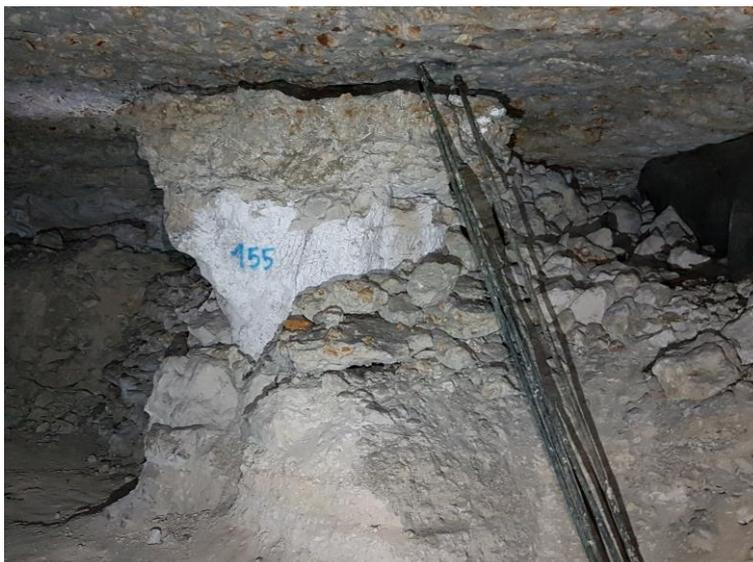
Le second secteur « sensible » vis-à-vis de la stabilité des piliers est localisé dans la partie centrale de la cavité (secteur C sur l'illustration 12). Il regroupe plusieurs piliers de section réduite, tous fracturés ou très fracturés mécaniquement. L'un de ces piliers est en état de post-rupture (pilier P155) et est totalement désolidarisé du toit. Il est actuellement soutenu de façon

*Illustration 14 : Vue sur le pilier P155 désolidarisé du toit et maintenu par des remblais et des barres métalliques*

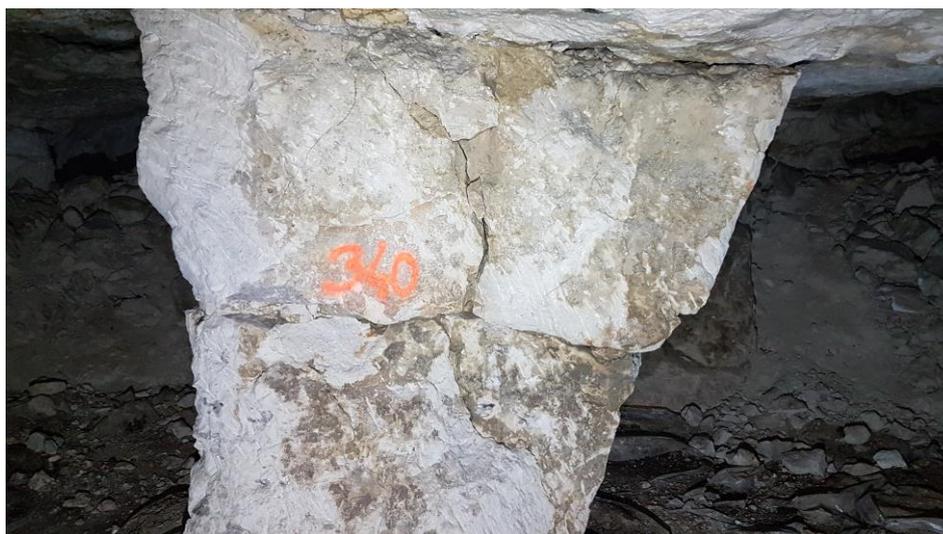
La majorité des piliers identifiés dans la carrière « sud » sont fracturés mécaniquement. La partie centrale de cette carrière (secteur E sur l'illustration 12) correspond au point le plus « sensible » vis-à-vis de la stabilité des piliers puisque tous les piliers de ce secteur présentent des sections réduites et tous sont affectés de fractures mécaniques plus ou moins importantes. Deux d'entre eux sont dans un état de dégradation avancé (P340 et P355).

*Illustration 15 : Exemple du pilier P340 très fracturé mécaniquement*

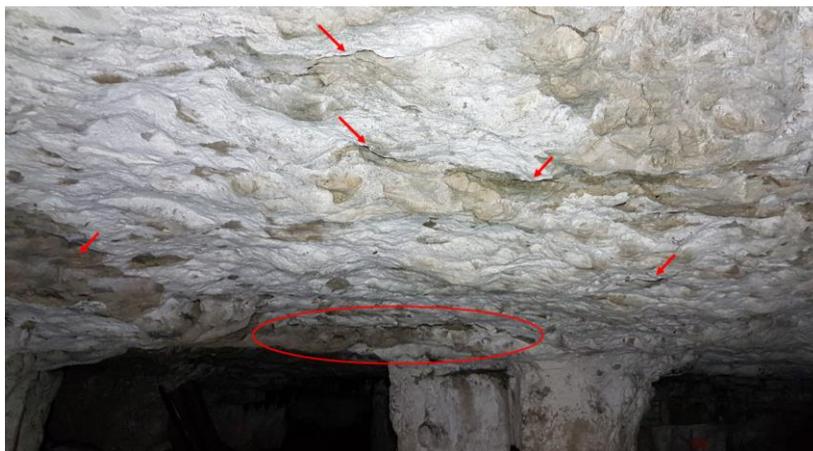
*Illustration 16 : Vue sur la « zone d'instabilités diffuses » dans la partie nord de la carrière « nord », caractérisée par la présence de petites écailles (flèches rouges) et d'instabilités ponctuelles volumineuses (ellipse rouge)*

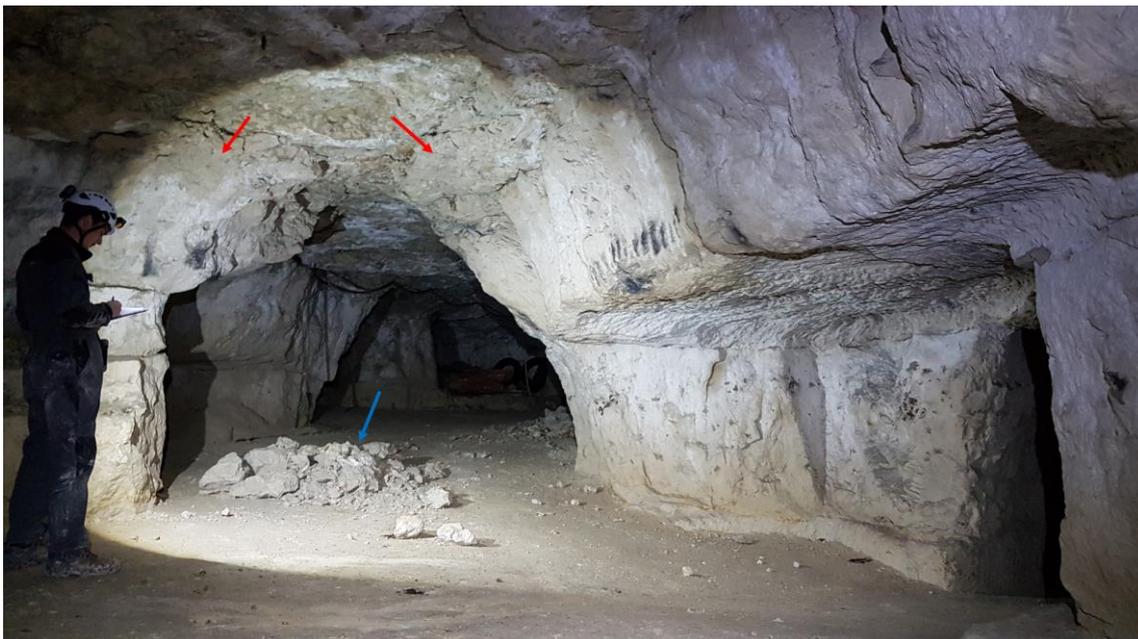
*Illustration 17 : Instabilité de type « chute de 1<sup>er</sup> banc de toit » dans la carrière « nord » (flèche bleue) associée à des petits décollements (flèches rouges). A noter que dans la partie gauche de la photo, le ciel est constitué par le niveau glauconieux verdâtre propice aux instabilités. Le toit originel, plus régulier et marqué par les traces de pics, est visible dans la partie droite de la photo*

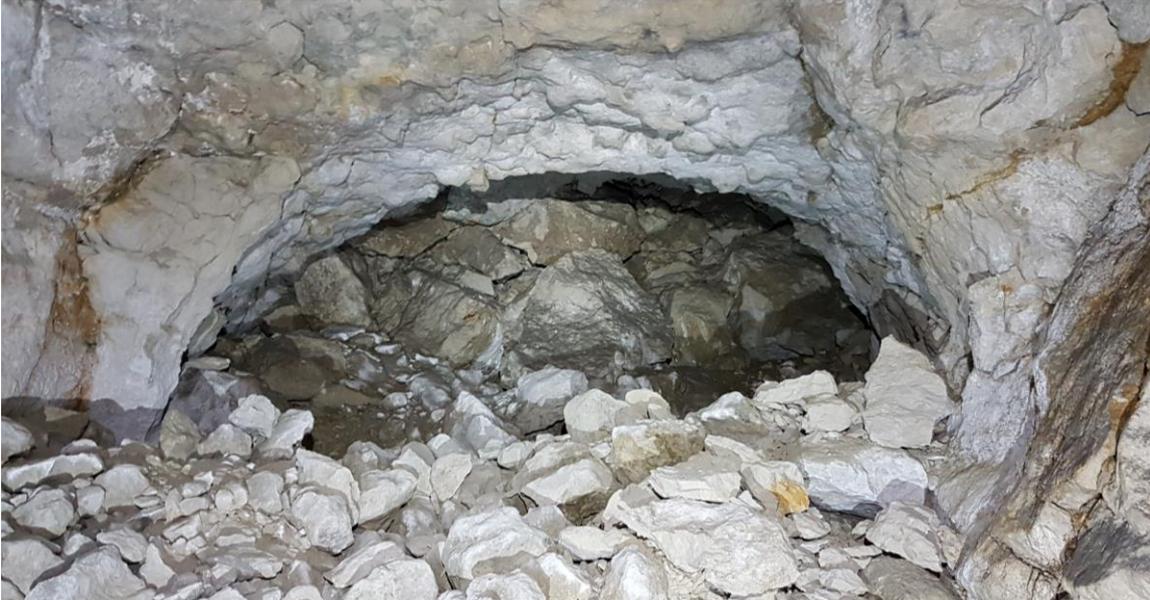
*Illustration 18 : Remontée de cloche de fontis (D19) dans la « grande » carrière de Rémalard*

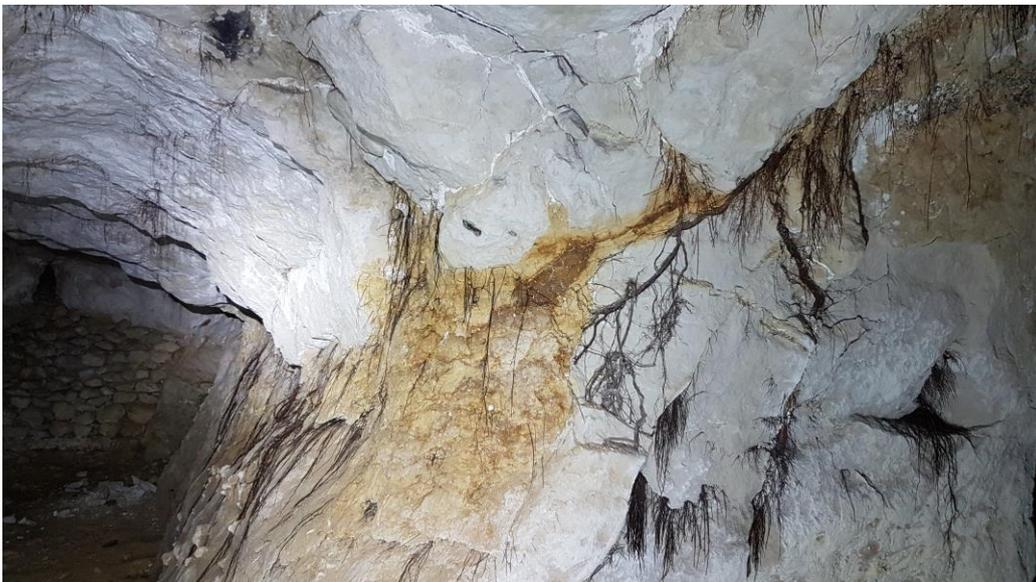
D'autre part, le toit de la carrière est concerné par un dense réseau de conduits karstiques et de diaclases. Ces fractures naturelles sont verticales ou présentent des pendages de 30° à 70°, et suivent toute une orientation globalement NNO-SSE (N130° à N150°). Elles sont généralement ouvertes (de quelques centimètres à plus d'1 mètre), remplies de matériaux argileux ou sableux, et parfois soulignées par un important développement racinaire lorsque l'épaisseur de recouvrement est faible (Illustration 19).

*Illustration 19 : Important développement racinaire dans un petit conduit karstique situé dans le secteur nord-ouest de la « grande carrière », où le recouvrement est peu épais (fracture F31)*

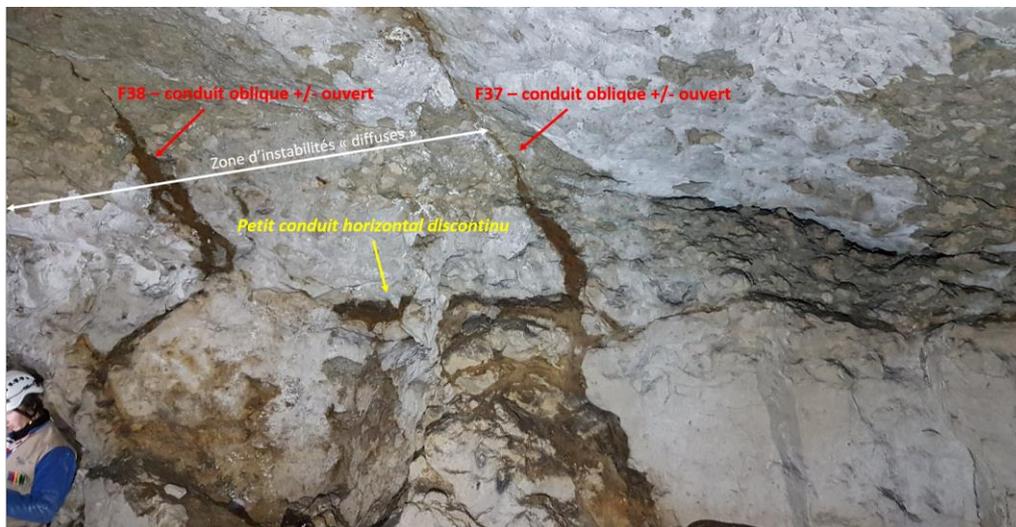
Illustration 20 : Exemple de forme karstique complexe dans la « grande carrière », associée à une « zone d'instabilité diffuse » entre F37 et F38

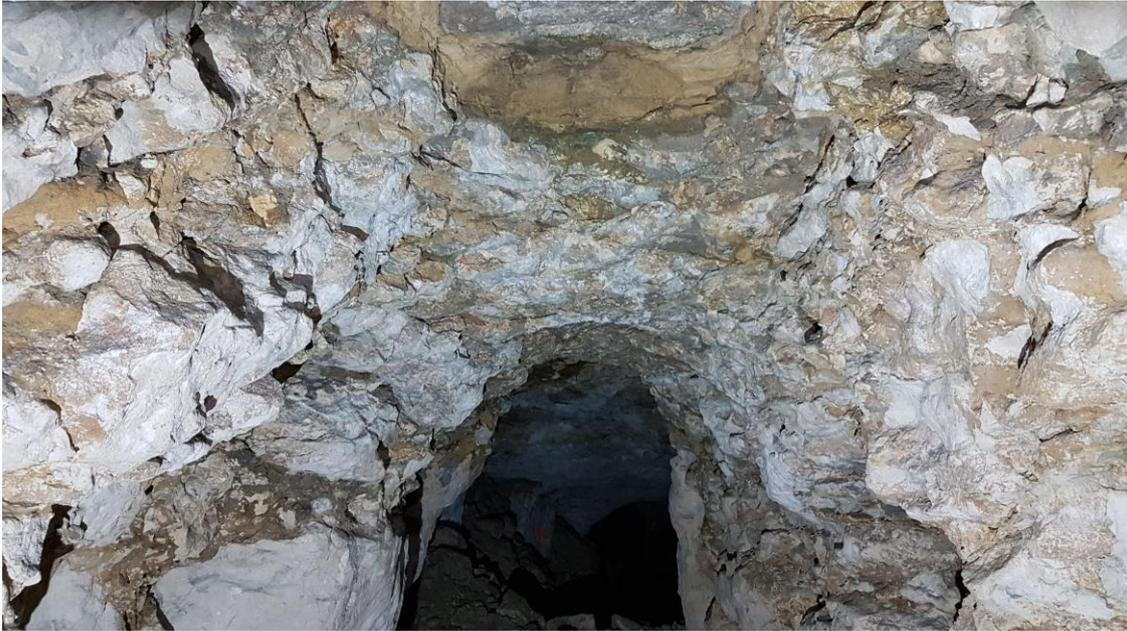
Cette carrière est traversée en son centre par un « faisceau » de fractures, large d'une vingtaine de mètres environ, et qui correspond à un ensemble de diaclases et de conduits karstiques comblés de matériaux argileux, d'ouverture pluridécimétrique, à pendage de 60° à 70° SO. Dans ce « faisceau », la craie est plus altérée, traversée de multiples petits conduits argileux ou limoneux. Cet état de fracturation / karstification a favorisé la présence de « zones d'instabilités diffuses », caractérisées par de nombreuses petites écaillages isolées au toit et sur les parements. D'autre part, la densité de fracturation augmente à mesure que l'on se rapproche de l'extrémité sud-ouest de la carrière, à proximité d'anciennes entrées actuellement remblayées. Ces fractures suivent toujours une orientation NNO-SSE, et sont à l'origine de décollements de 1<sup>er</sup> banc, voire de chutes de toit.

*Illustration 21 : Vue sur une « zone d'instabilité diffuse » liée au passage de plusieurs conduits karstiques orientés NNO-SSE et associés à de multiples petits conduits horizontaux ou obliques (zone d'instabilité D'29)*

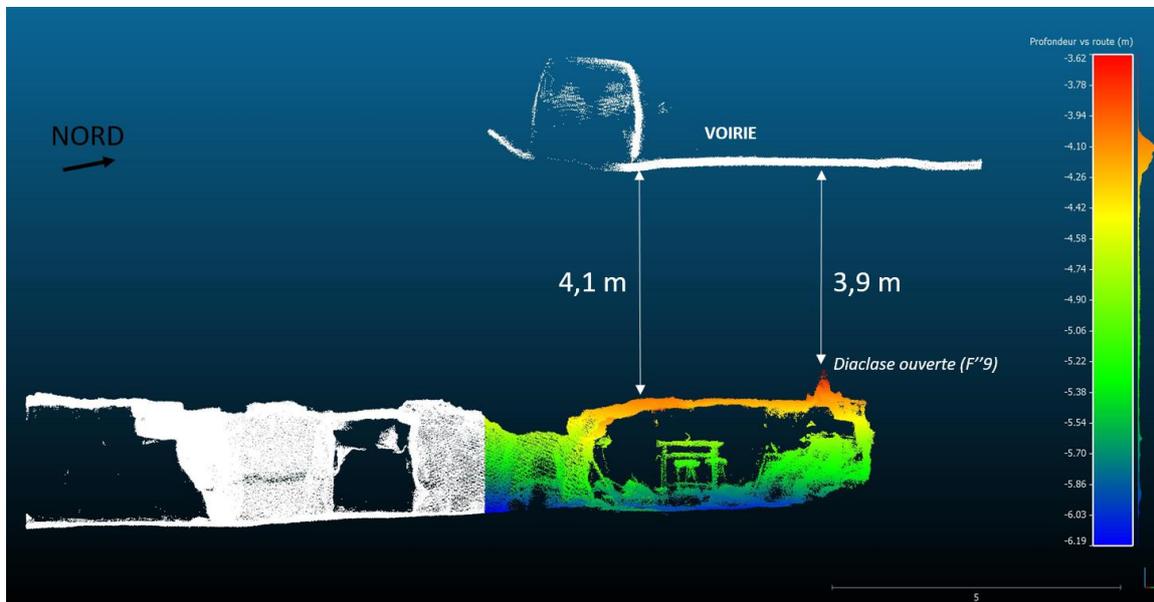
*Illustration 22 : Coupe dans le nuage de points en 3D au niveau de l'extrémité nord de la carrière « nord ». Dans ce secteur, la petite route communale est sous-cavée par des galeries parfois comblées, avec des épaisseurs de recouvrement faibles (3,5 à 5 m)*

- D'être particulièrement vigilant sur l'apparition de tassements, fissures, affaissements ou effondrements sur la petite route qui relie la RD11 au bourg de « Pontillon ». Les épaisseurs de recouvrement y sont faibles (de l'ordre de 3 à 4 m), et la présence de galeries inaccessibles est très probable. L'occurrence de mouvements de terrain dans ce secteur à plus ou moins court terme n'est donc pas à exclure. En cas de mouvement de terrain, les services de l'Etat devront en être directement informés pour prendre les mesures qui s'imposent (investigations complémentaires, travaux de confortement, sécurisation etc.) ;

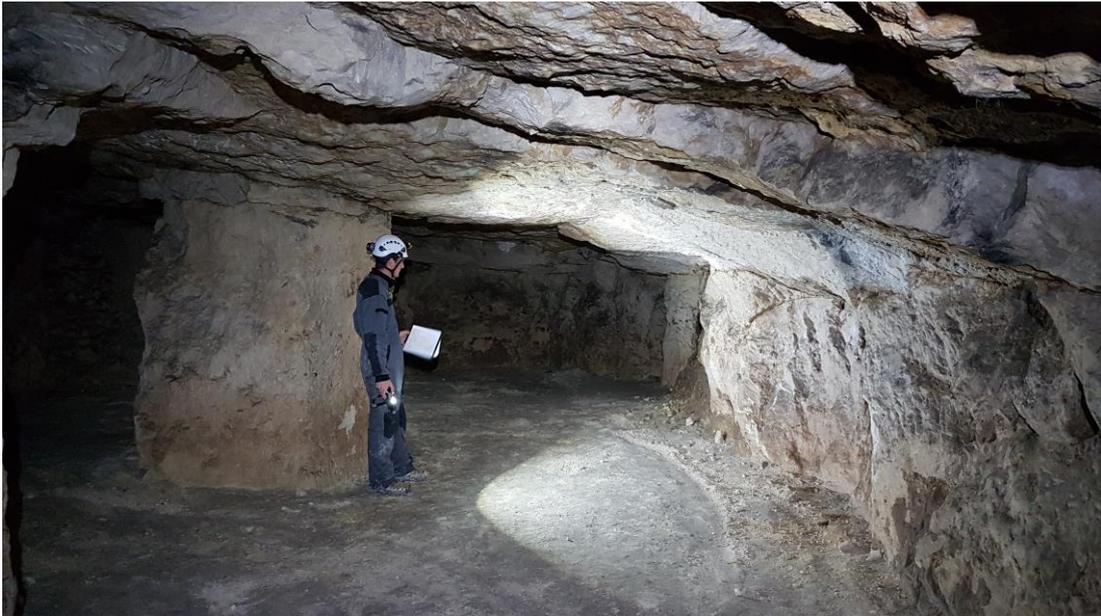
*Illustration 3 : Vue sur la complexité du massif crayeux dans la « grande carrière », qui présente des pendages et une importante densité de diaclases et de conduits karstiques*

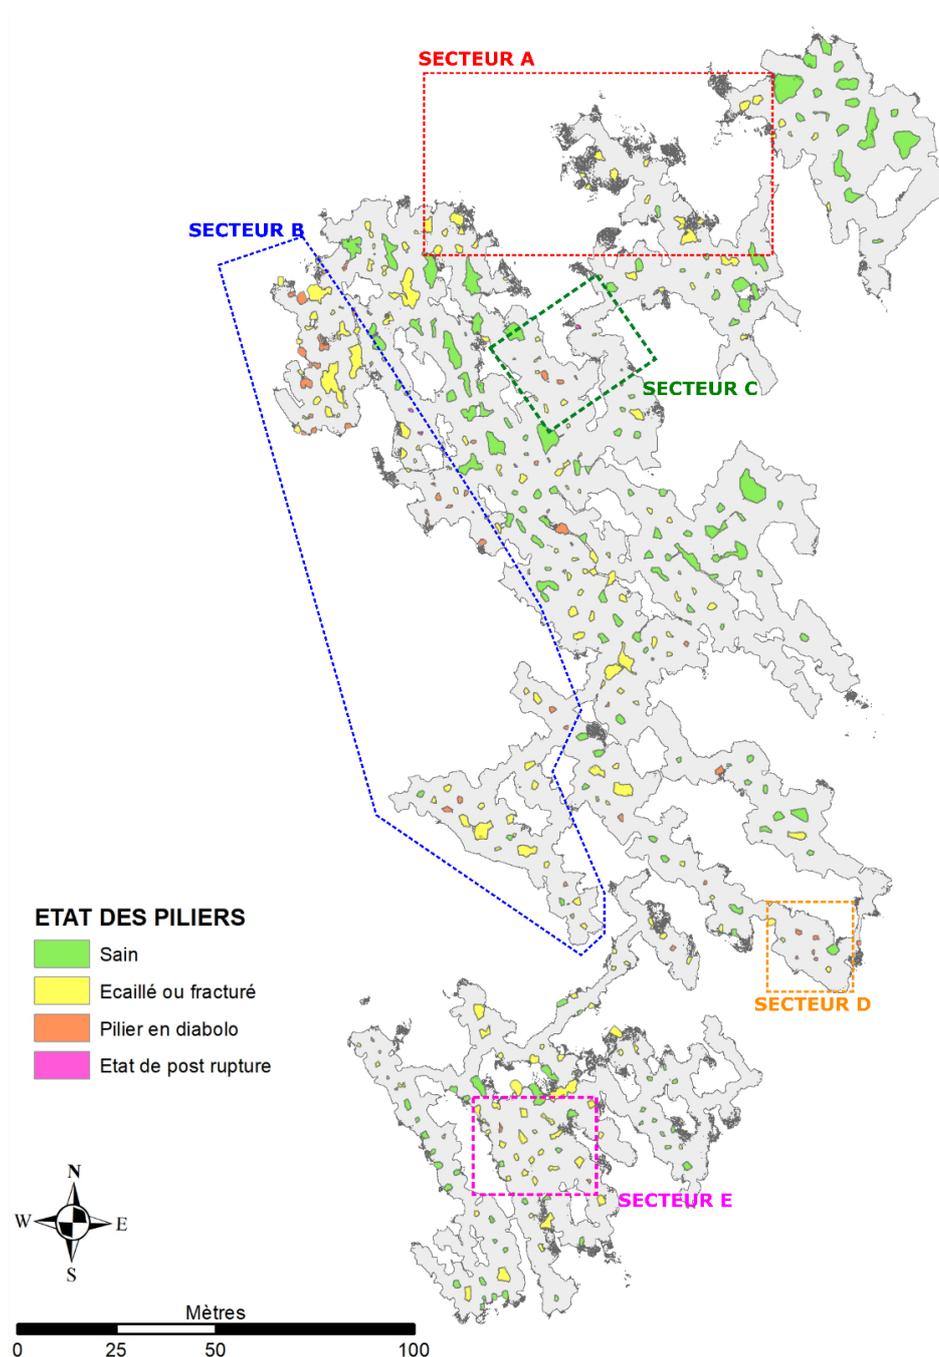
Au total, 427 piliers ont été identifiés et décrits dans le réseau souterrain de « Pontillon », dont plus de la moitié sont affectés de fractures mécaniques. Parmi ces piliers fracturés, 53 présentent un état de dégradation avancée (piliers traversés de grosses fractures mécaniques, très écaillés ou en « diabolo »), et 4 sont en état de post-rupture. Il apparaît donc qu'une majorité des piliers sont sous-dimensionnés vis-à-vis des contraintes mécaniques verticales exercées par le recouvrement. La mise sur plan de l'état de chaque pilier, selon 4 classes (sain, fracturé / écaillé, très fracturé / en diabolo et post-rupture) a permis d'identifier 5 secteurs où se côtoient plusieurs piliers en mauvais état. Ces secteurs constituent des zones « sensibles », potentiellement instables, dans la mesure où la ruine de l'un des piliers entraînerait très probablement la ruine ou la dégradation des piliers alentours. La ruine simultanée de plusieurs piliers pourrait engendrer d'importants désordres au fond et en

A noter que d'autres piliers très fracturés mécaniquement, mais entourés de piliers en état correct, ont été observés en dehors de ces zones sensibles.

Illustration 12 : Principaux secteurs de piliers en mauvais état

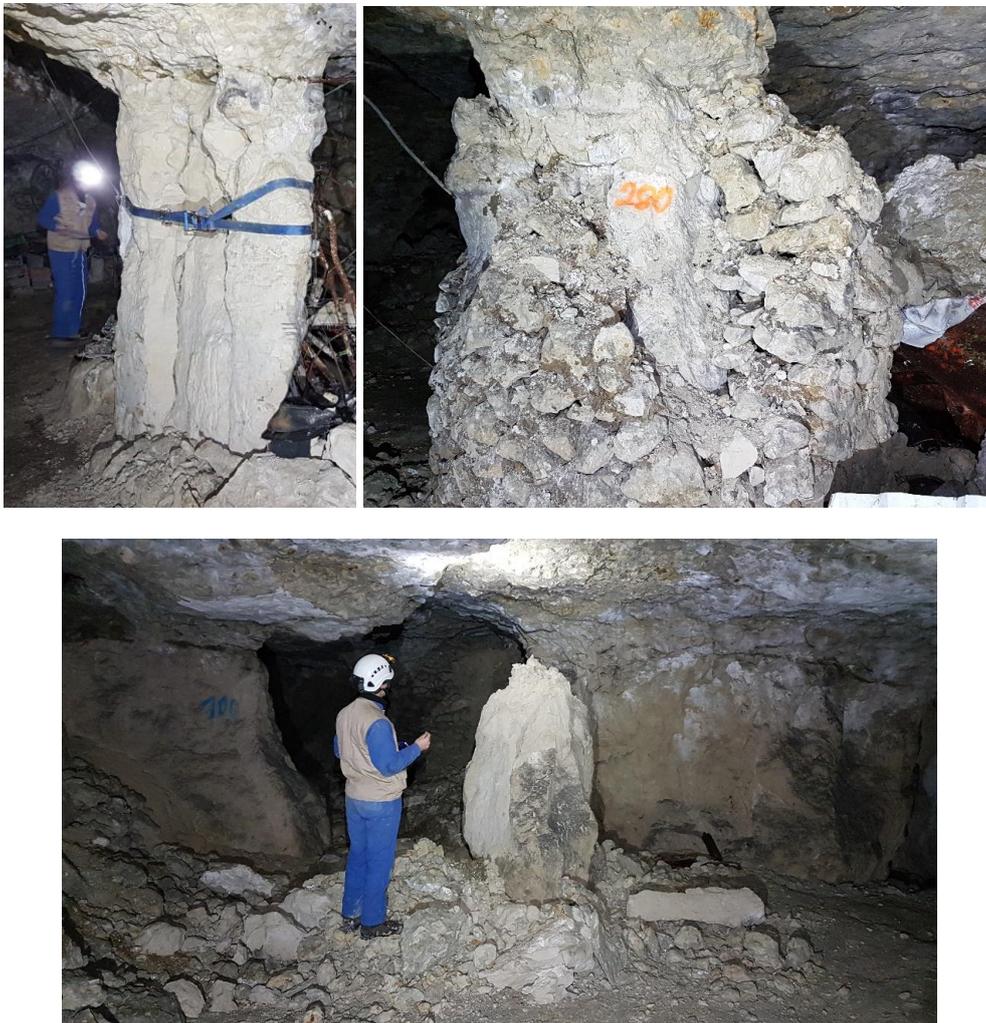
L'état de stabilité des piliers de la « grande carrière » varie selon les secteurs. C'est dans la partie ouest de la carrière, suivant une « bande » globalement orientée NO-SE, que se situent les piliers les plus fracturés, et plus particulièrement dans le secteur nord-ouest, à l'emplacement des accès dont certains sont aujourd'hui comblés et/ou effondrés (secteur B sur Illustration 12). Dans ce secteur, les piliers sont tous affectés de fractures mécaniques plus ou moins développées et importantes, et trois d'entre eux sont dans un état très précaire. Il s'agit des piliers P279 et P280, tous deux situés directement à l'entrée actuelle de la cavité et en partie confortés « artisanalement » pour limiter les écaillages, ainsi que le P101 totalement ruiné (cf. Illustration 13). A noter que les confortements des piliers P279 et P280 n'ont pas été réalisés dans les règles de l'art, ce qui les rend vraisemblablement totalement inopérants.

*Illustration 13 : En haut, vue sur deux piliers en très mauvais état à l'entrée actuelle de la « grande carrière » (pilier P279 à gauche, et P280 à droite). En bas, vue le pilier P101 en état de post-rupture (pilier foudroyé)*

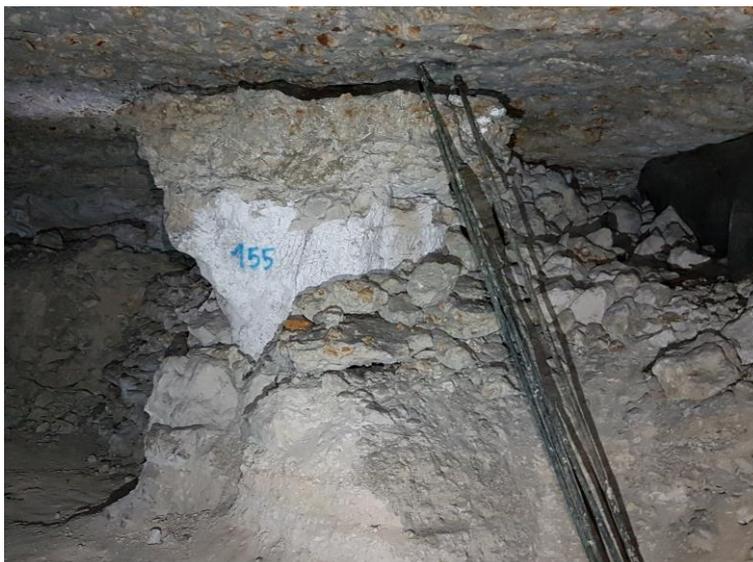
Le second secteur « sensible » vis-à-vis de la stabilité des piliers est localisé dans la partie centrale de la cavité (secteur C sur l'illustration 12). Il regroupe plusieurs piliers de section réduite, tous fracturés ou très fracturés mécaniquement. L'un de ces piliers est en état de post-rupture (pilier P155) et est totalement désolidarisé du toit. Il est actuellement soutenu de façon

*Illustration 14 : Vue sur le pilier P155 désolidarisé du toit et maintenu par des remblais et des barres métalliques*

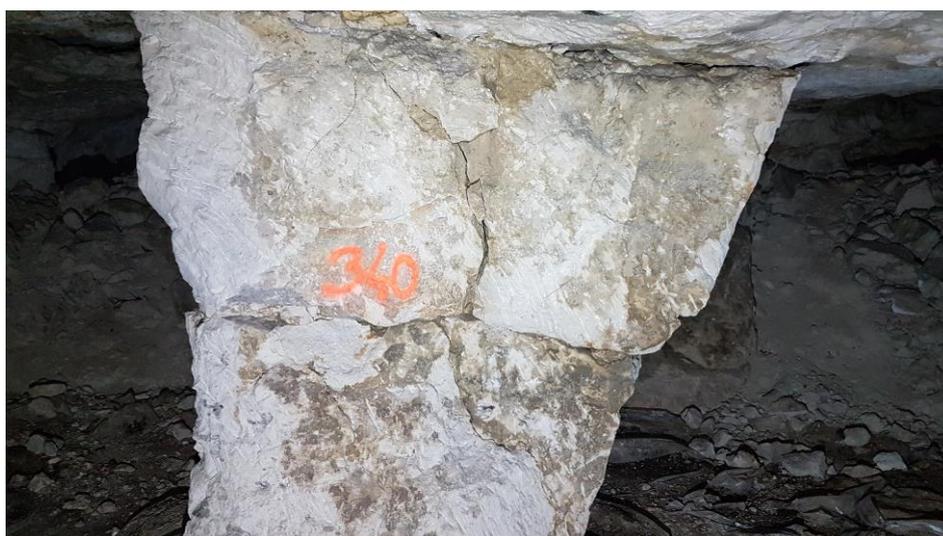
La majorité des piliers identifiés dans la carrière « sud » sont fracturés mécaniquement. La partie centrale de cette carrière (secteur E sur l'illustration 12) correspond au point le plus « sensible » vis-à-vis de la stabilité des piliers puisque tous les piliers de ce secteur présentent des sections réduites et tous sont affectés de fractures mécaniques plus ou moins importantes. Deux d'entre eux sont dans un état de dégradation avancé (P340 et P355).

*Illustration 15 : Exemple du pilier P340 très fracturé mécaniquement*

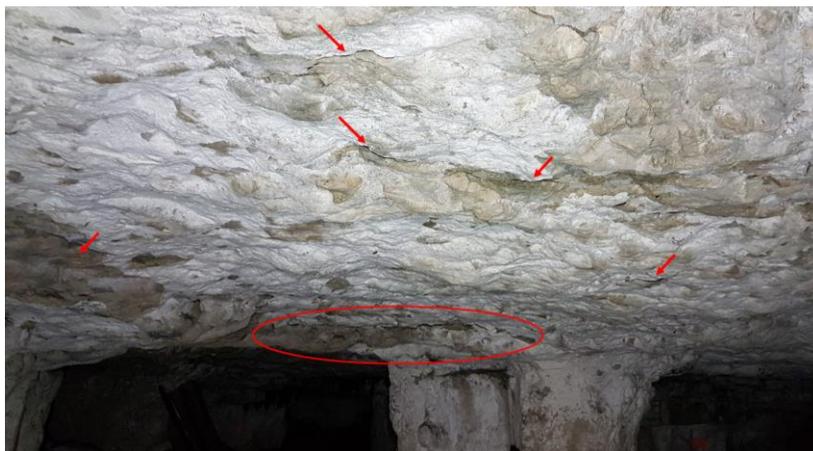
*Illustration 16 : Vue sur la « zone d'instabilités diffuses » dans la partie nord de la carrière « nord », caractérisée par la présence de petites écailles (flèches rouges) et d'instabilités ponctuelles volumineuses (ellipse rouge)*

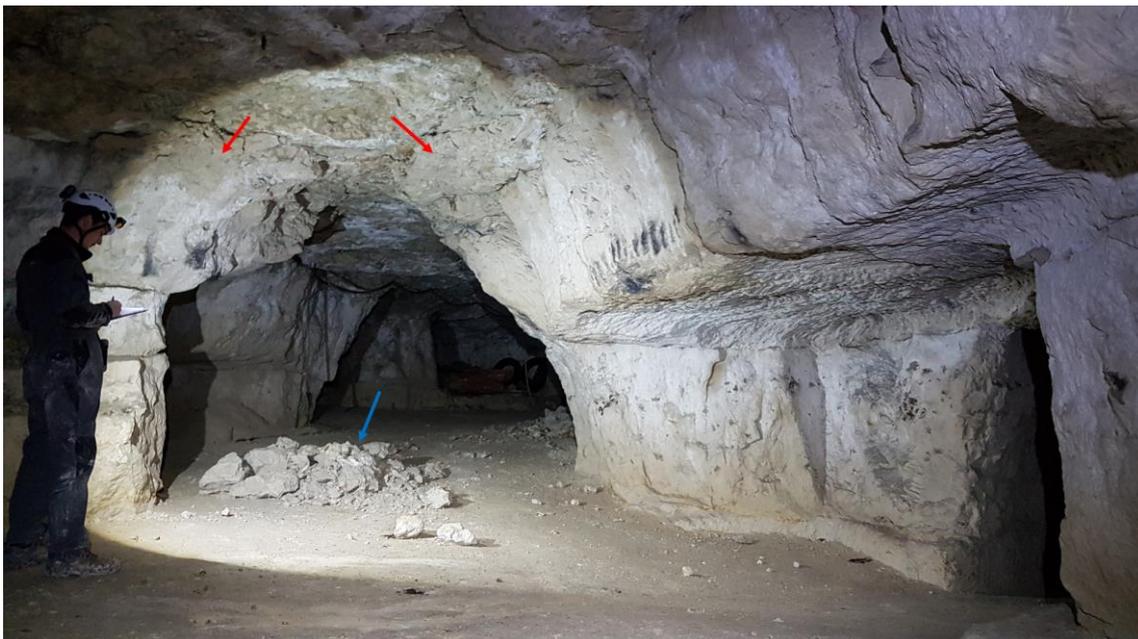
*Illustration 17 : Instabilité de type « chute de 1<sup>er</sup> banc de toit » dans la carrière « nord » (flèche bleue) associée à des petits décollements (flèches rouges). A noter que dans la partie gauche de la photo, le ciel est constitué par le niveau glauconieux verdâtre propice aux instabilités. Le toit originel, plus régulier et marqué par les traces de pics, est visible dans la partie droite de la photo*

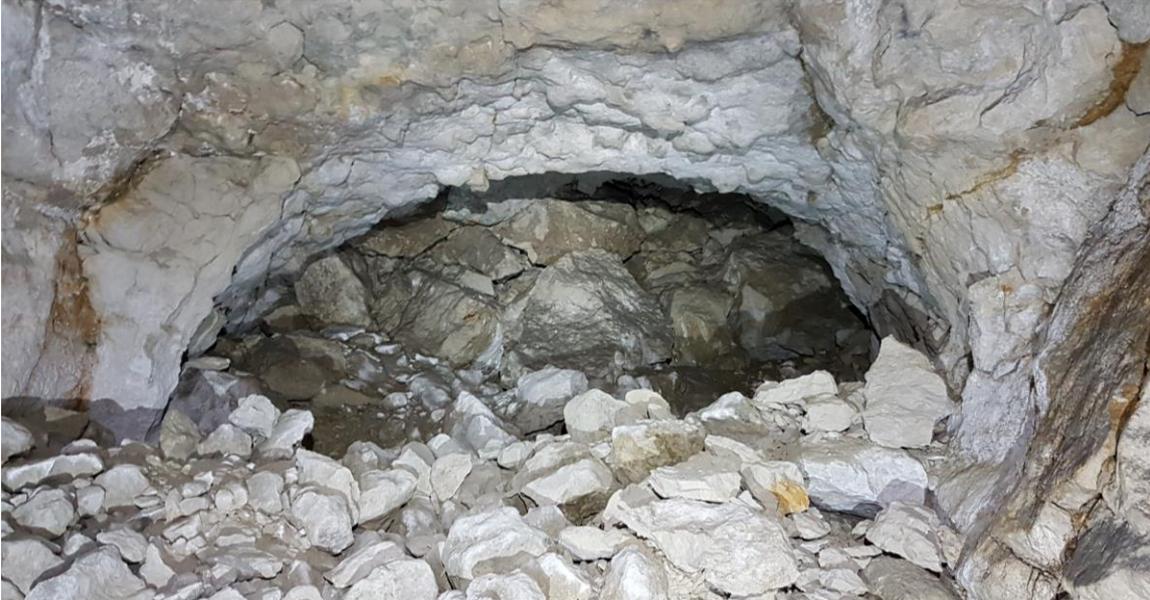
*Illustration 18 : Remontée de cloche de fontis (D19) dans la « grande » carrière de Rémalard*

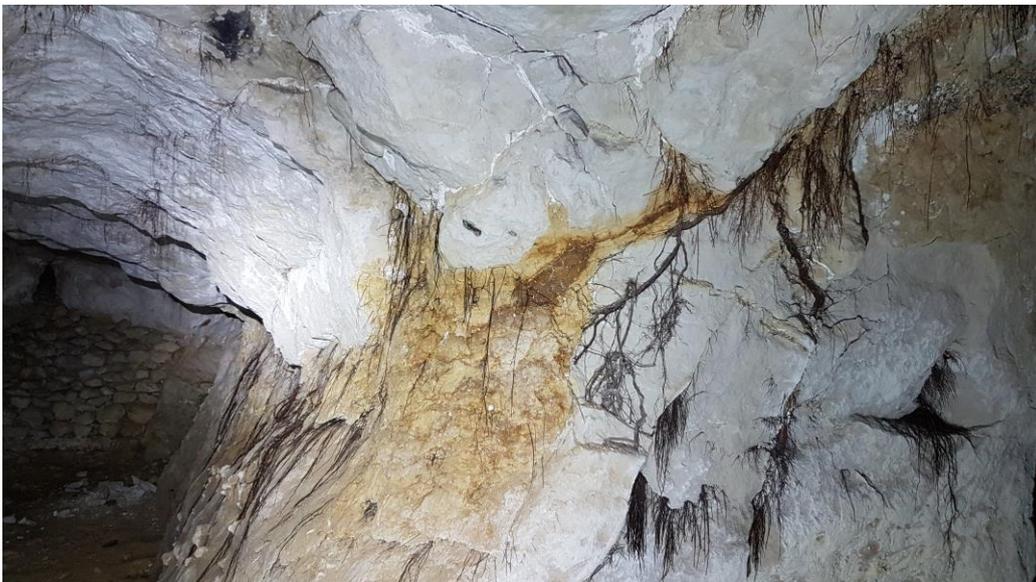
*Illustration 19 : Important développement racinaire dans un petit conduit karstique situé dans le secteur nord-ouest de la « grande carrière », où le recouvrement est peu épais (fracture F31)*

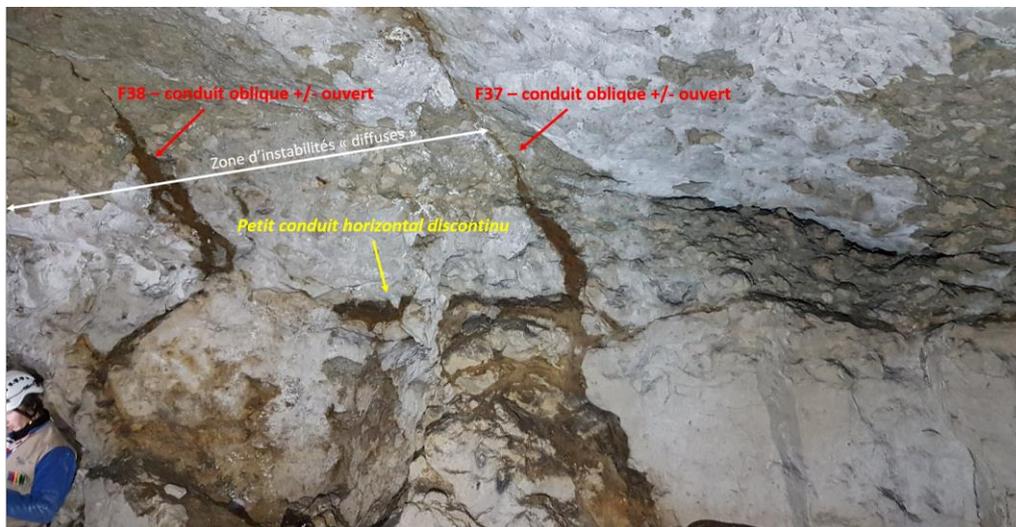
Illustration 20 : Exemple de forme karstique complexe dans la « grande carrière », associée à une « zone d'instabilité diffuse » entre F37 et F38

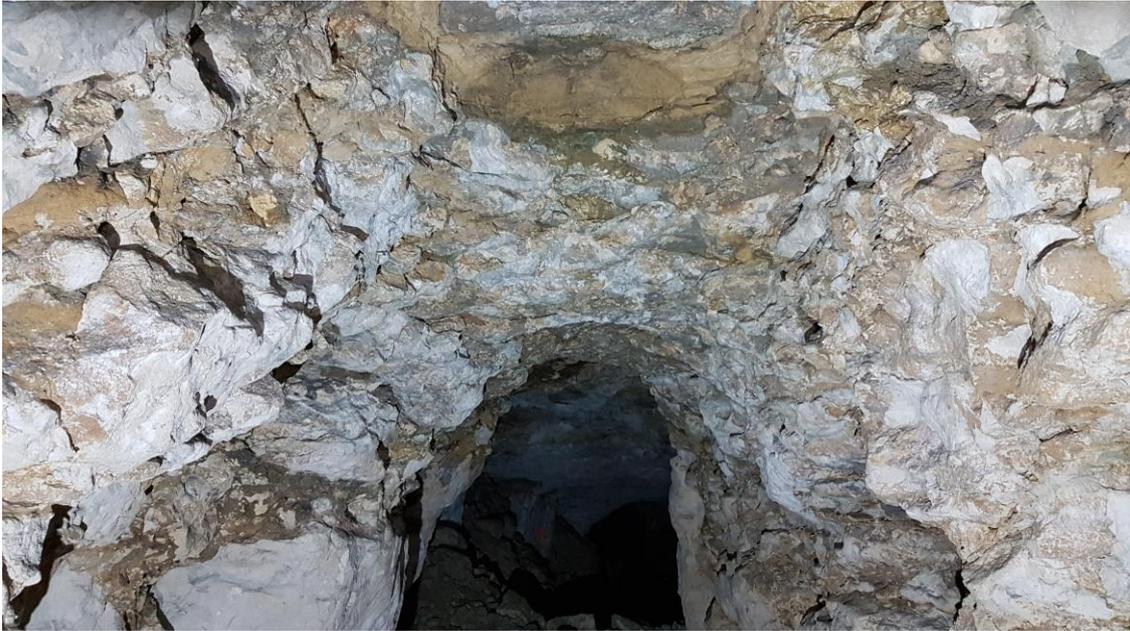
*Illustration 21 : Vue sur une « zone d'instabilité diffuse » liée au passage de plusieurs conduits karstiques orientés NNO-SSE et associés à de multiples petits conduits horizontaux ou obliques (zone d'instabilité D'29)*

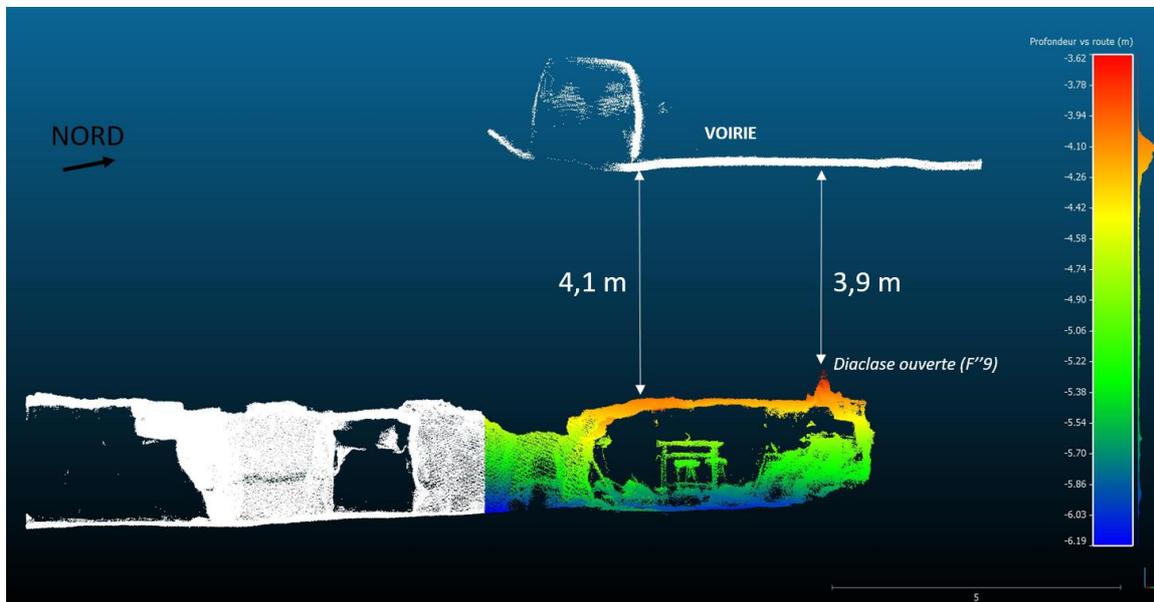
*Illustration 22 : Coupe dans le nuage de points en 3D au niveau de l'extrémité nord de la carrière « nord ». Dans ce secteur, la petite route communale est sous-cavée par des galeries parfois comblées, avec des épaisseurs de recouvrement faibles (3,5 à 5 m)*
