Plan de Prévention des Risques Naturels de Mouvements de Terrain de Courgeon

Rapport de présentation

Maître d'ouvrage : Etat - DDT Orne

Réalisation : Alp'Géorisques

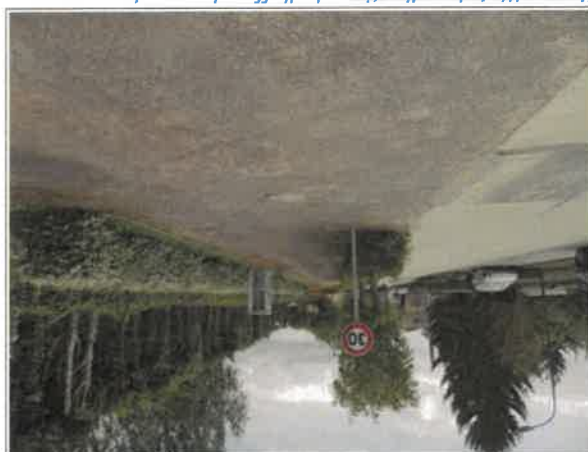
Figure III.4: localisation de l'effondrement survenu en bordure de la RD10 (événement 1).

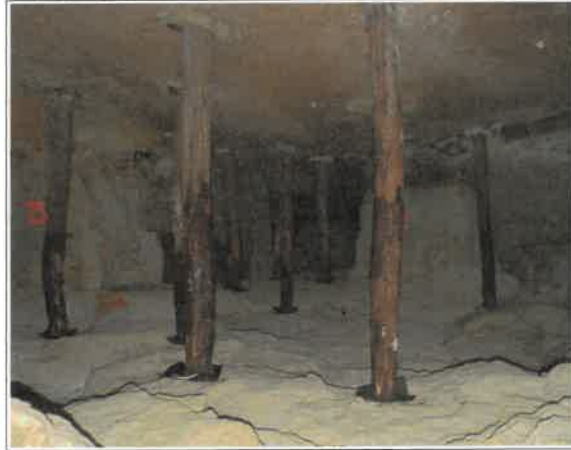
Figure III.7: zone étayée à l'aide de poteaux en bois (événement 8)

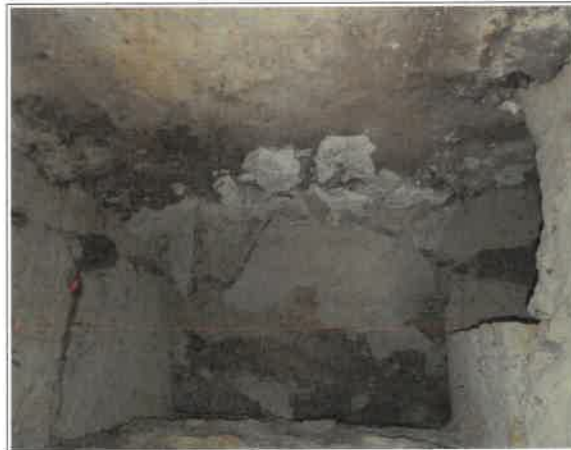
Figure III.6: chutes de toit sous la propriété Joblet (événement 6)

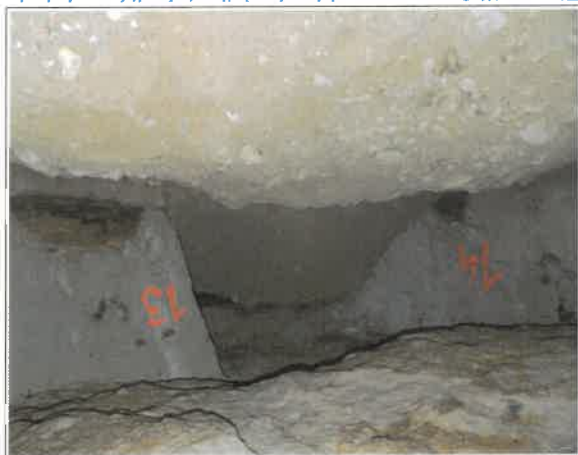
Figure III.9: zone remblayée à l'extrémité sud de la carrière du village, en direction de la RD10.

- Plusieurs zones de remblais sont observables dans la carrière :
- Dans la partie sud, ils obstruent des puits de jour et très probablement des accès vers des ramifications s'étendant jusqu'à la RD10, comme semble l'indiquer des témoignages et des études géophysiques de 2013 et 2018.
 - Des comblements peuvent obstruer des départs de galeries souterraines situées à l'est de la carrière. L'un d'eux pourrait correspondre à une connexion qui aurait existé avec un puits situé sur la parcelle 18. Des témoignages signalent, à ce sujet, l'existence d'une galerie de faible hauteur qui débouchait dans ce puits, en passant sous le lotissement du Vergier, et qui possédait de petites ramifications faiblement étendues (information aujourd'hui non vérifiable).
 - Des remblais sont stockés contre des parois de la partie ouest – nord-ouest de la carrière.

Une zone remblayée est présente en bordure de la RD10. Elle laisse supposer que la cavité s'étendait sous cette route, ce qui pourrait expliquer les tassements de chaussée décrits par un riverain (événement n°2 des phénomènes historiques). Des traces d'écoulements ont été observées au niveau de ce remblai, ce qui souligne la présence d'infiltrations depuis la route

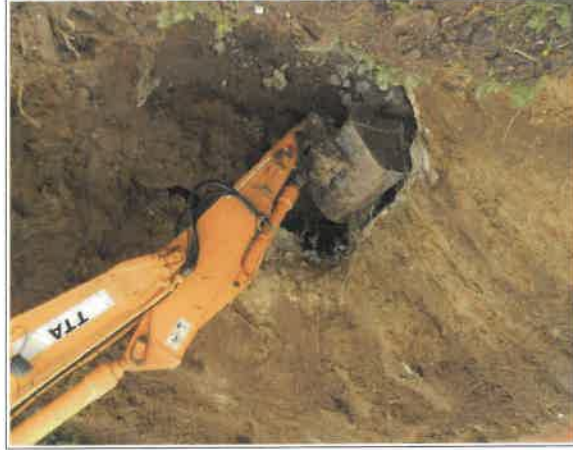
Figure III.11: ouverture de la cavité de la RD10 à la pelle mécanique.

La cavité située en bordure de la RD10 était condamnée. Son accès a été déblayé à la pelle mécanique pour permettre son inspection. Son ouverture a révélé la présence d'une salle de quelques dizaines de mètres carrés située à faible profondeur.

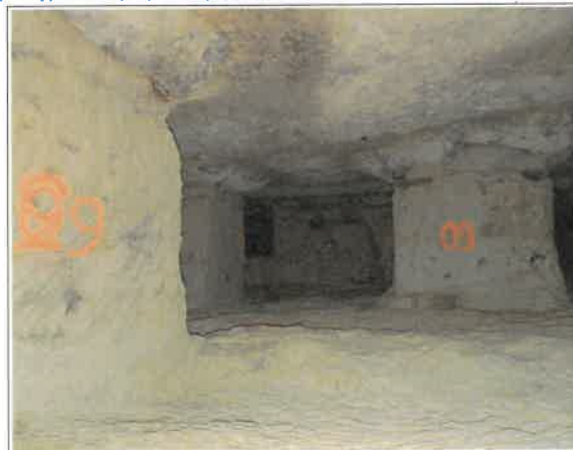
Il s'agit d'une carrière exploitée selon la méthode des chambres et piliers, accessible par une descenderie située sur la parcelle 71. Les piliers sont réparés aléatoirement et présentent des sections variables. On remarque également de nombreuses poches argileuses correspondant à des comblements de conduits karstiques. Certaines de ces poches affectent des piliers, ce qui réduit leur efficacité et les fragilise. L'état général de cette cavité est globalement très dégradé.

Figure III.10: vue générale de l'intérieur de la carrière. En taches sombres, certaines poches argileuses.

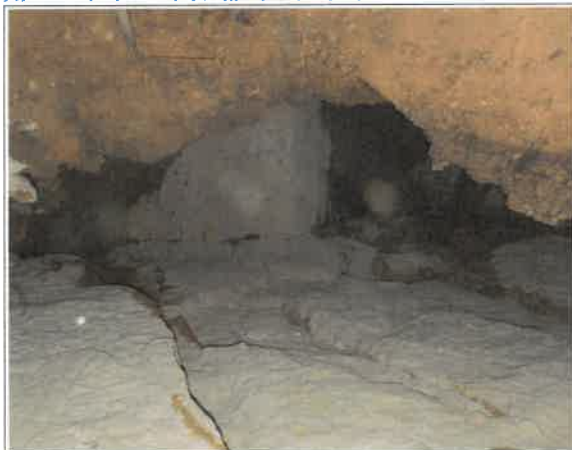
Figure III.12: vue générale de l'intérieur de la cavité avant sa suppression.

(ruissellements routier). Cette cavité a été traitée par le Conseil Départemental de l'Orne en détruisant le cerveau à l'aide d'une pelle mécanique puis en comblant le vide restant à l'aide de remblais rocheux.

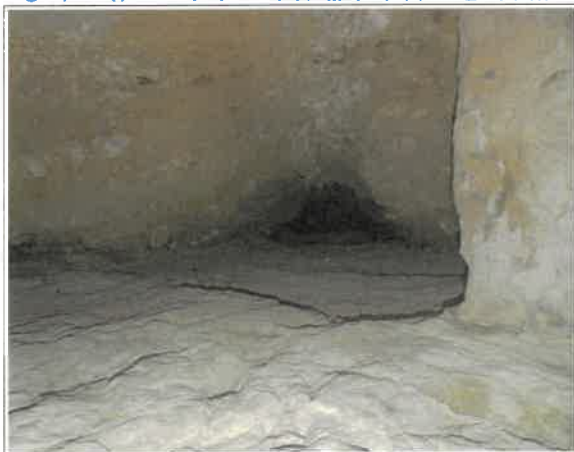
Figure III.28: Remblais à l'intérieur de la carrière de Curters.

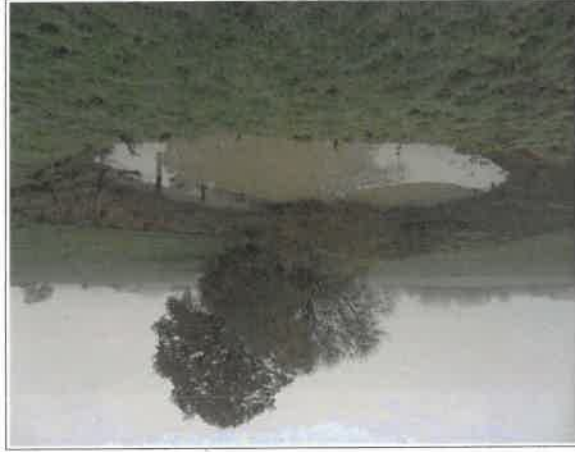
Figure III.30: mare visible en limite des parcelles 79 et 80 (lieu-dit La Vallée). Ses bordures font penser à une zone effondrée. La cavité signalée par le plan marnières se situe 200 mètres à l'amont de cette mare.

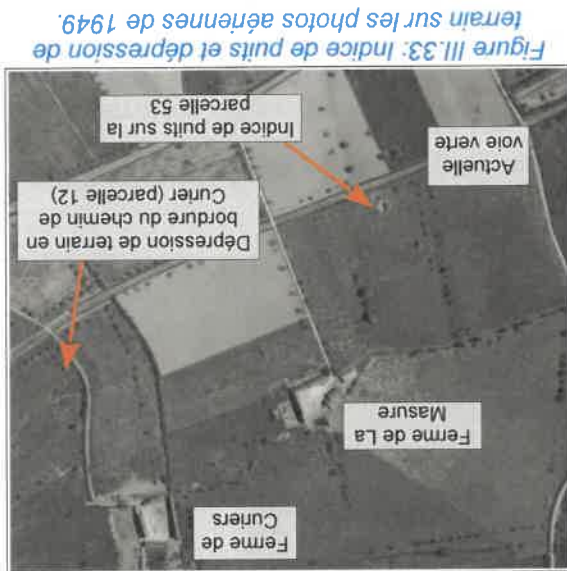
Figure III.33: Indice de puits et dépression de terrain sur les photos aériennes de 1949.

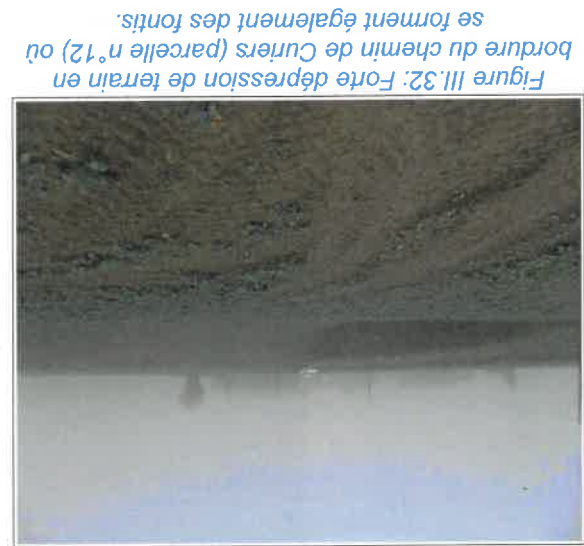
Figure III.32: Forte dépression de terrain en bordure du chemin de Curters (parcelle n°12) où se forment également des fontis.

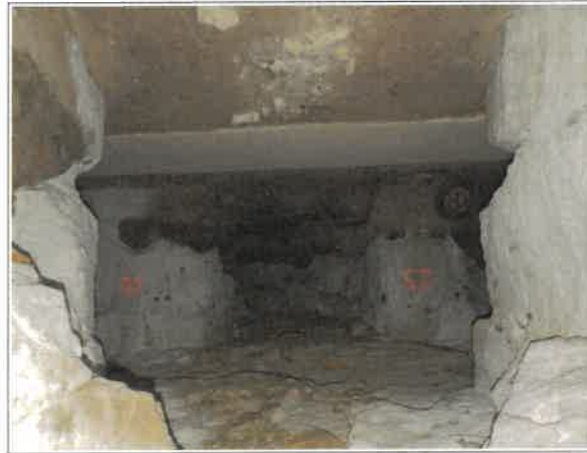
Figure III.40: vue générale de la carrière, on notera les zones de karst au niveau des piliers (taches brunes).

> Le reste de la carrière est **exposé à des phénomènes d'effondrements**. L'édifice présente un état géotechnique très insatisfaisant. L'épaisseur de son cerveau est faible. Elle est quasiment systématiquement inférieure à 5 mètres. Sa voûte présente de nombreuses fissures géologiques et mécaniques qui la fragilisent fortement. Plusieurs chutes de toit ont été observées et des décollements de masses rocheuses plus ou moins importantes s'observent. De plus, des fissures mécaniques affectent plusieurs piliers, ce qui fragilise d'autant plus la structure de la cavité. A cela s'ajoute l'existence de conduits karstiques comblés d'argile, visibles au plafond de la cavité ou recoupant des piliers. Ces derniers peuvent également être affaiblis par cette présence de karst et des débouchements d'argile peuvent se manifester au niveau de la voûte.

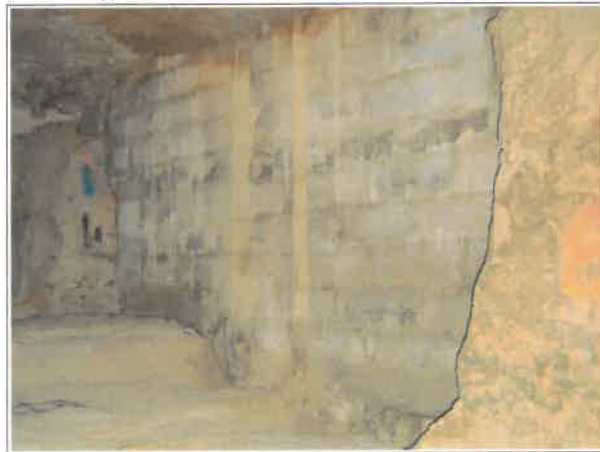
La partie centrale de la carrière du village a fait l'objet d'un comblement par injection de coulis de ciment. Cette zone ainsi traitée est confortée de façon sûre et pérenne, la zone de vide ayant été remplacée par un matériau adapté sur la base de directives techniques.

Figure III.39: partie comblée de la carrière.

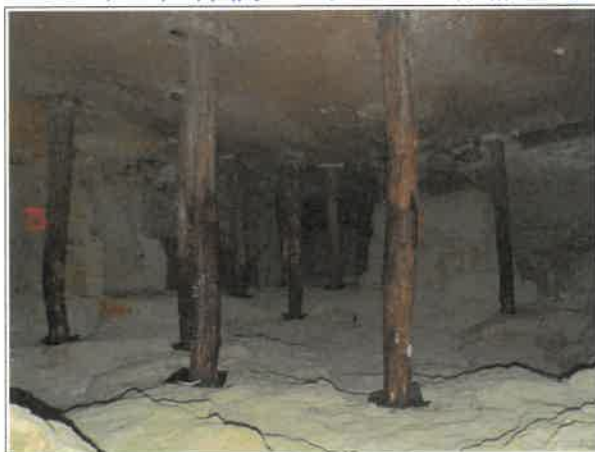
Figure III.41: zone soutenue à l'aide de poteaux en bois près de la descenterie.

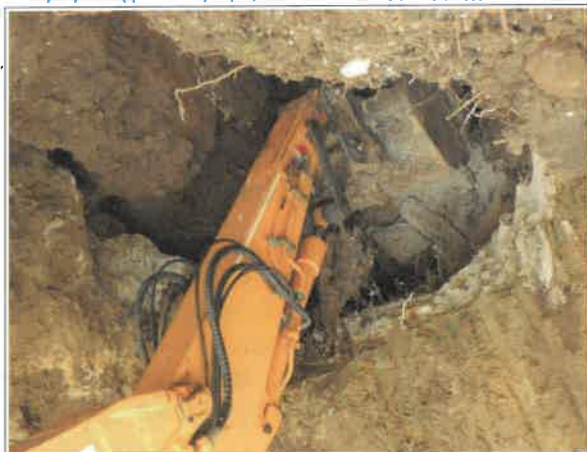
Figure III.43: découverture de la carrière de la RD10 avant son comblement intervenu plus tard.

La carrière de la RD 10 a été en partie effondrée et comblée à l'aide de remblais. Une autre partie a probablement été comblée sous la route, depuis l'intérieur de la cavité, à l'aide également de matériaux de remblai (bourrage de remblais). Des témoignages ont signalé des affaissements de chaussée de faible ampleur et les prospections géophysiques et géotechniques ont détecté des anomalies pouvant correspondre aux zones de remblais. Des vides résiduels peuvent subsister et des tassements peuvent affecter les remblais. Des phénomènes d'affaissement sont donc considérés possibles.

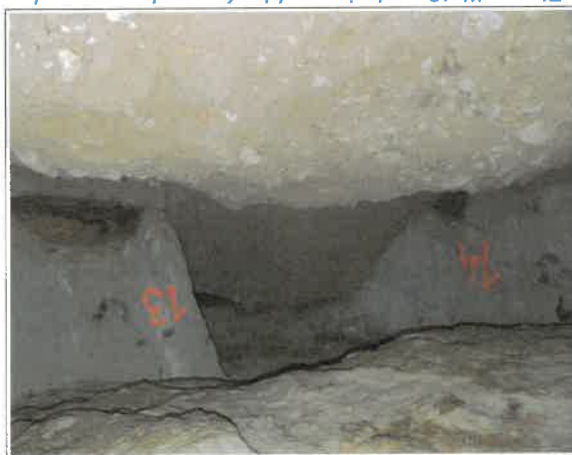
➤ Plusieurs galeries de la carrière sont comblées depuis l'intérieur, à l'aide de matériaux de remblais (bourrage de remblais). **Des phénomènes d'affaissements sont possibles** à leur niveau et peuvent s'accompagner de fontis localisés. Cette possibilité de fontis localisés est confondu avec le mécanisme d'affaissement qui caractérise plus manifestement ces zones remblayées.

Figure III.42: galerie remblayée par bourrage de matériaux (arrière plan de la photo).

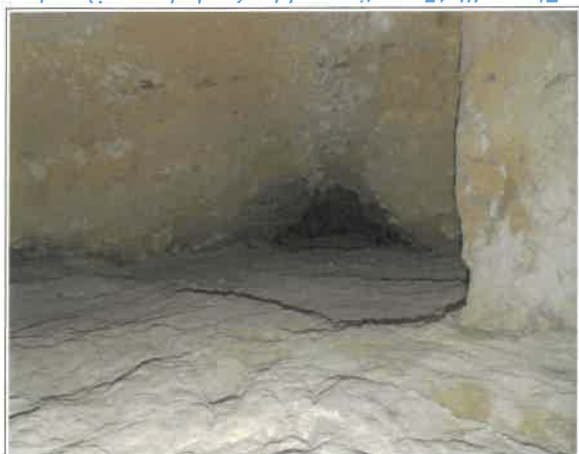
Figure III.45: partie remblayée de la carrière de Curiers.

La carrière de Curiers présente une partie très accessible (partie nord) qui est exposée aux phénomènes d'effondrements. Sa partie sud est remblayée depuis l'intérieur, quasiment jusqu'à la voûte. Elle est plutôt considérée exposée aux phénomènes d'affaissements.

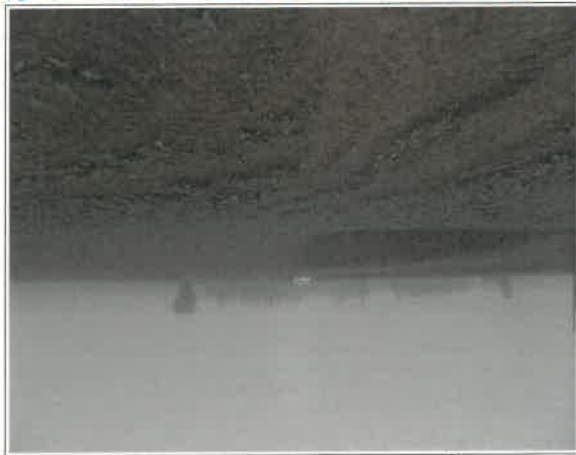
Figure III.46: forte dépression de terrain au niveau du Chemin de Curiers où sont également signalés des fontis.
