# plan de prévention des risques d'inondation (PPRI) de la rivière La Risle

note de présentation

## **Plan de Prévention du Risque Inondation**

### **NOTE DE PRESENTATION**

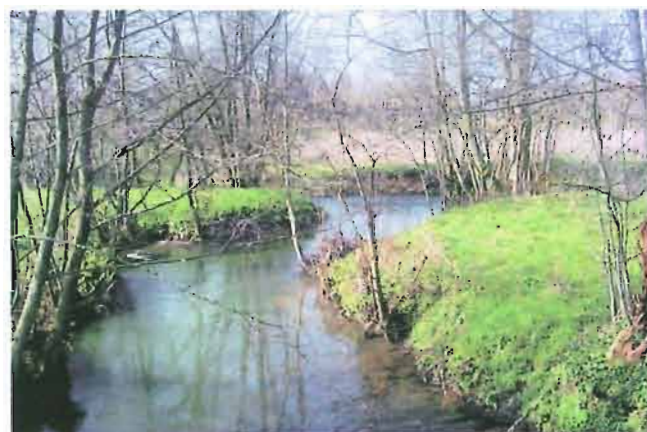
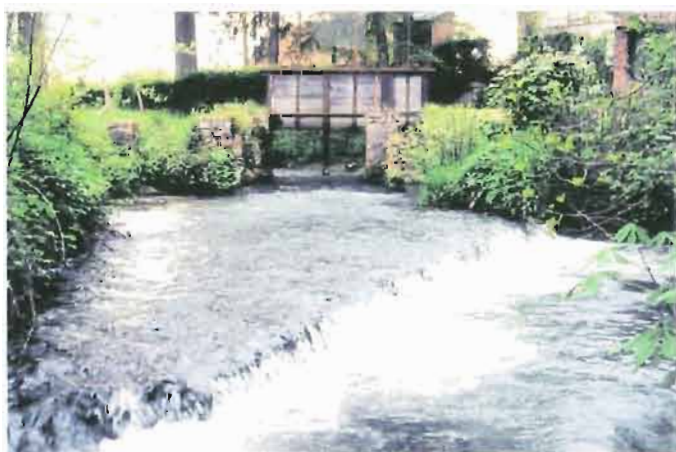
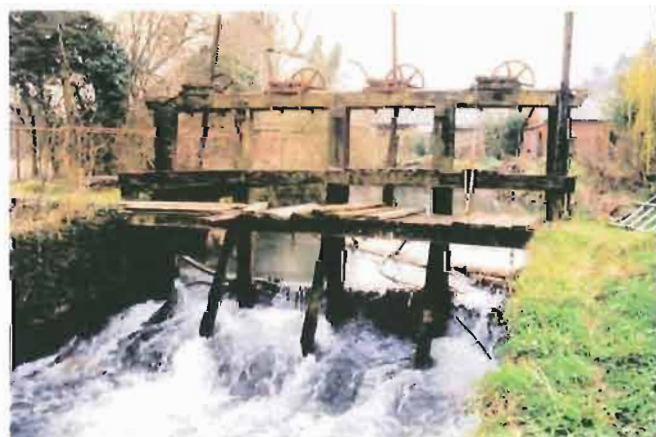
*Les ouvrages, dont certains ne sont plus en service, possèdent des vannes qui peuvent s'effacer en cas de crue*

L'état de ces ouvrages, leurs modalités de gestion pour les ouvrages mobiles, ainsi que leur dimensionnement conditionnent grandement les conditions d'écoulement locales à l'amont ou à l'aval de ces ouvrages.

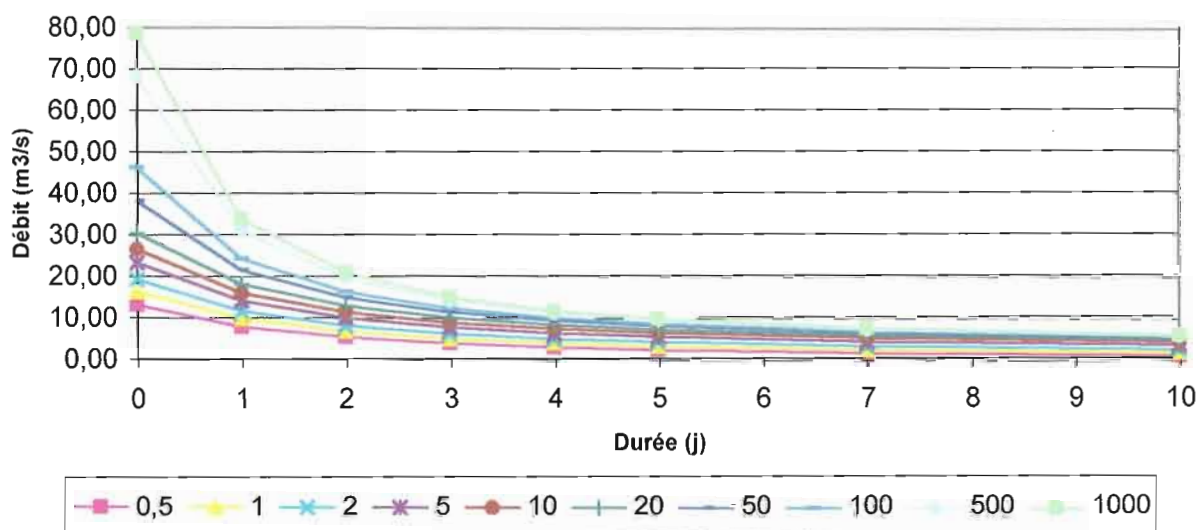
**Abaque QCXL(d,T)**

L'application de la méthode QdF a abouti à la définition d'un abaque exprimant les débits seuils QCX à la station de Rai pour différentes périodes de retour et pour une gamme de durées :

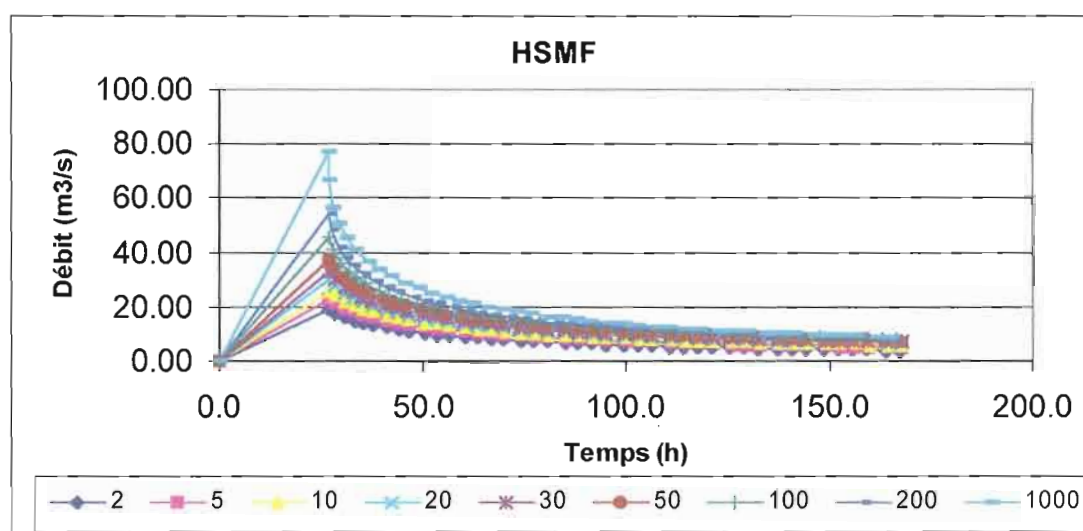
Hydrogrammes Synthétiques Mono-Fréquence à Rai

**L'application de ce principe permet ainsi de calculer les QCX au droit de points déterminés le long de la Risle, et ainsi les HSMF.**

Les HSMF sont représentés sous forme graphique

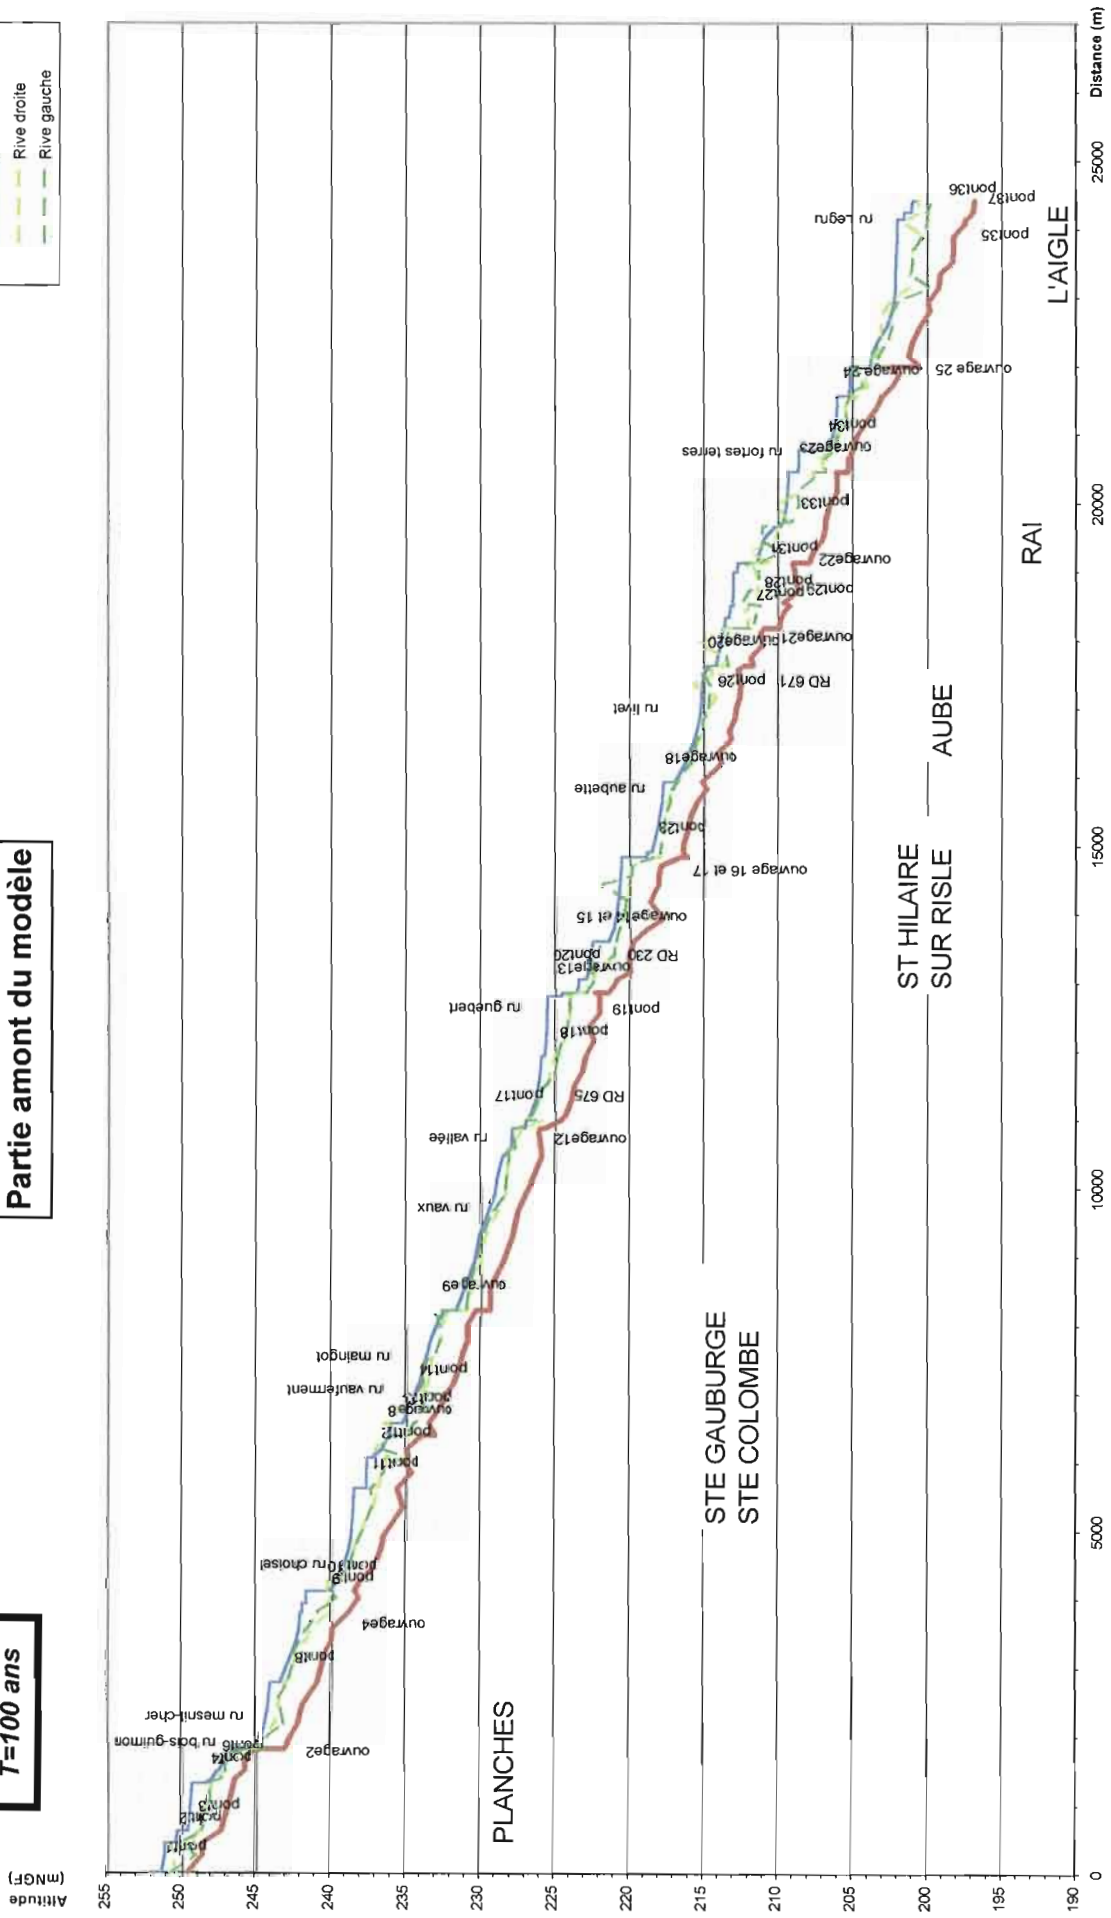
**PROFIL EN LONG**  
Partie amont du modèle

**T=100 ans**

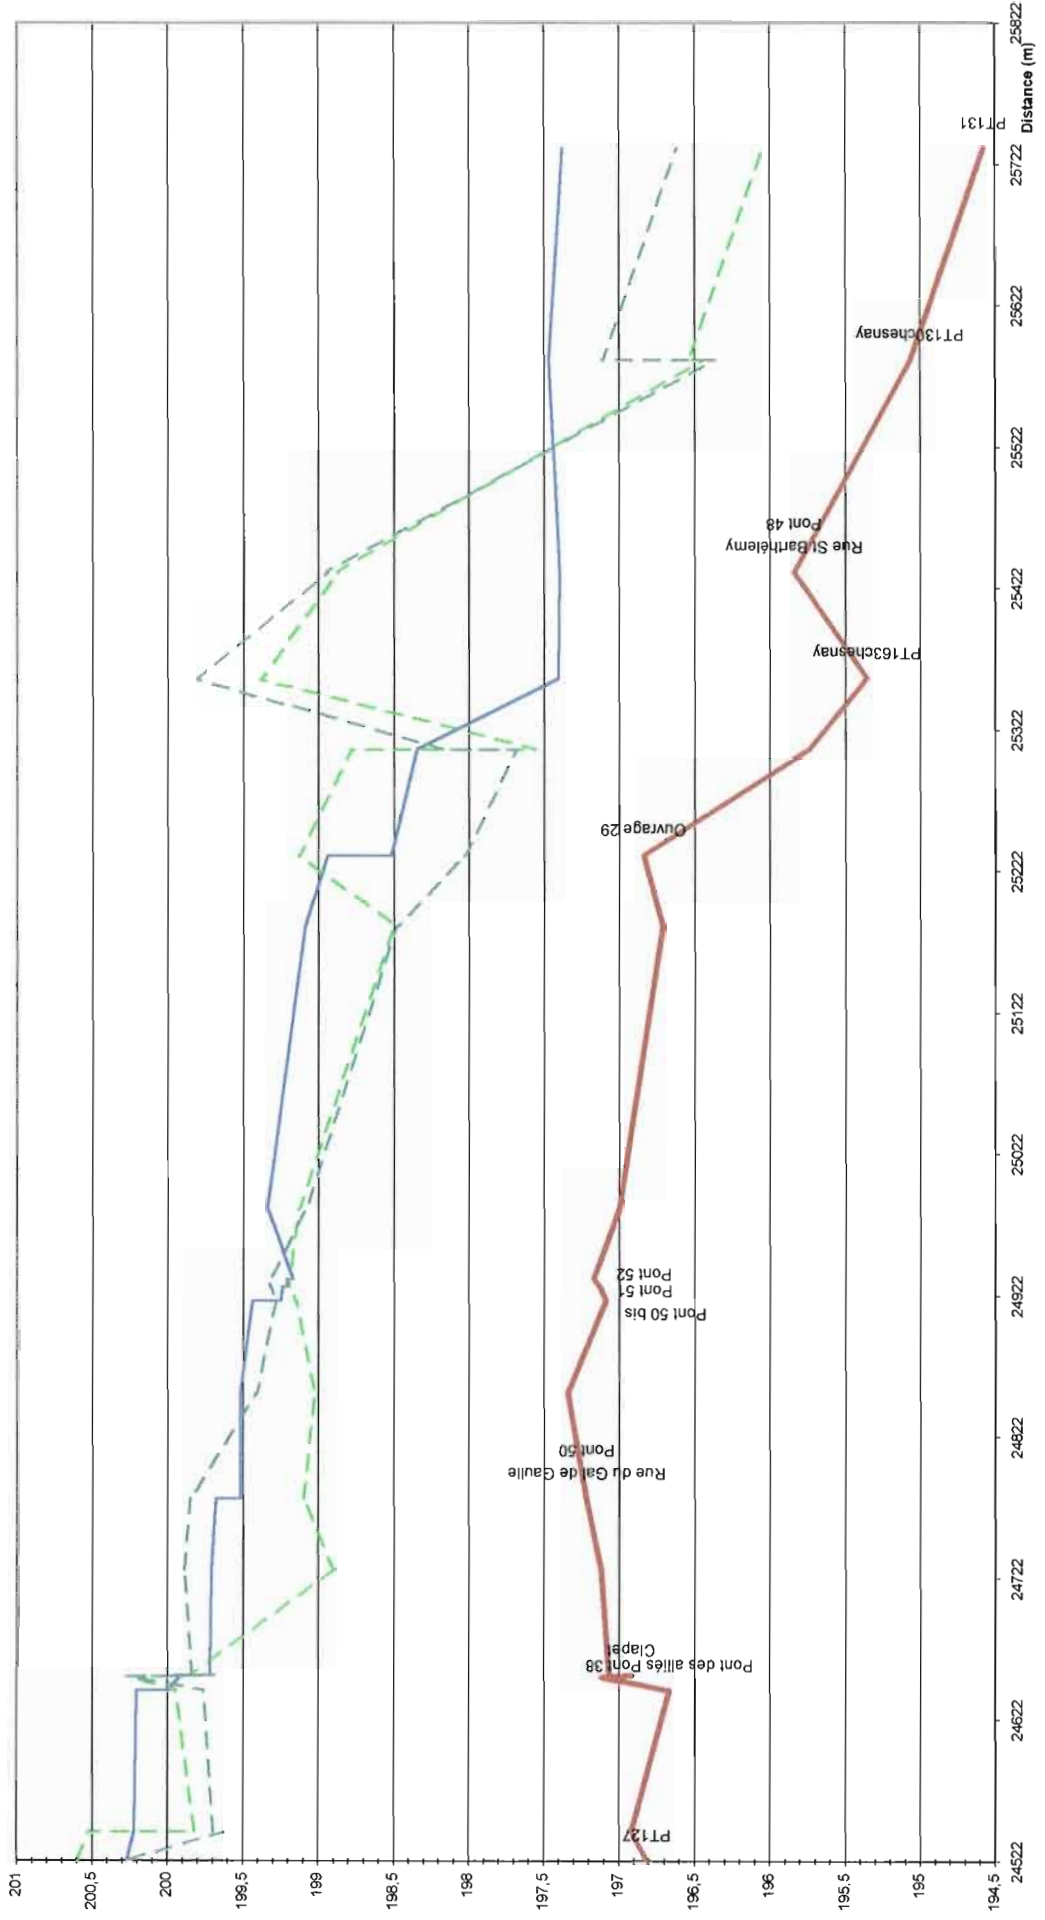
### PROFIL EN LONG Bras des Tanneurs à l'Aigle

**T=100 ans**
