Porter à connaissance (PàC) - carrière du Clos-Saint-Marc -

Décembre 2021

*Commune de Cour-Maugis-sur-Huisne
- Commune historique de Boissy-Maugis -*

BOISSY-MAUGIS (61) – Carrière du Clos-Saint-Marc

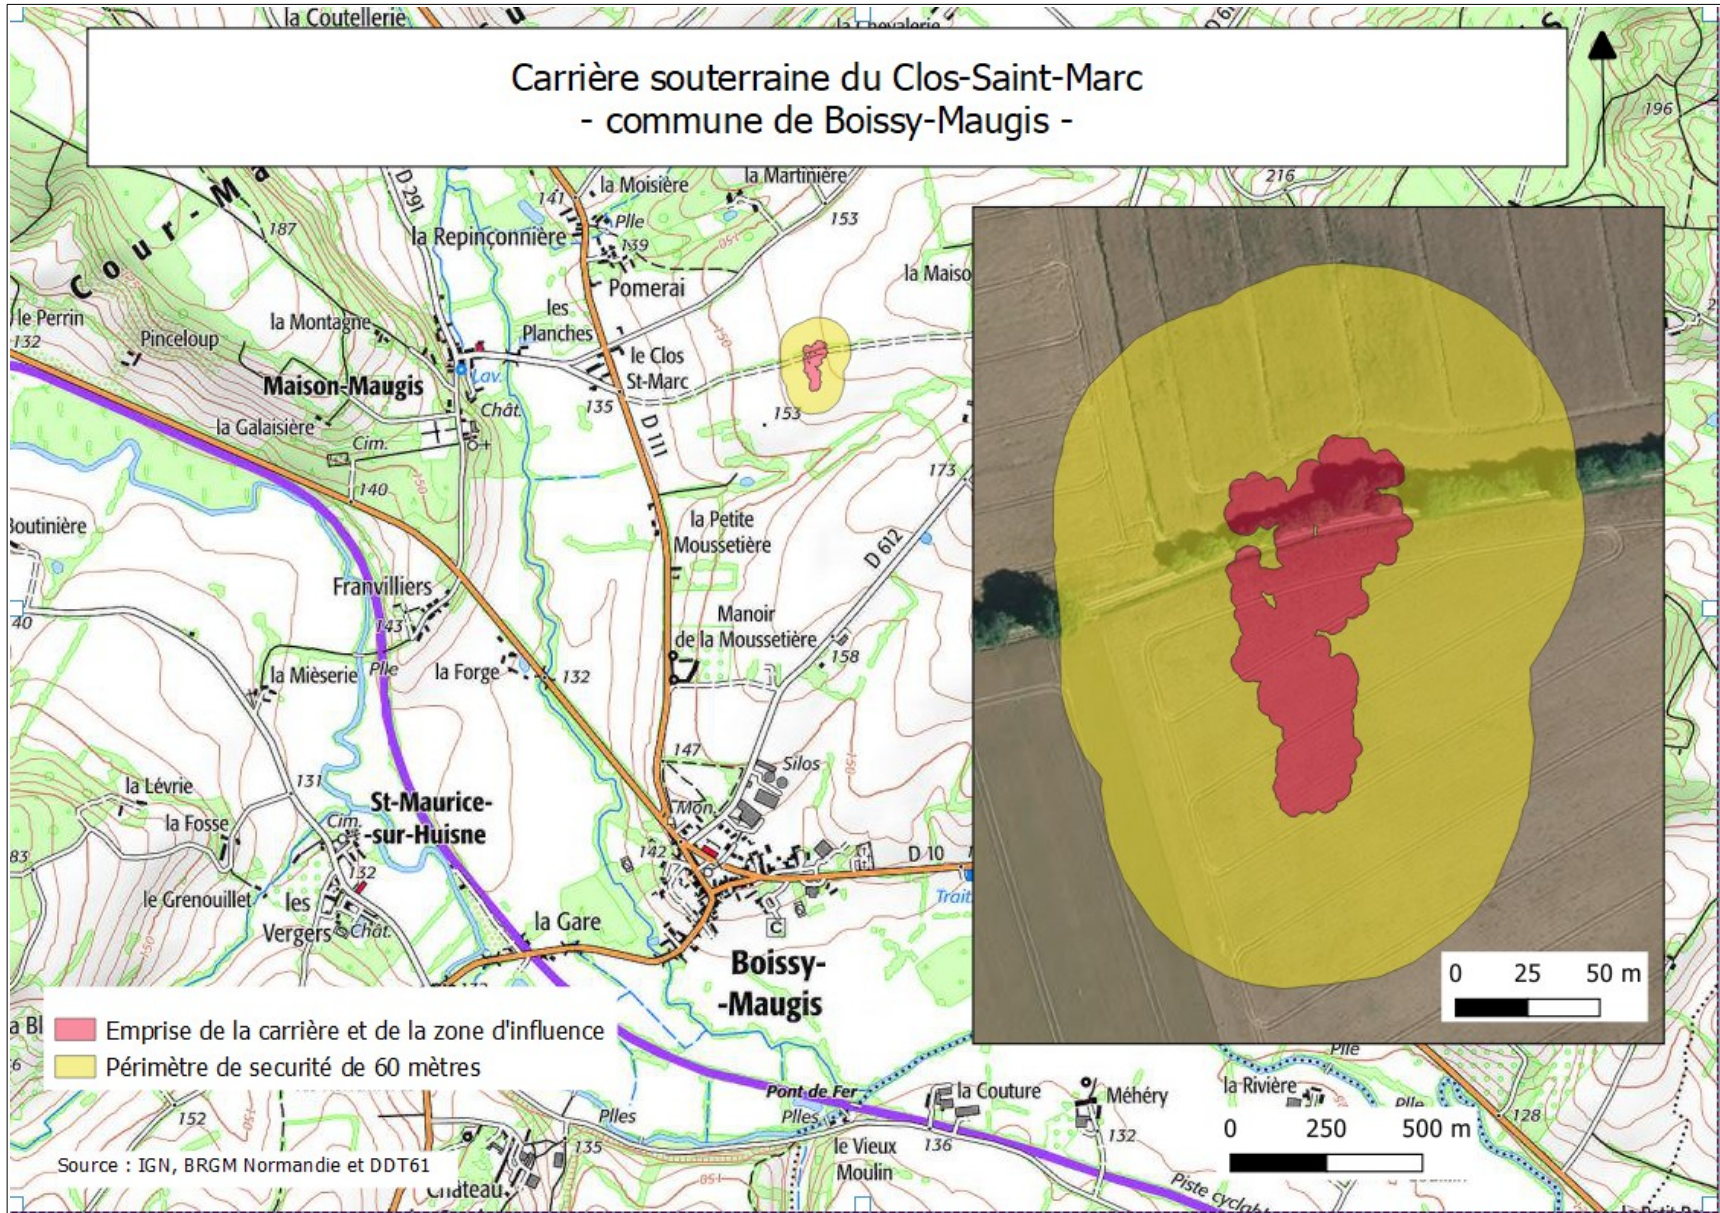
Annexe 1 : emprise de la carrière et périmètre de sécurité

D'autre part, des incertitudes persistent sur l'emprise de la carrière du fait que certains endroits n'étaient pas accessibles à cause d'éboulements ou de remblaiements. La DDT a donc mis en place une zone de protection (périmètre de sécurité) de 60 mètres autour de la zone d'influence de la carrière.

Aucun travaux de terrain, déblaiement ou terrassement, ne devra être entrepris sans étude géotechnique préalable.

En cas d'apparition de désordres de surface, il faudra informer les services de l'État : Direction départementale des territoires – ddt-sacr-prgc@orne.gouv.fr - 02.33.32.53.22.

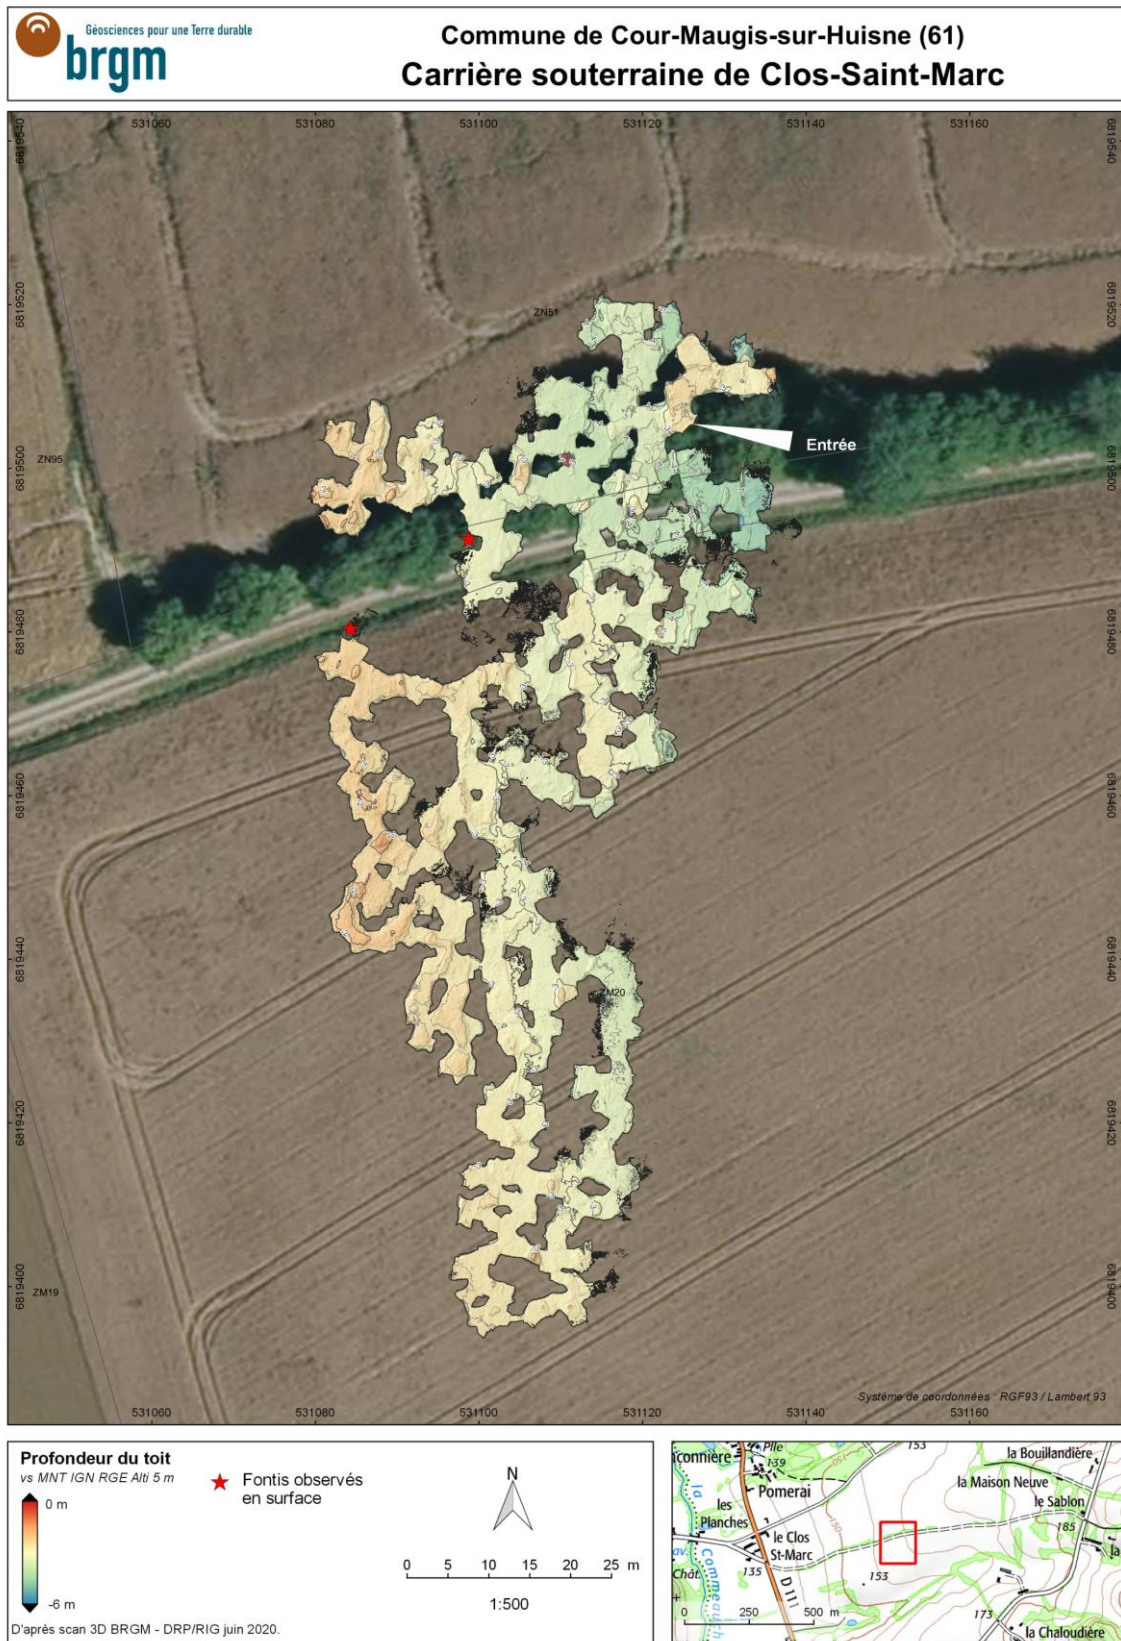
Annexe 2 : Cartographie des épaisseurs de recouvrement (comparaison levé fond / MNT IGN 5m)

Le « point sensible » le plus important concerne le mauvais état géotechnique de la voûte associé à des épaisseurs de recouvrement généralement faibles à très faibles (< 2 m dans l'ouest du réseau) et à la présence de nombreux conduits karstiques +/- colmatés. En effet, le ciel est ponctué de cloches de fontis et de conduits karstiques susceptibles d'engendrer des désordres en surface à court / moyen terme, dans la mesure où aucun processus d'auto-comblement de ces instabilités ne paraît possible en l'état actuel des connaissances (c'est-à-dire qu'une fois amorcé, le processus atteindra à terme la surface). De tels événements se sont d'ailleurs déjà déclarés dans le passé (dont deux mouvements de terrains survenus ces deux dernières années) et d'autres se reproduiront certainement dans les prochains mois ou années en fonction notamment des conditions météorologiques.
