Porter à connaissance (PàC) - carrière des petites Hayes -

Décembre 2021

Commune de Coulonges-sur-Sarthe

COULONGES-SUR-SARTHE (61) – Carrière souterraine des « Petites Hayes »

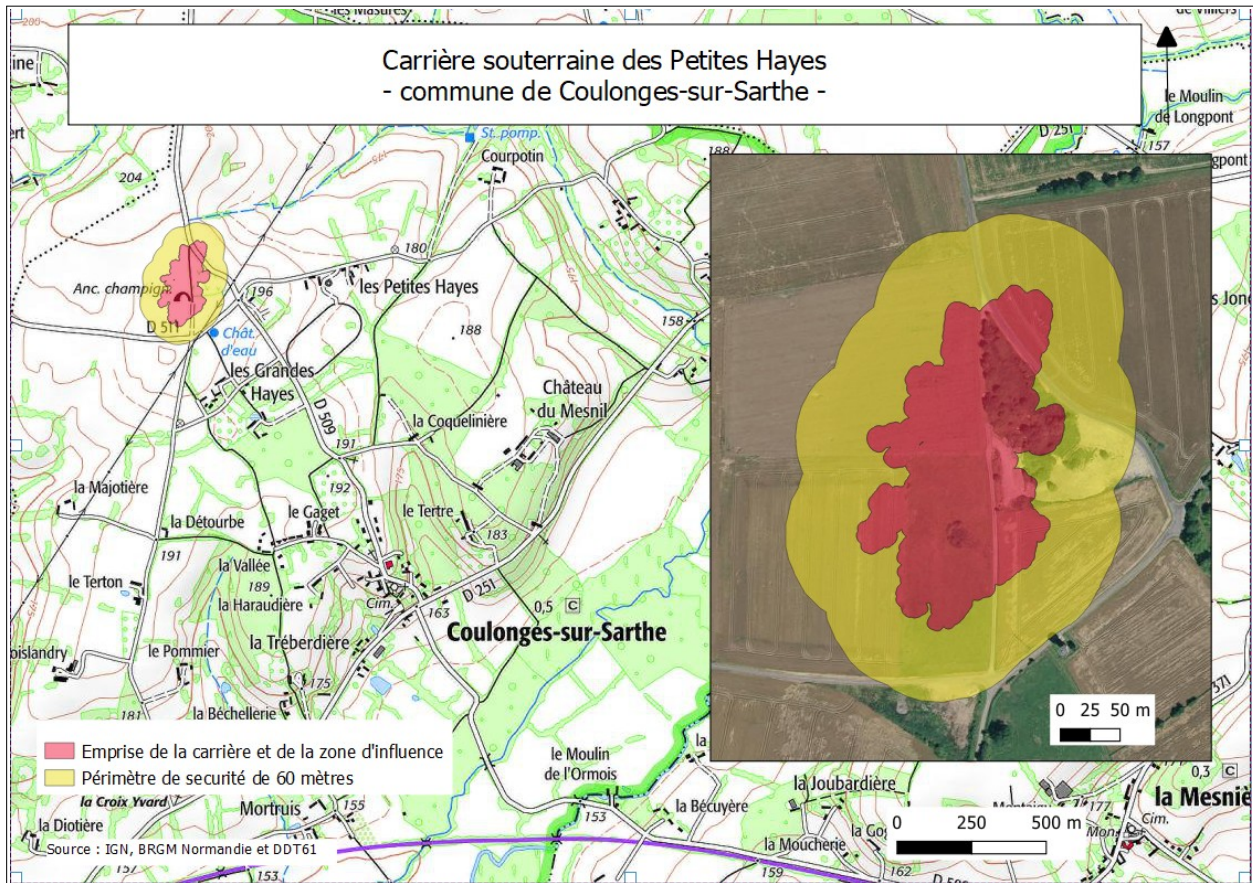
Le BRGM a établi la cartographie de la carrière et la DDT y a intégré la zone d'influence. Lors d'un éventuel effondrement du toit de la carrière, la zone impactée serait en effet plus étendue que l'emprise de la carrière elle-même. Cette zone d'influence a été calculée en prenant en compte les hauteurs moyennes de recouvrement et de vide. Le zonage rose recouvre ainsi l'emprise de la carrière avec la zone d'influence qui est généralement de quelques mètres.

D'autre part, des incertitudes persistent sur l'emprise de la carrière du fait que certains endroits n'étaient pas accessibles à cause d'éboulements ou de remblaiements. La DDT a donc mis en place une zone de protection (périmètre de sécurité) de 60 mètres autour de la zone d'influence de la carrière.

Le diagnostic établi par le BRGM fait part d'un état mauvais à médiocre à bon selon les secteurs. Cette zone est impropre à l'urbanisation.

Aucun travaux de terrain, déblaiement ou terrassement, ne devra être entrepris sans étude géotechnique.

Il serait souhaitable d'y interdire des utilisations comme le passage et le stationnement de poids lourds, ou le stockage de matériaux lourds ($>1t/m^2$), tout au moins sur les secteurs identifiés par le BRGM.

Il n'est pas recommandé le passage et le stationnement de poids lourds, ou le stockage de matériaux lourds ($>1t/m^2$) avant la réalisation d'une étude géotechnique.

Dans cette zone, la constructibilité peut y être autorisée moyennant des reconnaissances techniques (basées sur des sondages carottés ou destructifs avec enregistrement de paramètres, avec une densité et une profondeur suffisante).

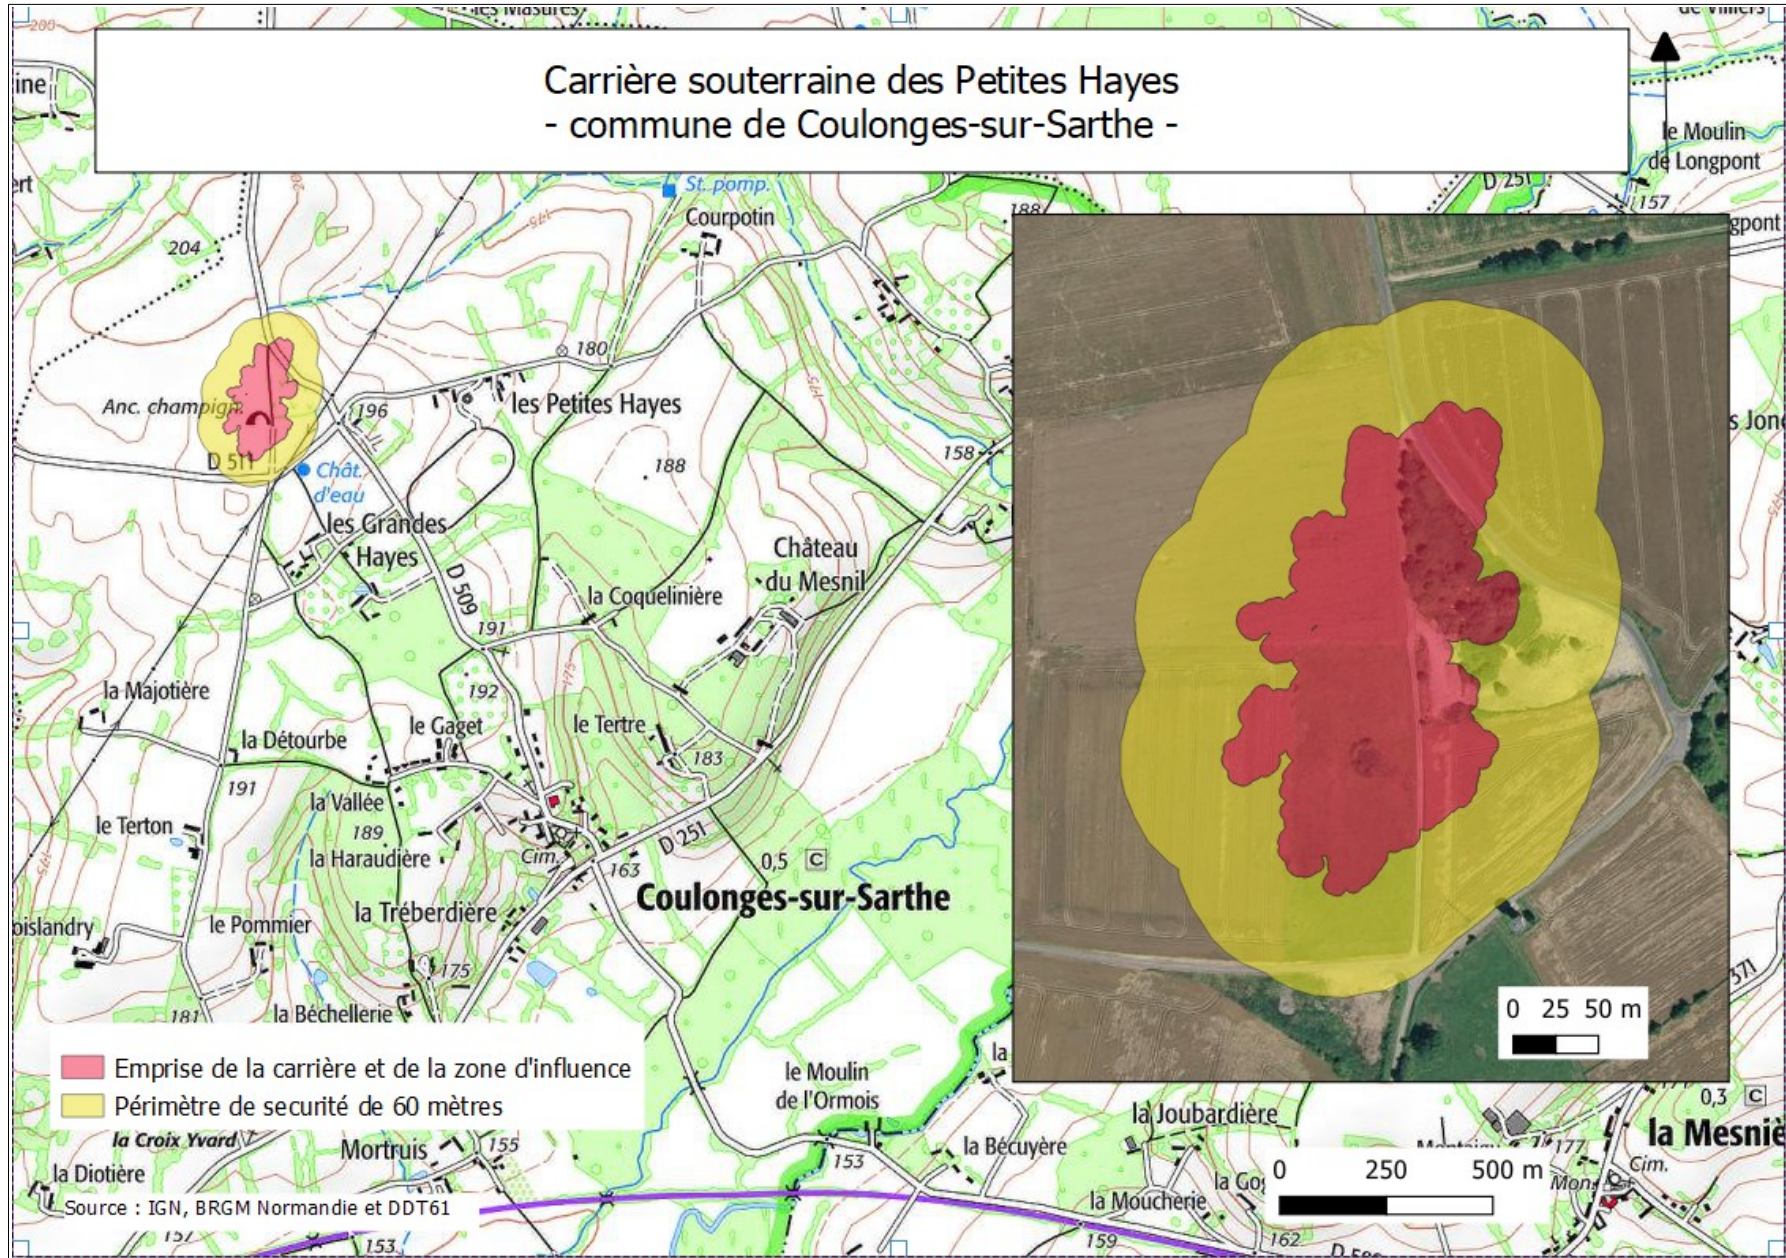
Annexe 1 : emprise de la carrière et périmètre de sécurité

Carrière souterraine des Petites Hayes - commune de Coulonges-sur-Sarthe -

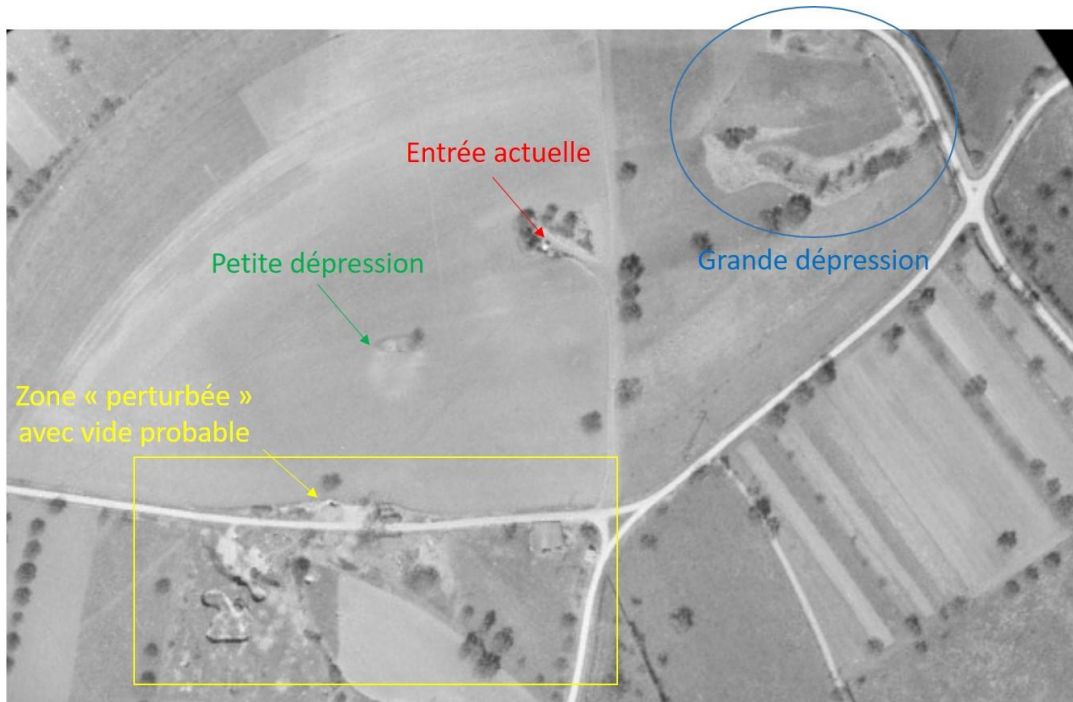
L'entrée actuelle de la carrière des Petites Hayes est visible sur toutes les photographies aériennes disponibles (depuis 1947 – <https://remonterletemps.ign.fr/>). A noter que les clichés de 1947 ont été réalisés à grande échelle, ce qui permet d'avoir un niveau de détail élevé (cf. Illustration 6). On y distingue une zone « perturbée » au sud de l'actuelle RD511, ainsi qu'une dépression pseudo-circulaire entre cette zone « perturbée » et l'entrée actuelle. Enfin, on y voit la zone en dépression située à l'est de l'entrée, également mentionnée sur la carte IGN de l'époque (cf. infra).

Illustration 6 : Photographie aérienne de 1947 annotée (le nord est en haut) (source : <https://remonterletemps.ign.fr>)

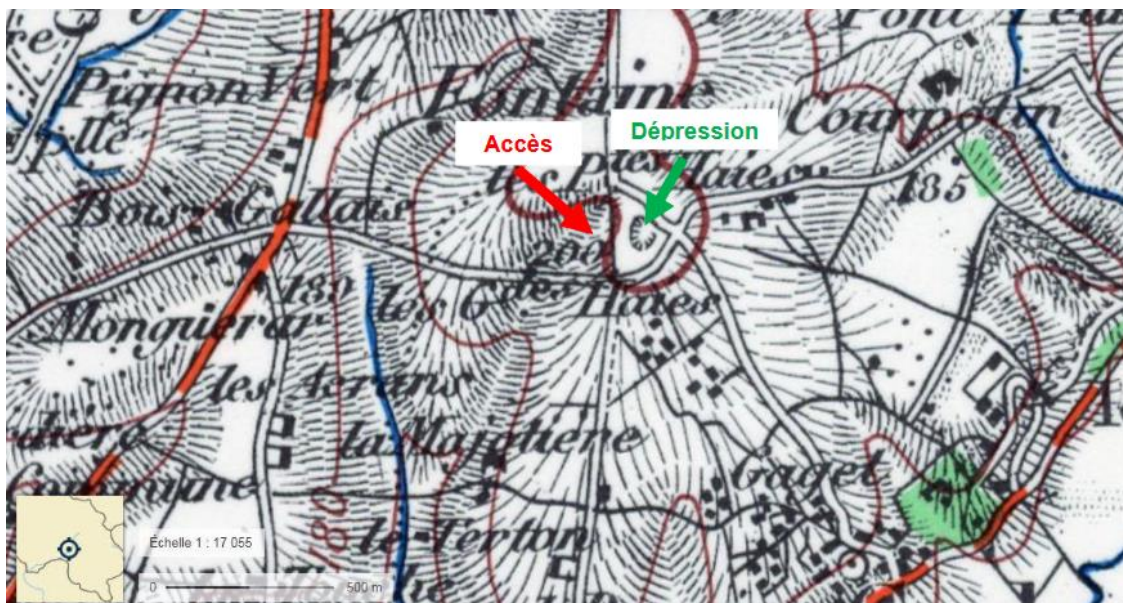
Les cartes topographiques de 1950, ainsi que l'ancienne version de la carte IGN Scan25®, disponible sur le site internet Géoportail de l'IGN (www.geoportail.gouv.fr), situent une large cuvette d'affaissement à une centaine de mètres à l'ouest de l'actuelle descenderie (Illustration 7). D'après la carte actuelle (2015), cette dépression est occupée par une « lande ligneuse ». Sur le terrain, il s'agit plutôt d'une friche. L'origine de cette cuvette, qui semble endoréique, n'est pas connue, mais pourrait correspondre à un ancien effondrement généralisé. Les observations réalisées en souterrain plaident en faveur de cette hypothèse (cf. chapitre 3).

Illustration 7 : Situation de l'accès actuel de la carrière souterraine vis-à-vis d'une dépression signalée sur la carte topographique de 1950 (source : www.georisques.gouv.fr)

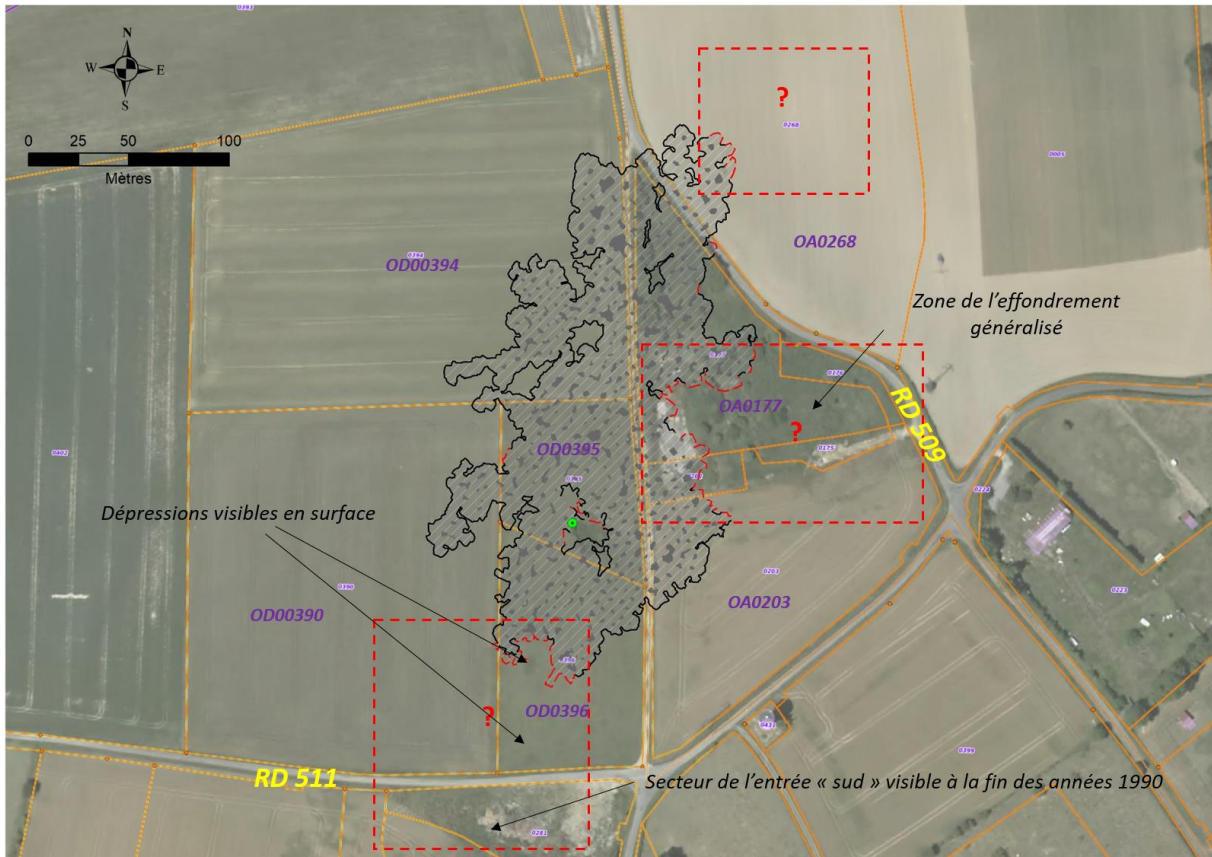
A noter qu'il ne s'agit là que des enjeux sous-cavés par les vides connus et cartographiés. Si l'on considère les informations historiques et les observations réalisées en surface (Illustration 10) et en souterrain, il est certain que des continuités existent, notamment vers le sud, le nord et l'est. L'emprise actuellement visitable ne constituant qu'une partie de l'emprise originelle. Il est donc fort probable que la route départementale n°511 soit sous-cavée par des galeries aveugles aujourd'hui inaccessibles (cf. Illustration 9 – rectangles rouges).

Illustration 9 : Environnement de surface et enjeux identifiés au droit de la carrière des Petites Hayes sur l'orthophotographie et le cadastre (IGN). Les limites en pointillés rouges correspondent à des zones éboulées ou remblayées en souterrain aboutissant de manière plus ou moins certaine à d'autres parties de la carrière (rendues par conséquent inaccessibles en l'état). Les rectangles rouges situent ces zones d'extensions supposées.

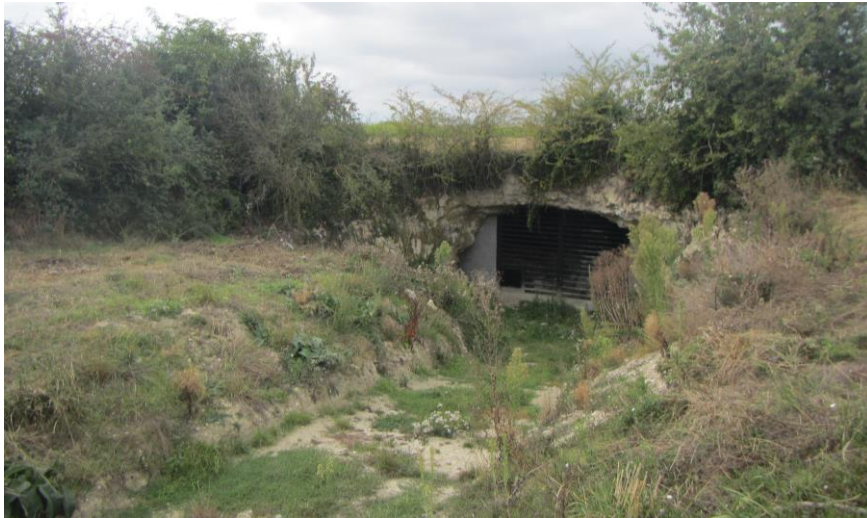
La carrière des Petites Hayes est accessible depuis une descenderie située le long d'un chemin carrossable qui relie les routes départementales n°509 et 511, sur la parcelle privée OD 0395. Il s'agit du seul accès connu. Il est actuellement fermé par une grille massive, installée depuis plusieurs années par le Conservatoire des Espaces Naturels et le Groupe

Mammalogique Normand pour la tranquillité des chiroptères (Illustration 11). L'accès a fait l'objet de travaux de sécurisation en 2019-2020 (cf. rapport BRGM/RP-68965-FR).

Illustration 11 : Vue sur l'entrée de la carrière des Petites Hayes

Cet accès ne correspond vraisemblablement pas à l'accès d'origine de la carrière, qui d'après les documents historiques et les observations de terrain, devait se situer au sud de la route départementale n°511. La descendrie actuelle a probablement été aménagée par les champignonnistes au sein d'un ancien effondrement généralisé.

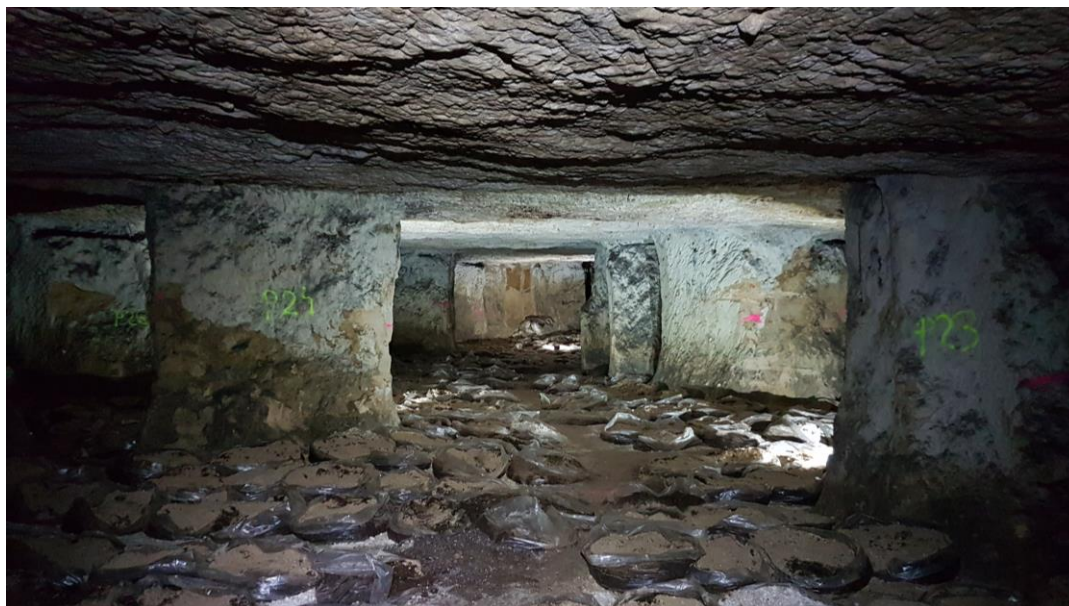
Illustration 12 : « Paysage » typique de la carrière souterraine des Petites Hayes
