Porter à connaissance (PàC) - carrière de Curiers -

Décembre 2021

Commune de Courgeon

Annexe 2: extrait de l'évaluation des risques liés au vieillissement des carrières souterraines abandonnées du Calvados et de l'Orne – année 2018 -2020 - BRGM

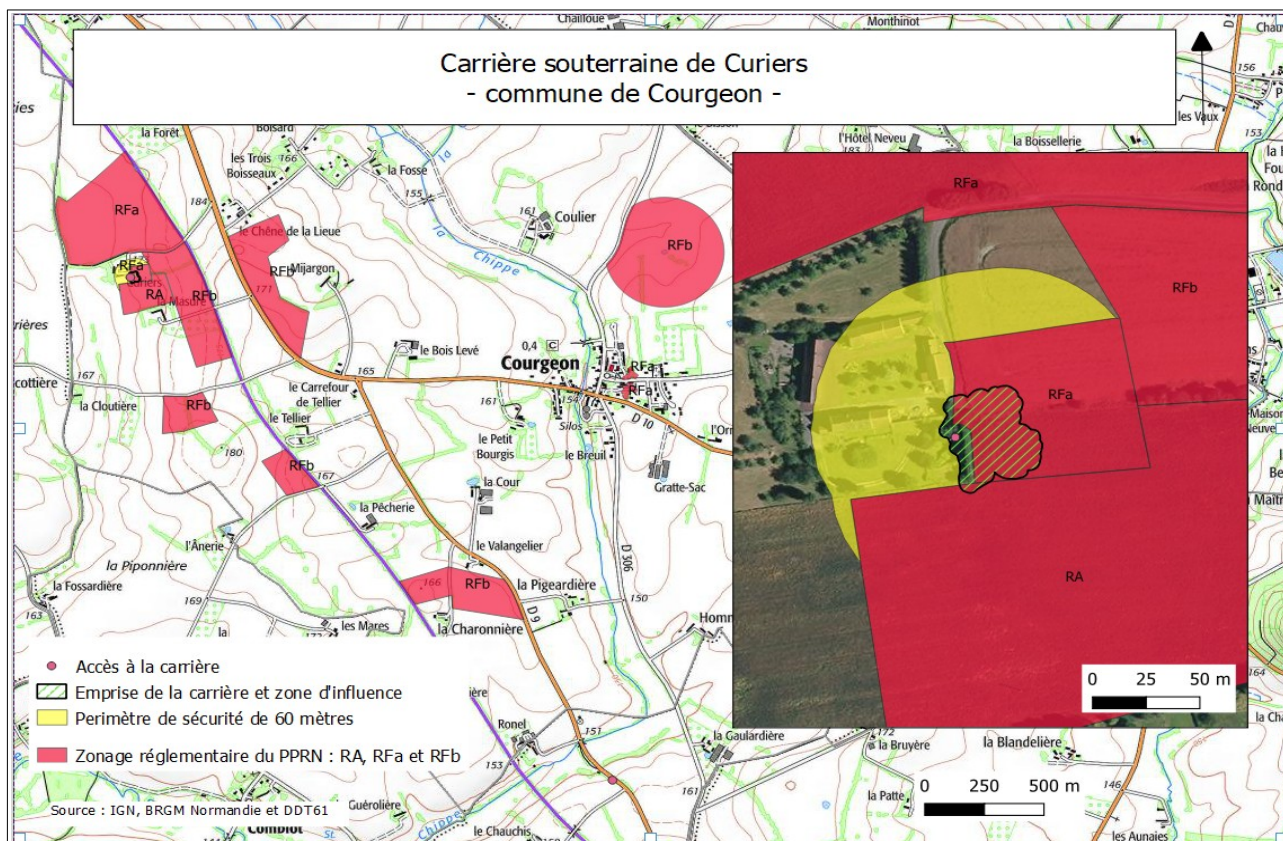
4.1 CARRIÈRE CARTOGRAPHIÉE ET ZONE D'INFLUENCE (ZONAGE ROUGE)

Le BRGM a établi la cartographie de la carrière et la DDT y a intégré la zone d'influence. Lors d'un éventuel effondrement du toit de la carrière, la zone impactée serait en effet plus étendue que l'emprise de la carrière elle-même. Cette zone d'influence a été calculée en prenant en compte les hauteurs moyennes de recouvrement et de vide. Le zonage rose recouvre ainsi l'emprise de la carrière avec la zone d'influence qui est généralement de quelques mètres.

D'autre part, des incertitudes persistent sur l'emprise de la carrière du fait que certains endroits n'étaient pas accessibles à cause d'éboulements ou de remblaiements. La DDT a donc mis en place une zone de protection (périmètre de sécurité) de 60 mètres autour de la zone d'influence de la carrière. Ce périmètre a été adapté selon le zonage réglementaire du PPRN.

L'emprise de la carrière et de la zonage d'influence est partiellement à l'extérieur du zonage réglementaire du PPR ; sur cette zone sera appliquée les prescriptions de la zone rouge d'effondrement (REa). La surveillance de la carrière reste portée à 6 ans conformément au recueil des témoignages lors de l'enquête publique validé par le CEREMA et approuvé dans le règlement du PPR.

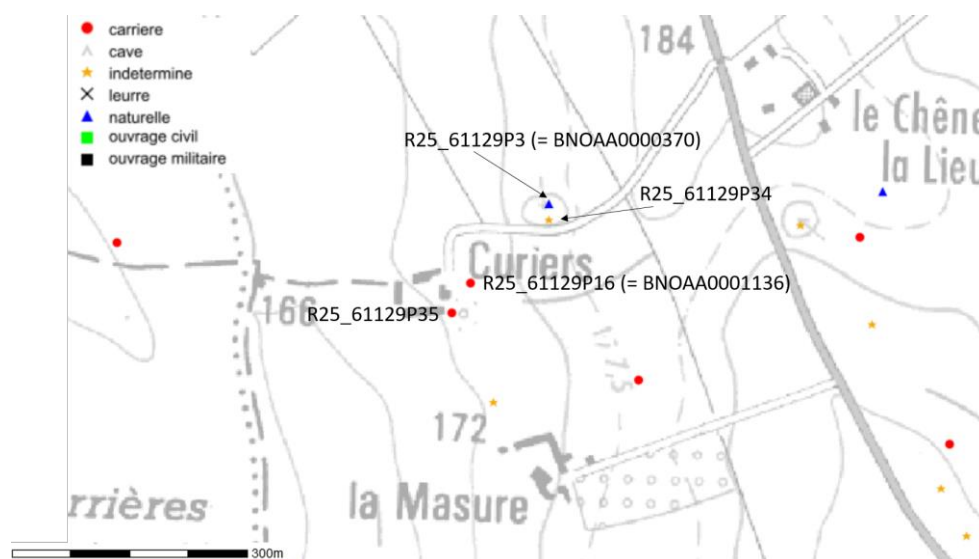
La dépression observée par le CETE en 2006 correspond donc vraisemblablement à la perte identifiée sur la carte géologique du secteur. De fait, les deux indices R25_61129P34 et R25_61129P3 sont deux doublons associés à la même dépression, par ailleurs toujours visible en surface et mentionnée sur la carte topographique Scan25® de l'IGN. Toutefois, il ne s'agit probablement pas d'une perte naturelle, mais plutôt d'une large cuvette d'affaissement liée à la ruine d'une cavité souterraine anthropique. D'après le PPRN de la commune (*Alp'Géorisques*, 2016), « des fontis surviennent régulièrement sur la parcelle en bordure du chemin de Curiers » et des traces de remblais y ont été signalées en 2006 par le CETE.

Illustration 4 : Indices de cavité recensés au lieu-dit « Curiers » dans la base de données de la DREAL Normandie (<http://carmen.application.developpement-durable.gouv.fr/>)

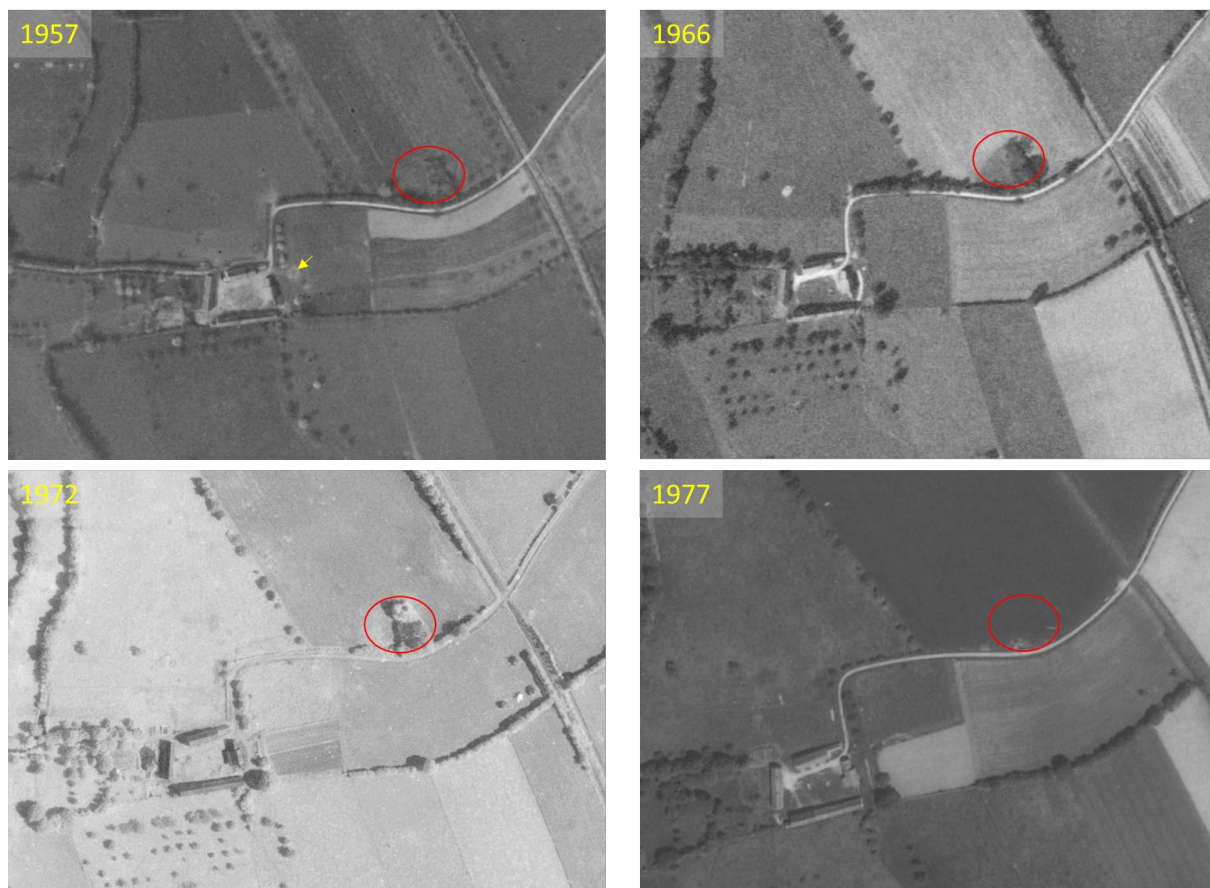
- Le cliché de 1957 indique par exemple la présence d'une anomalie circulaire plus claire à proximité de l'entrée actuelle, a priori située un peu plus au nord de la zone sous-cavée (flèche jaune sur l'illustration 6). Cette anomalie n'est plus visible sur les photographies plus récentes, mais correspond à peu près à l'emplacement de l'indice BDCavité BNOAA0001136 (= indice DREAL R25_61129P16) ;
- D'autre part, en ce qui concerne la vaste dépression encore visible sur le terrain au nord-est de la carrière, elle était occupée par une haie rectiligne jusqu'en 1977. L'une des hypothèses plausible pour expliquer cette dépression serait qu'il s'agisse d'une ancienne descenderie (autrefois située dans la haie), aujourd'hui complètement remblayée pour les besoins agricoles (culture) (Illustration 6).

Illustration 6 : Photographies aériennes anciennes du lieu-dit Curiers à Courgeon, avec le positionnement de la dépression observée à l'heure actuelle le long du chemin d'accès (cercle rouge) et le positionnement de la probable dépression située à proximité de la propriété en 1957 (flèche jaune) (source : IGN)

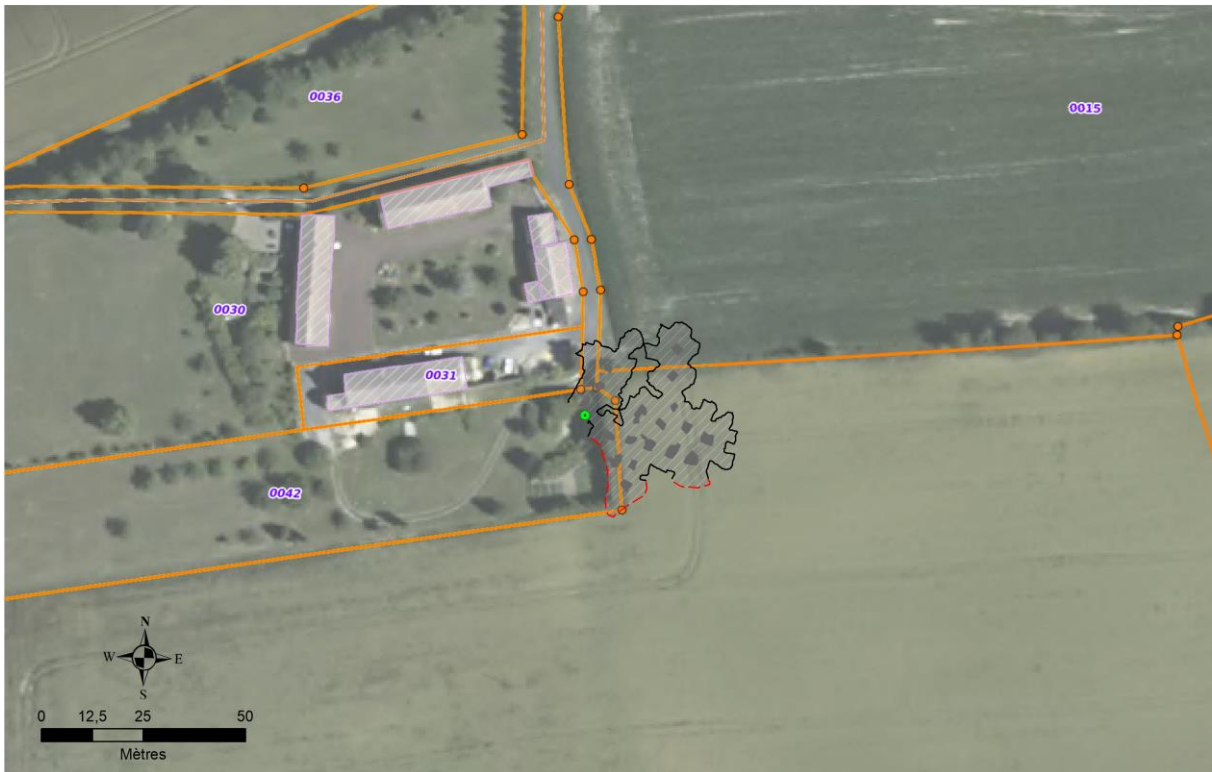
L'entrée de la carrière se trouve dans le jardin d'une propriété privée. Il s'agit d'un ancien corps de ferme toujours habité. L'accès à la carrière se fait par une descenderie, située au sud-est du corps de ferme sur la parcelle ZM 0042. La propriété est entourée de champs agricoles cultivés. Les galeries de la carrière sous-cavent principalement ces champs (parcelles ZM 0015 et ZM 0053) et une petite partie du chemin d'accès (Illustration 7). Aucun autre enjeu matériel (maison, grange, bâtiment) n'est sous-cavé par l'emprise actuellement visitable de la cavité. A noter que les plans de détails réalisés par le BRGM en juin 2020 ne reflètent pas l'extension originelle de la carrière, puisque des zones remblayées ont été observées vers le sud, ce qui masque d'éventuelles extensions aujourd'hui aveugles.

Illustration 7 : Environnement de surface de la carrière de Curiers d'après l'orthophoto et le cadastre (IGN). Les tiretés rouges correspondent aux limites supposées, au-delà desquelles des continuités sont possibles

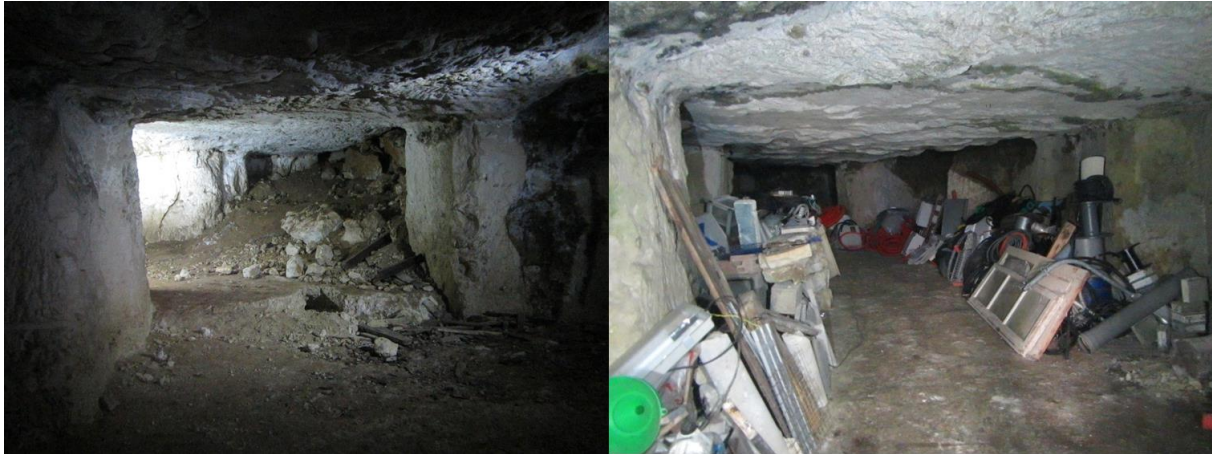
Illustration 9 : « Paysages » typiques dans la carrière de « Curiers »
