Porter à connaissance (PàC) - la carrière -

Commune de Bellavilliers

Annexe 2 : extrait de l'évaluation des risques liés au vieillissement des carrières souterraines abandonnées du Calvados et de l'Orne - année 2016-2017 - BRGM

Carrière de Bellavilliers – Lieu-dit « La Carrière »

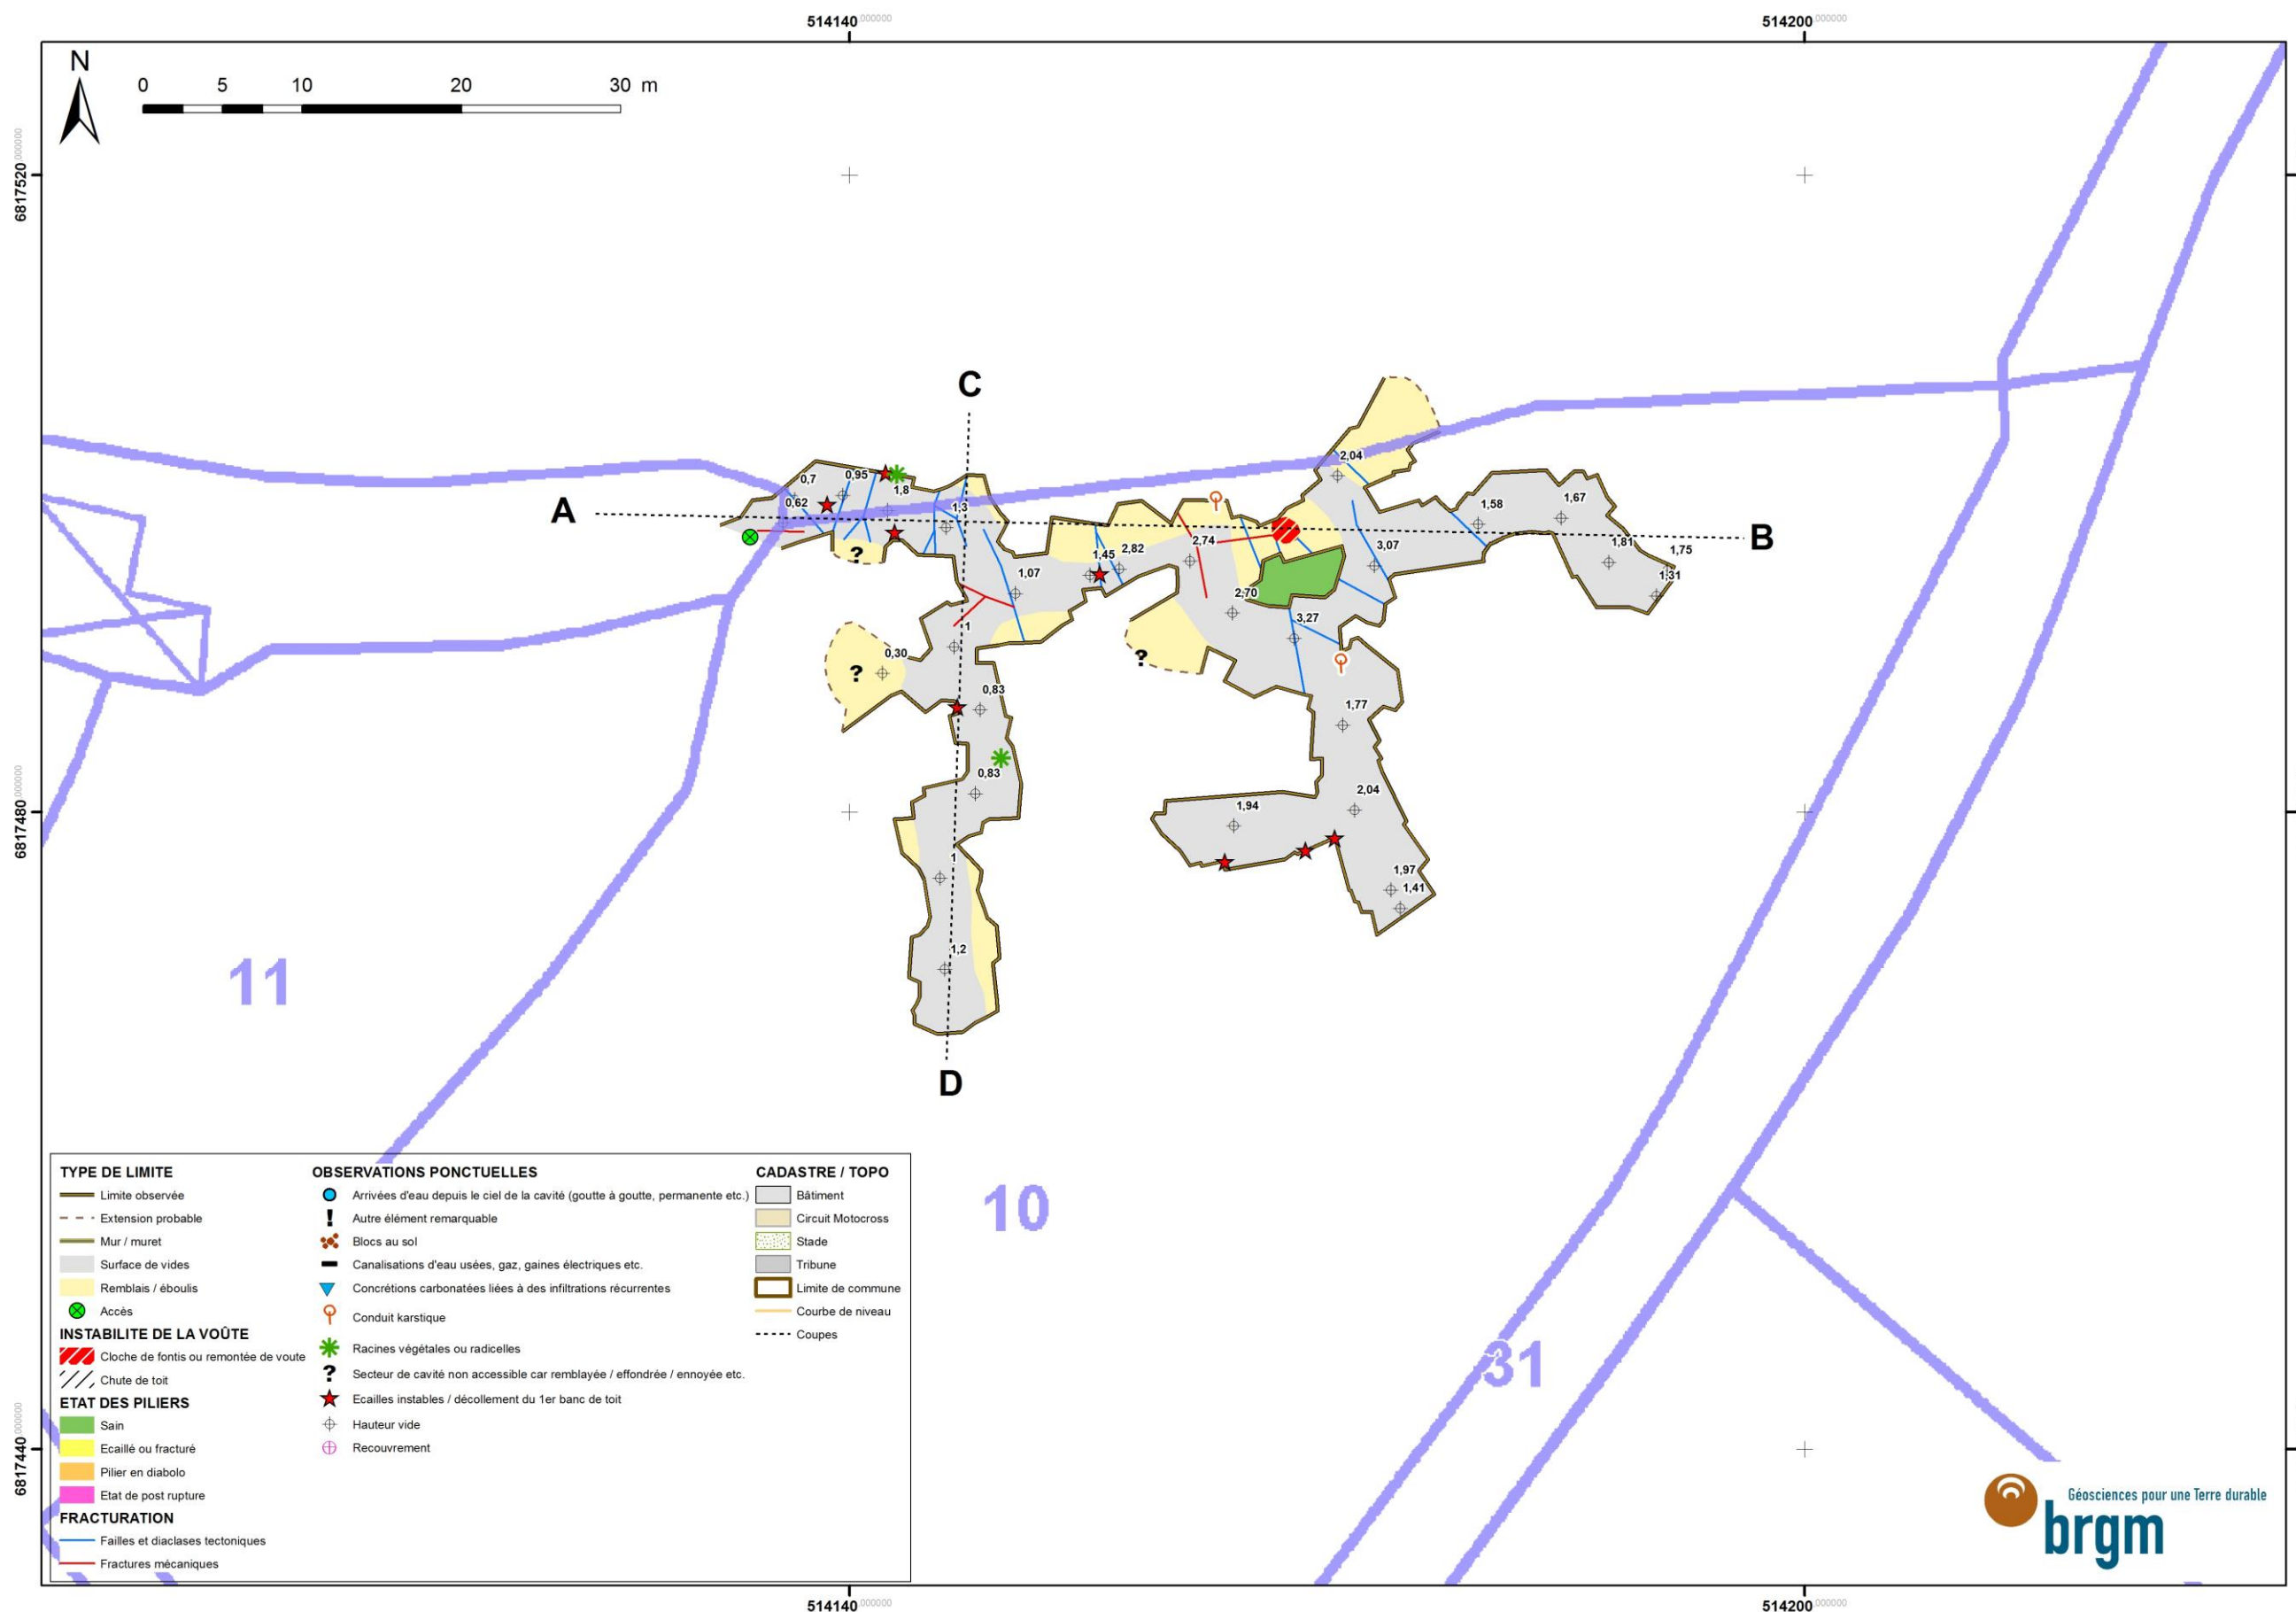
4. PLAN DETAILLE DU DIAGNOSTIC

Aucune instabilité susceptible d'engendrer des désordres en surface de type affaissement ou effondrement n'a été repérée lors du diagnostic de stabilité. Outre les risques inhérents à la visite des cavités (présence d'écaillés notamment), la cavité présente un bon état général apparent.
