# **Porter à connaissance (PàC) - carrière du lieu-dit la Carrière -**

**Décembre 2021**

*Commune de Rémalard-en-Perche  
- Commune historique de Bellou-sur-Huisne -*

## BELLOU-SUR-HUISNE (61) – lieu-dit « La Carrière »

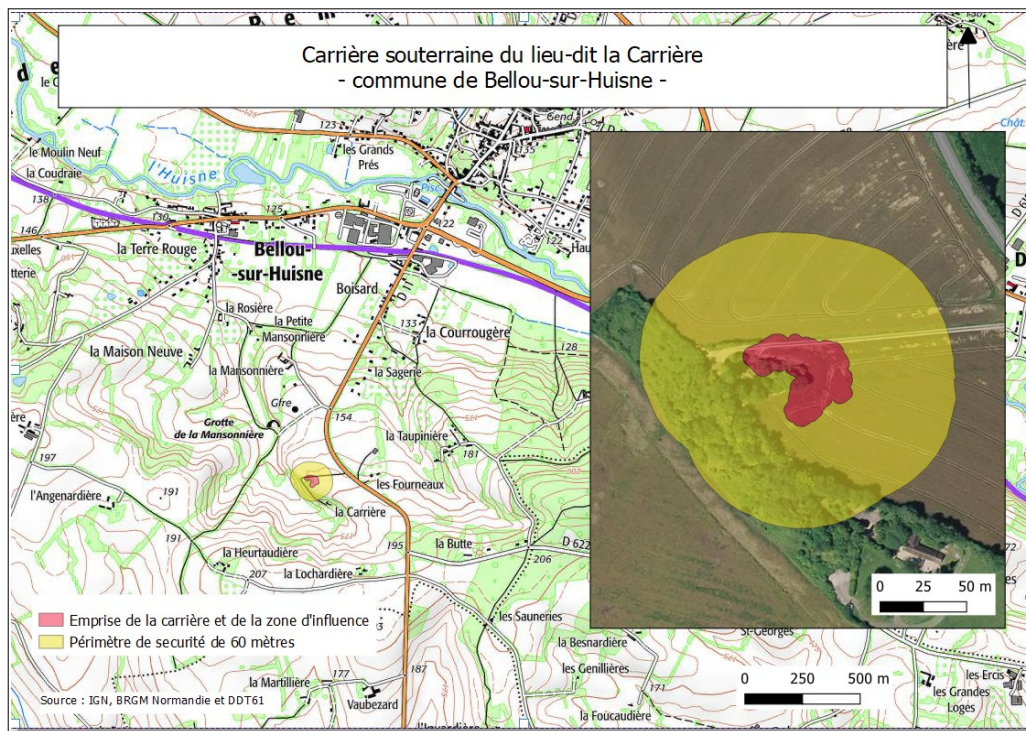
Le BRGM a établi la cartographie de la carrière et la DDT y a intégré la zone d'influence. Lors d'un éventuel effondrement du toit de la carrière, la zone impactée serait en effet plus étendue que l'emprise de la carrière elle-même. Cette zone d'influence a été calculée en prenant en compte les hauteurs moyennes de recouvrement et de vide. Le zonage rose recouvre ainsi l'emprise de la carrière avec la zone d'influence qui est généralement de quelques mètres.

D'autre part, des incertitudes persistent sur l'emprise de la carrière du fait que certains endroits n'étaient pas accessibles à cause d'éboulements ou de remblaiements. La DDT a donc mis en place une zone de protection (périmètre de sécurité) de 60 mètres autour de la zone d'influence de la carrière.

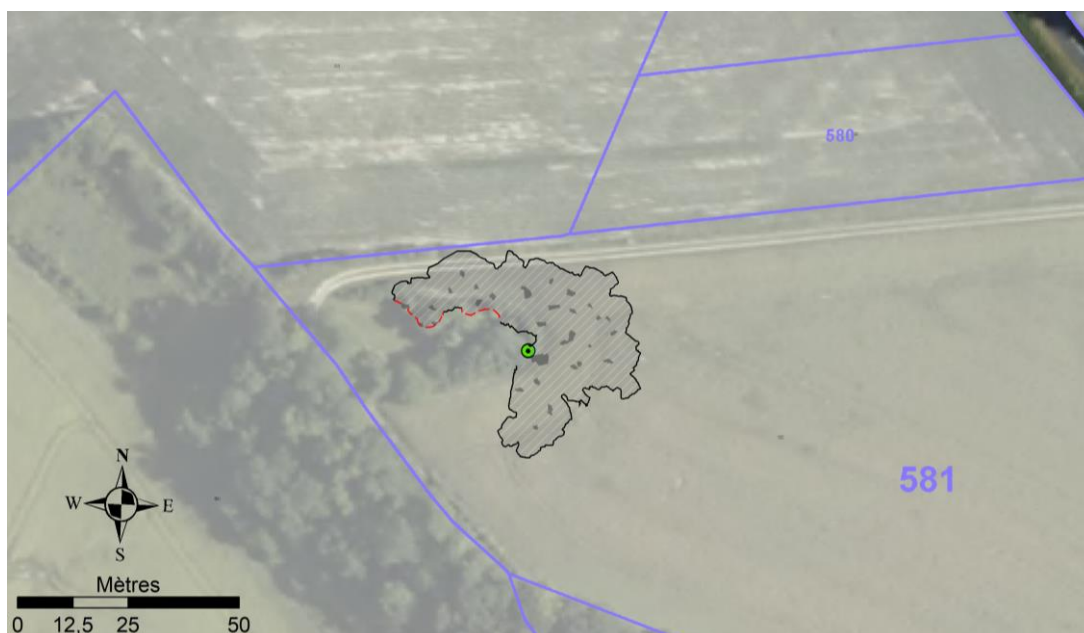
La carrière souterraine sous-cave des terres agricoles (labours) principalement situées sur la parcelle OC 0581, ainsi qu'une quarantaine de mètres du chemin carrossable qui relie la RD11 au lieu-dit « la Carrière » (Illustration 5).

A noter toutefois que des doutes existent sur l'emprise originelle de la carrière (cf. ci-dessous et § 3), et il n'est pas exclu que des galeries actuellement difficilement accessibles, voire inaccessibles, sous-cavent d'autres enjeux, et notamment la section du chemin carrossable situé à l'ouest de la descenderie.

Illustration 5 : Environnement de surface de la carrière souterraine sur orthophoto et cadastre (IGN). Les tirets rouges correspondent aux limites « supposées » de la carrière, au-delà desquelles des extensions actuellement inaccessibles en souterrain sont possibles

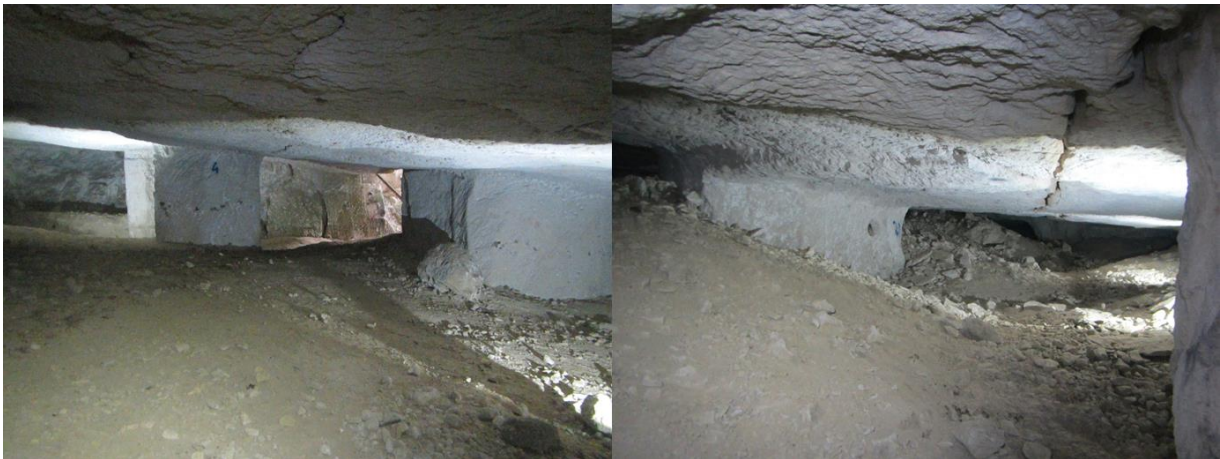
Illustration 8 : « Paysage » typique dans la carrière du lieu-dit La Carrière
