**COMMUNE DE
SAINT-LANGIS-LÈS-MORTAGNE (61)**

**ÉLABORATION DU PLAN DE PRÉVENTION DES
RISQUES NATURELS DE MOUVEMENTS DE
TERRAIN DÙS À DES CAVITÉS ANTHROPIQUES**

RAPPORT DE PRÉSENTATION

À LA DEMANDE ET POUR LE COMPTE DE LA DDT DE L'ORNE

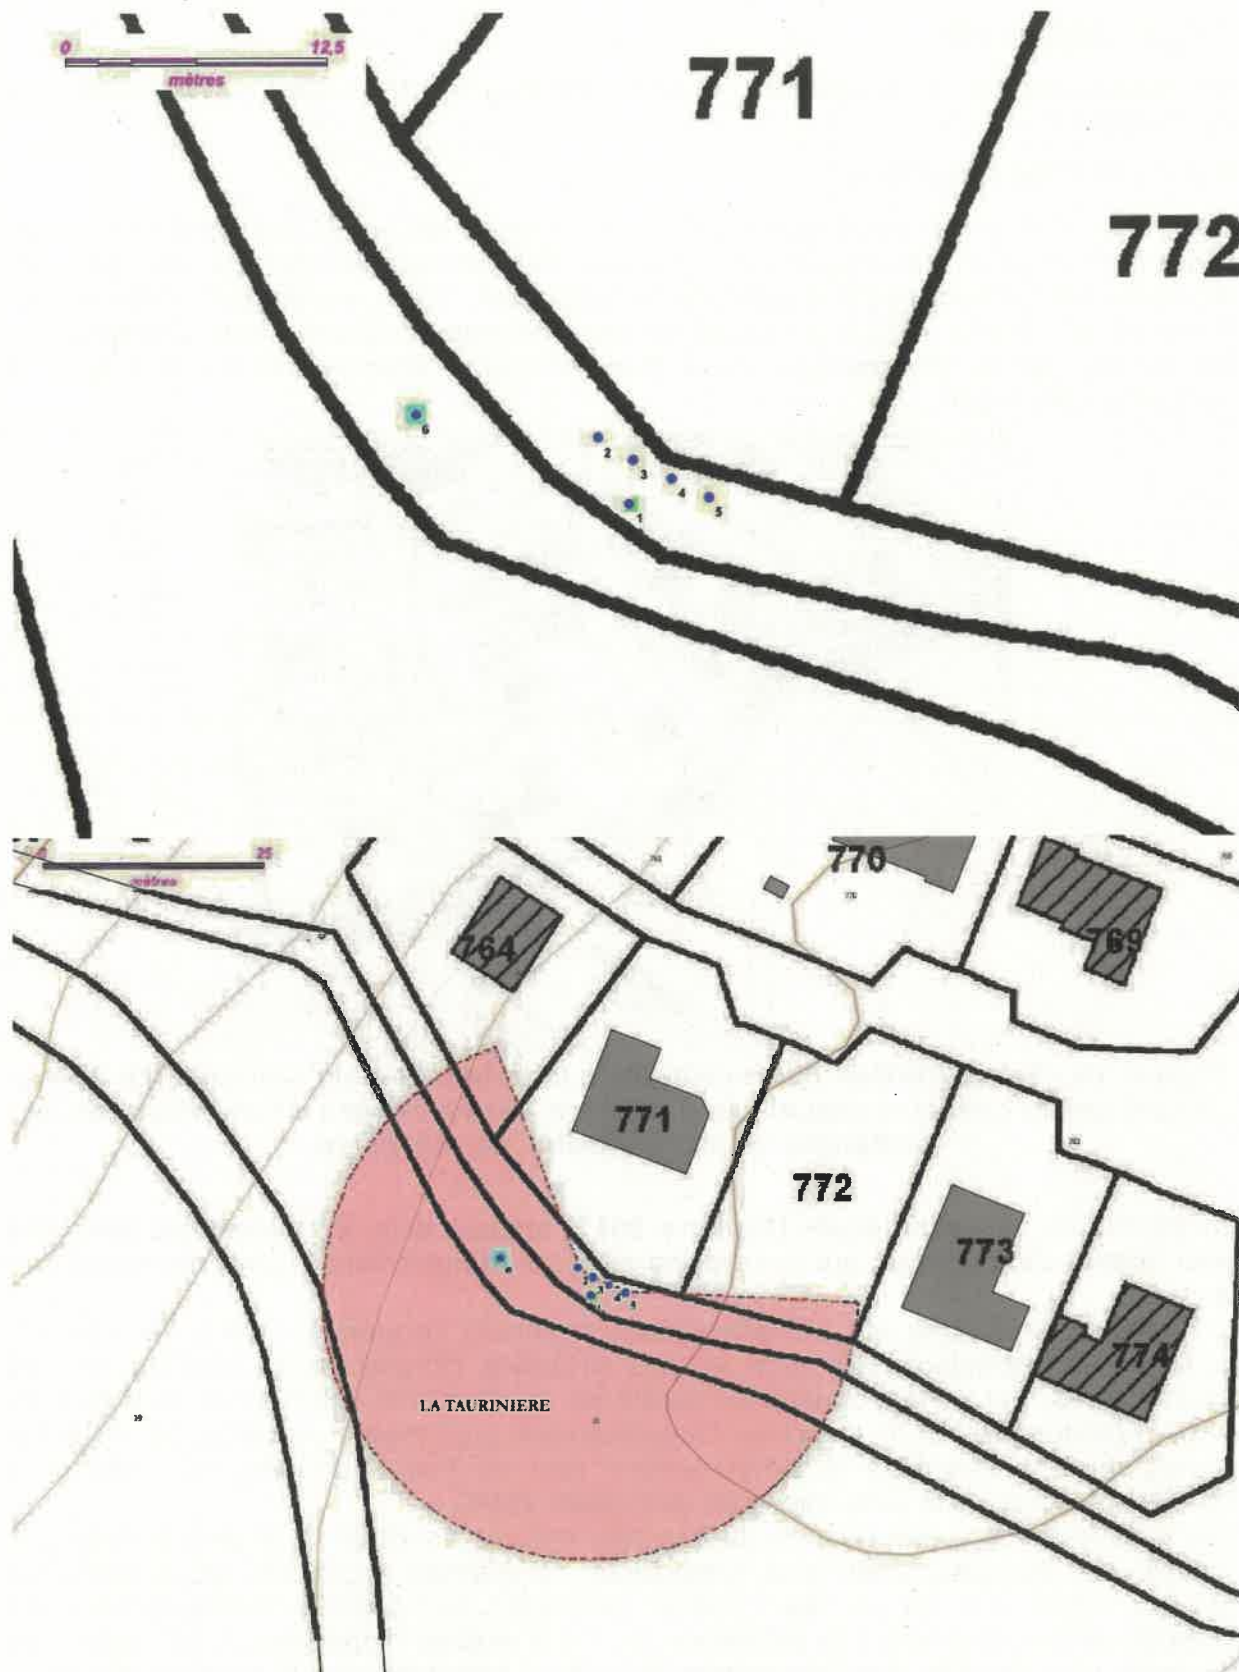
Ces sondages n'ont pas reconnu de cavités, mais le sondage 6, le plus à l'ouest, a trouvé une épaisseur bien plus importante de marnes argileuses de couvertures (10.6m contre 2 à 3m sur les 5 autres sondages), qui pourrait correspondre à un puits ou fontis remblayé ; la différence de 7 à 8 mètres d'épaisseur à 10 mètres de distance nous semble trop importante pour être expliquée par la topographie et la géologie.

Figure 12 –Implantation des sondages destructifs (en haut) et zonage résultant (en bas) selon Explor-e 2017

Sur la carte ci-dessus, la zone rose correspond à la présence jugée la plus probable de marnières selon Explor-e.

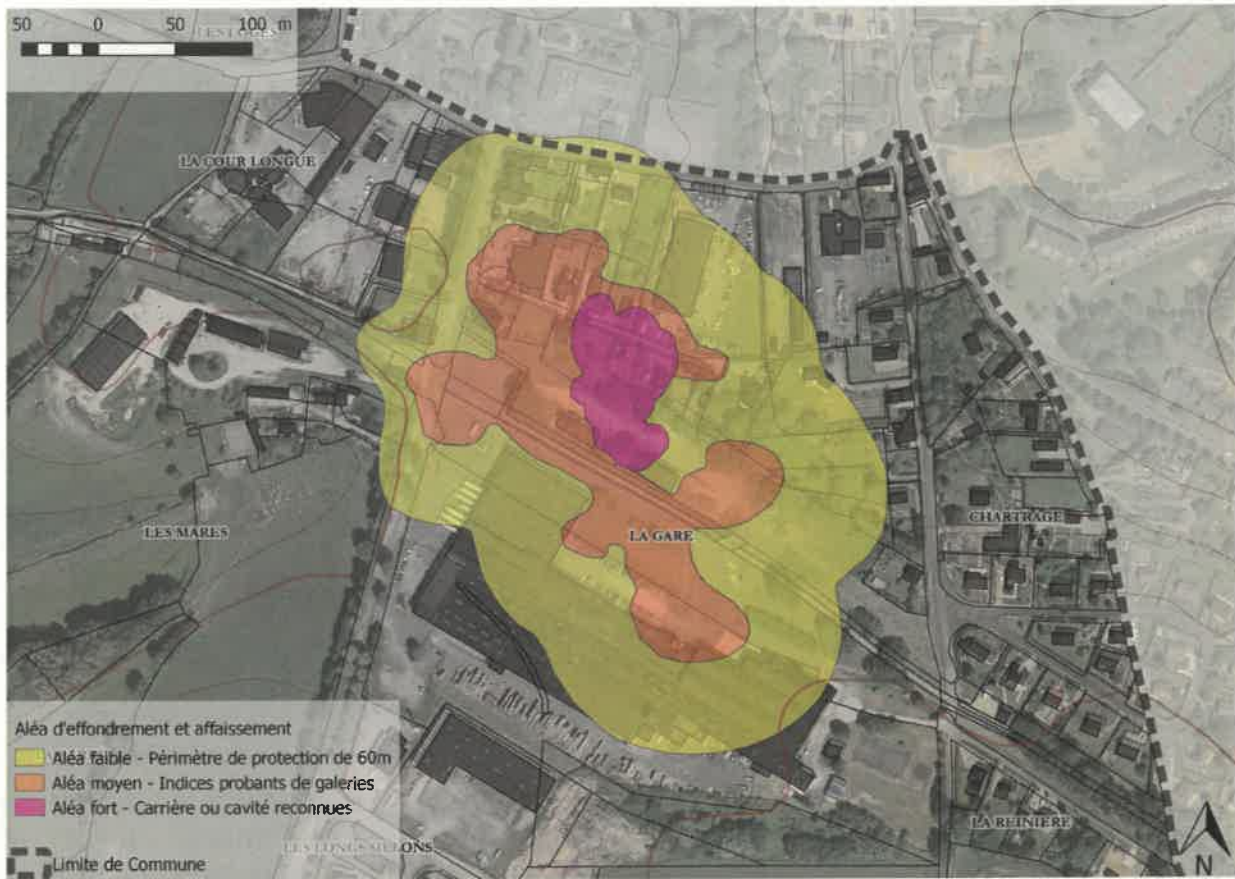
Figure 15 – Aléa résultant

La seule modification dans l'évaluation de l'aléa est au niveau du début du chemin de la Villa des Roses, où des fissurations concernent les deux bâtiments de part et d'autre du chemin, faisant soupçonner de façon probante un affaissement localisé, et par là la présence de cavités (aléa moyen).

L'aléa moyen y est étendu, et vient rejoindre celui autour des galeries reconnues ; cet aléa concerne la façade nord assez fissurée du bâtiment au sud de l'allée, mais pas sa façade sud qui est en meilleur état.

Il n'y a pas d'extension de l'aléa faible associée, dans la mesure où ce dernier est physiquement limité par le talus à l'ouest et en contrebas de la D938, où le banc de craie de Rouen exploité vient à affleurer.

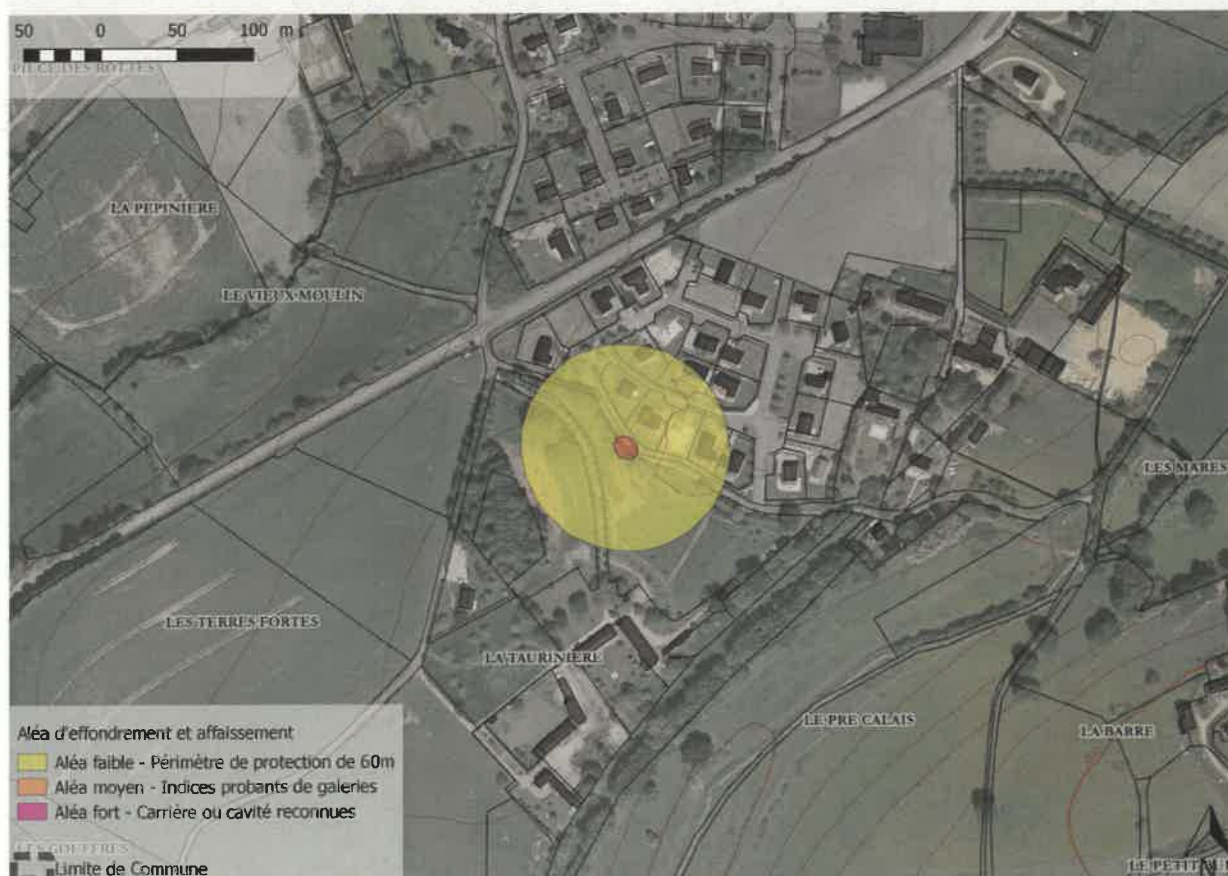
Figure 16 – Aléa résultant

On applique autour une zone d'aléa faible de 60m de rayon, sauf au niveau des sondages 1 à 5 qui ont reconnu de la craie compacte en subsurface.

Compte tenu de la position relative des sondages 1 à 5 et 6, il ne nous semble pas possible d'éliminer avec certitude l'aléa faible ailleurs qu'au droit immédiat des sondages 1 à 5. Le rapport Explor-e arrivait à ces conclusions en partant du principe que la marnière était sous le sondage N°1 et qu'elle ne pouvait donc pas s'étendre vers le nord ni vers l'est, mais il nous semble que les résultats des sondages infirment cette hypothèse sur la position de la marnière principale, qui aurait pu pousser d'éventuelles ramifications de part ou d'autre des sondages 1 à 5.

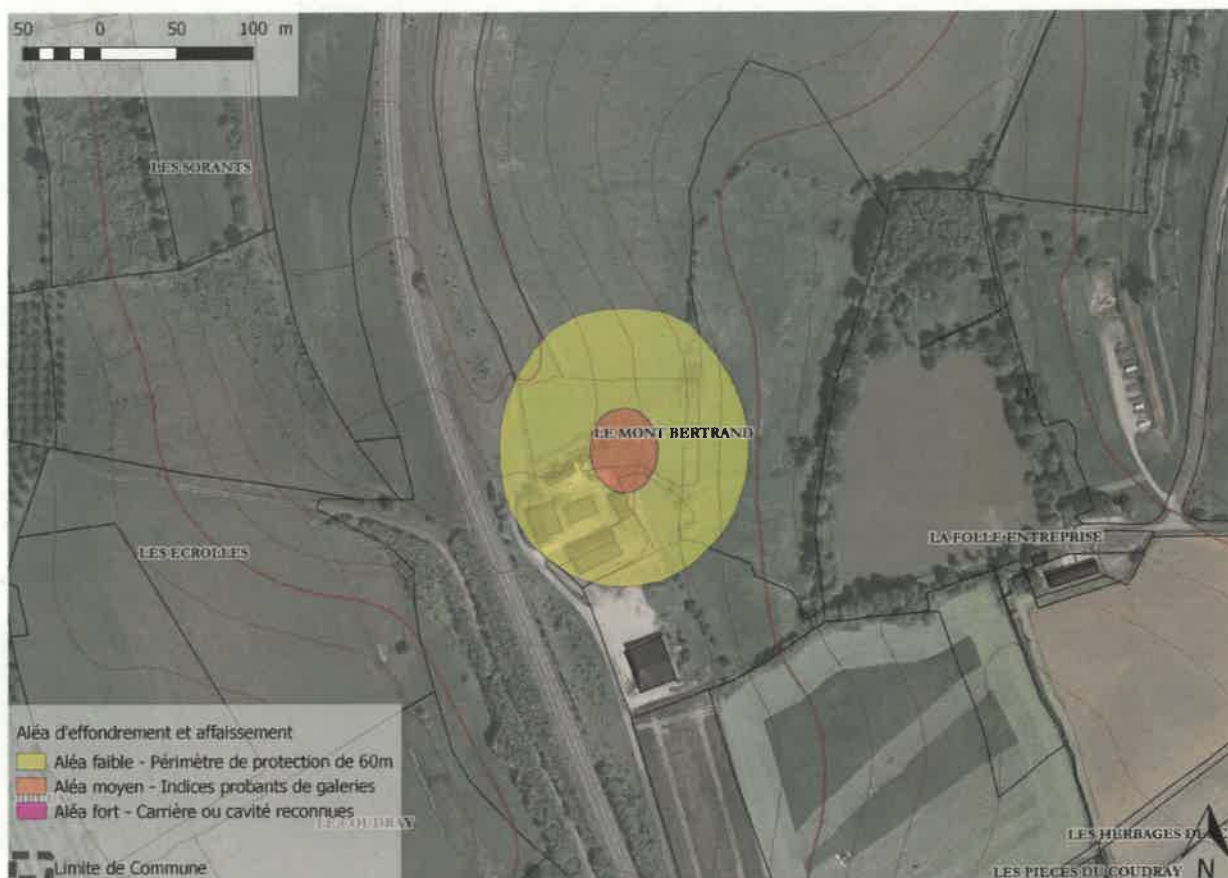
Figure 17 - Aléa résultant

Sur le terrain, on a observé un léger affaissement, peu visible, plutôt au sud de l'indice reporté ; la zone d'aléa moyen E2 y est légèrement étendue, jusqu'à la limite des bâtiments.

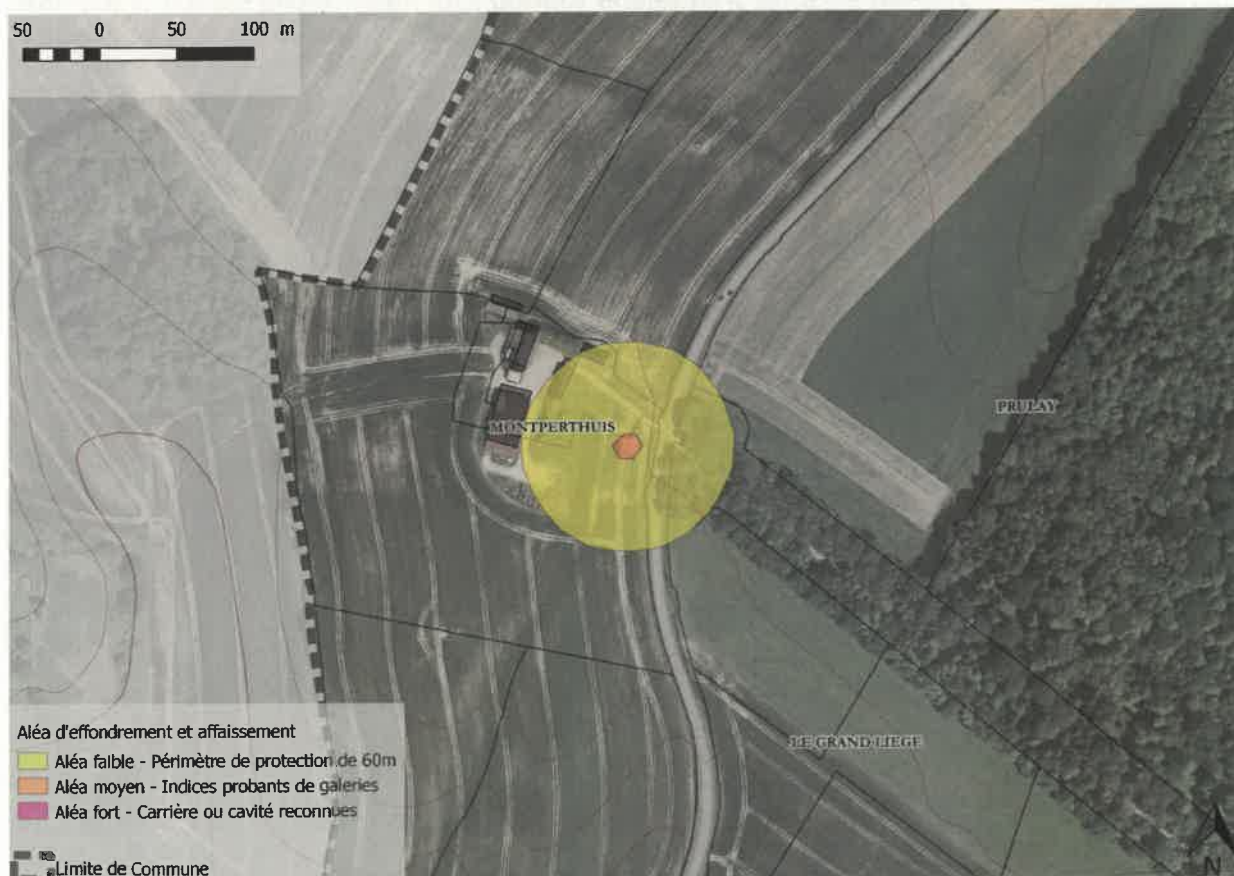
Figure 19 – Aléa résultant

Le terrain ne permet pas de confirmer ni d'infirmer l'aléa, une trace dans la végétation reste visible.

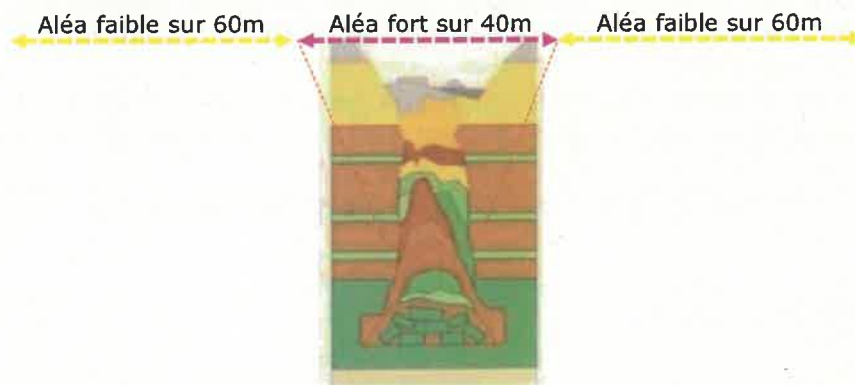
Cet effondrement a été reconnu sur le terrain, le puits était toujours bien visible, sa position a été précisée.

Il génère un aléa fort de 40m de diamètre (soit jusqu'à 15m du bord de l'effondrement, pour tenir compte du risque de recul des parois), avec 60m d'aléa faible autour de cet aléa fort.

Figure 26 – Effondrement de la Malaunière, schéma de principe du zonage

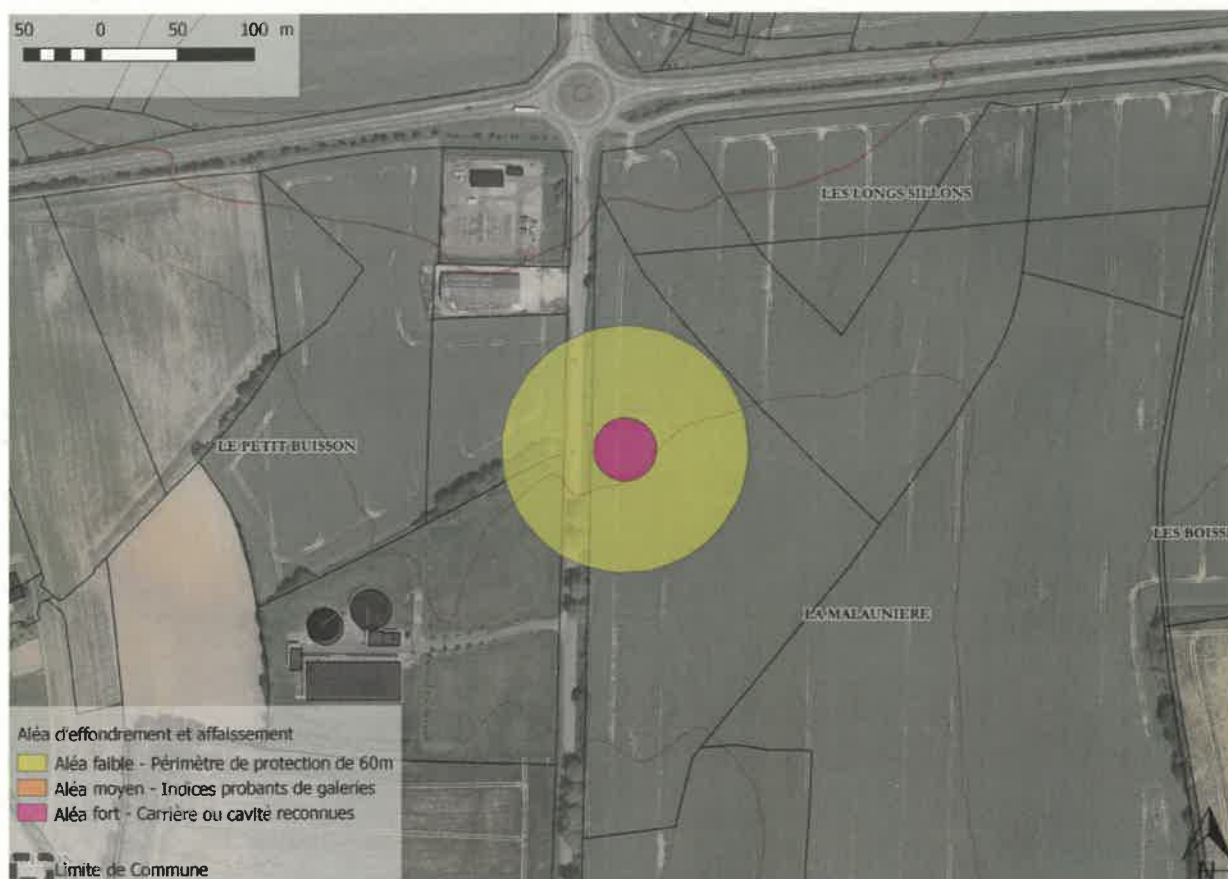
Figure 27 – Aléa résultant

L'effondrement a été remblayé avec du tout-venant début septembre 2021. L'aléa n'est pas modifié en l'absence de reconnaissances précises de la cavité restante : l'étendue de la marnière n'est pas connue à ce jour.

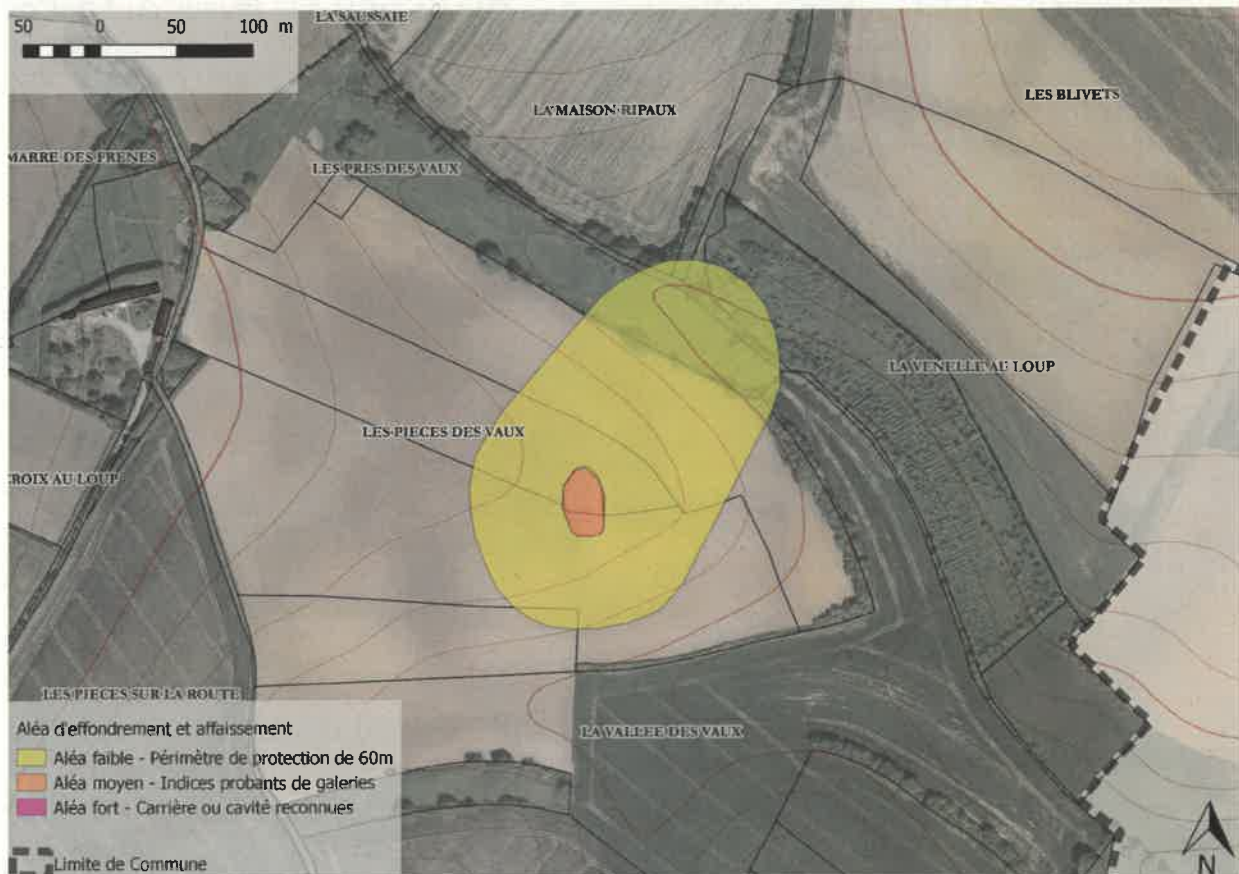
Figure 29 –Aléa résultant

A signaler l’indice de photo-interprétation N°042 du Plan Marnières sur l’autre rive du talweg, peu évident et où les reconnaissances n’ont pas relevé d’indice particulier.

On étend donc l’aléa faible jusqu’à la dépression en rive droite du talweg, mais pas jusqu’à l’indice N°042.

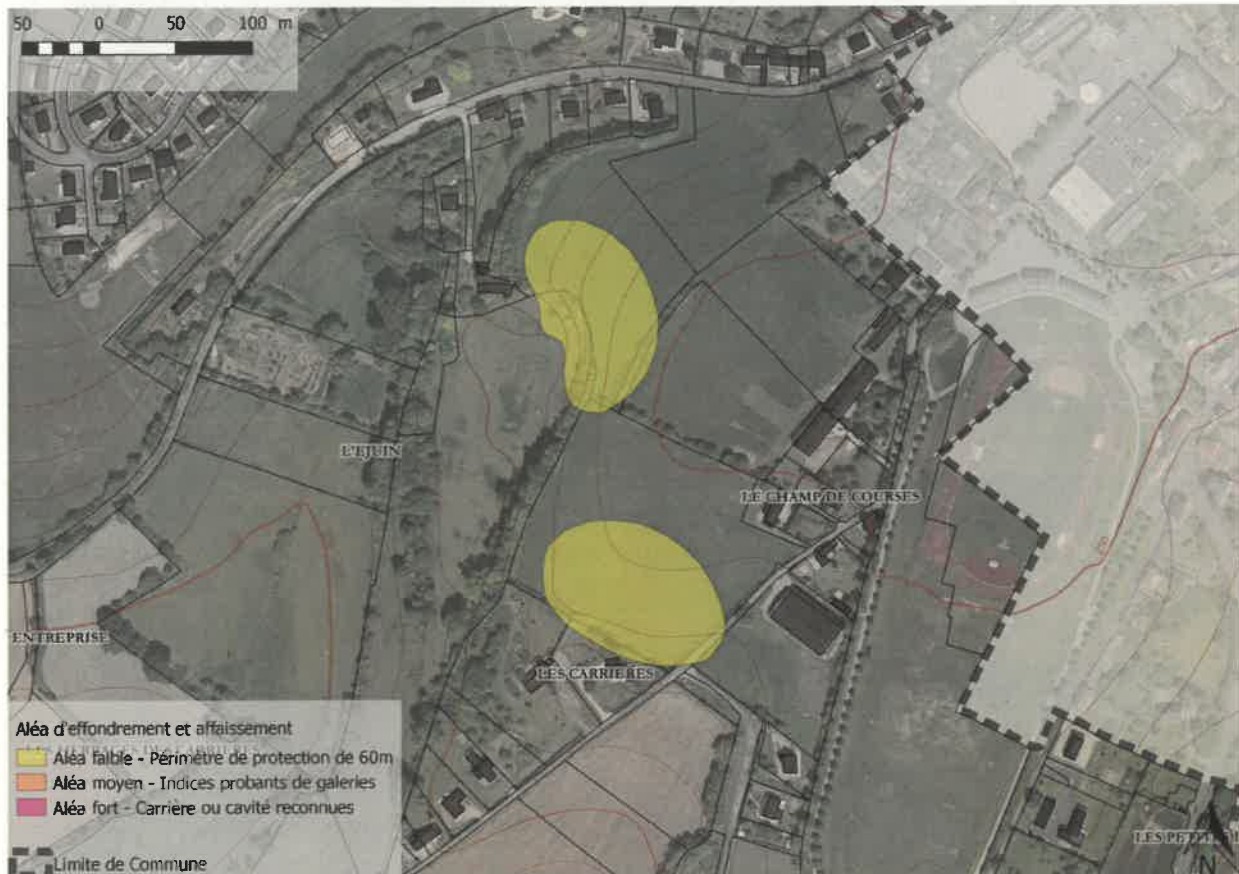
Figure 32 -Aléa résultant

ne peut exclure la présence d'une entrée en cavage ou descenderie ; la végétation très dense ne permet pas de conclure.

De même, de l'aléa faible est appliqué sur 60m environ à l'amont. Le lien entre les deux zones d'aléa faible ne semble pas justifié au vu de la faiblesse des indices.

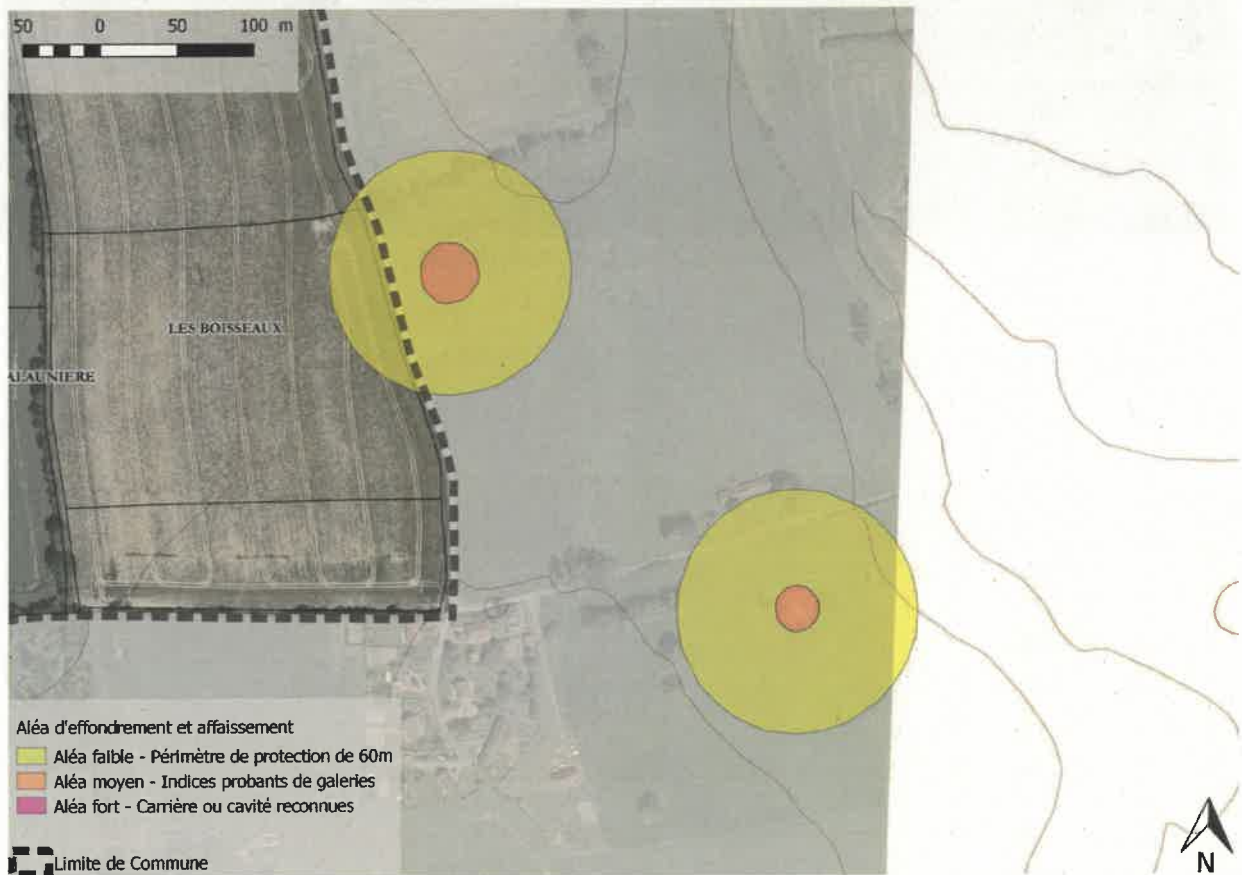
Figure 34 –Aléa résultant

Sur la commune voisine de Mortagne, on trouve deux dépressions détectées par analyse du relief sur les altérites argileuses de la craie. Elles apparaissent bien marquées, de taille décamétrique et de profondeur métrique, à 300m l'une de l'autre. L'aléa moyen ne concerne pas la commune de St Langis, seul l'aléa faible (périmètre de 60m) y déborde légèrement.

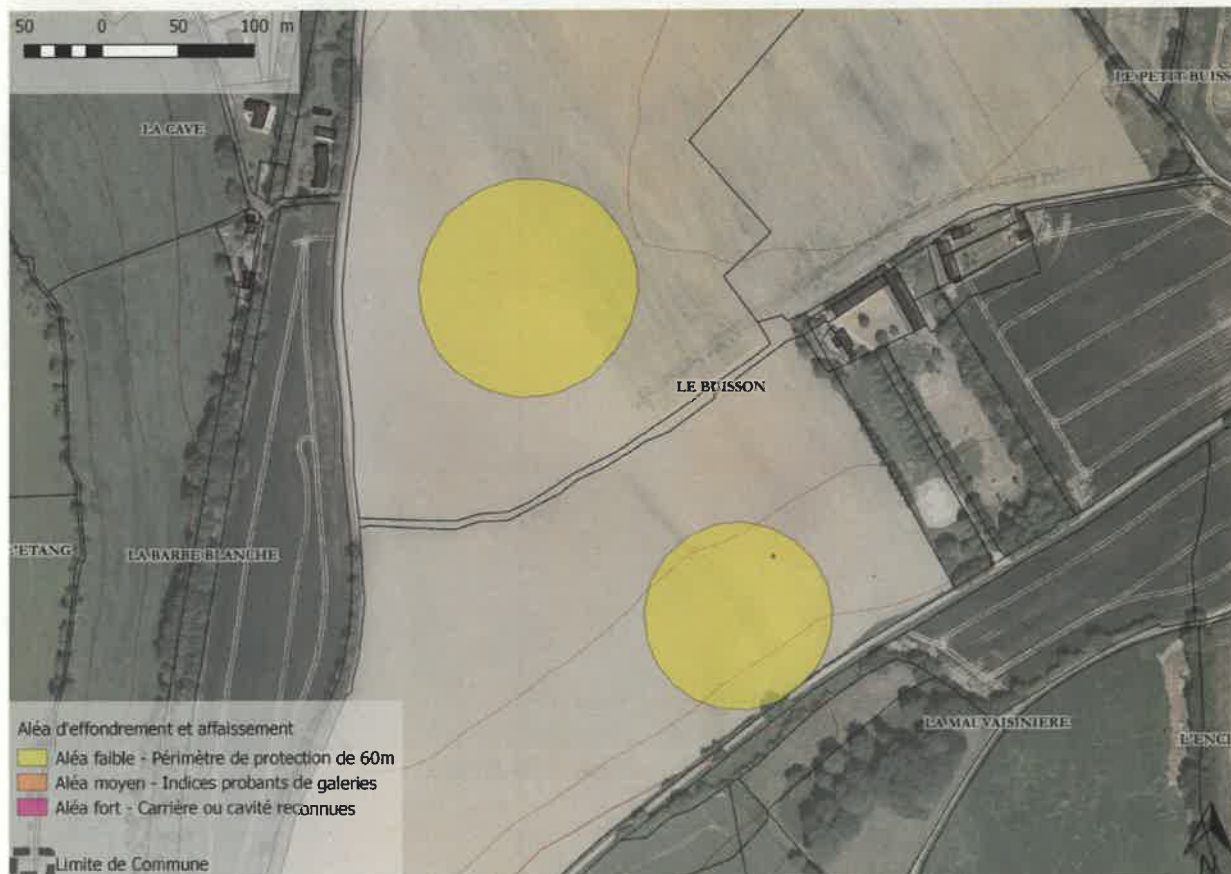
Figure 36 –Aléa résultant

Au sud de cette ferme, à 250m de l’indice ci-dessus, le Plan Marnières indique la présence d’un ancien puits également dans la Craie de Rouen, qui semble avoir été rebouché et recouvert au plus tard vers 2011 (arbre isolé présent en 2010, absent en 2012). On n’a pu y observer aucun indice particulier, mais on y applique de l’aléa faible sur 60m compte tenu de l’existence avérée du puits.

Les deux indices semblent trop peu marqués pour justifier de rejoindre leurs aléas faibles.

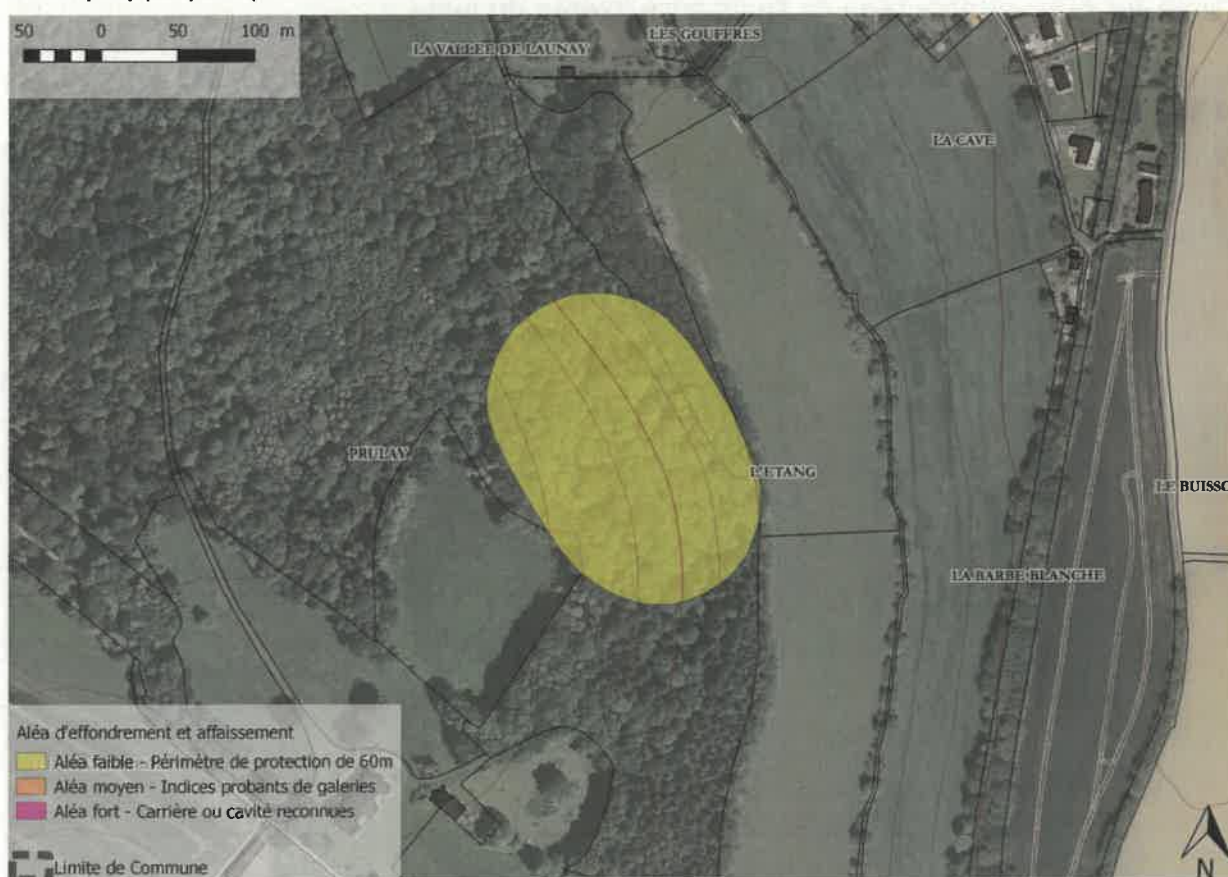
Figure 38 –Aléa résultant

Au nord du château de Prulay, le Plan Marnières indique d'anciennes glacières dans la forêt. Elles ont été observées 50 à 100m à l'aval du point indiqué, sous l'interface entre craie glauconieuse et craie de Rouen, sous la forme de fossés de profondeur métrique. On n'a pas observé d'autre indice particulier, mais un surcreusement comblé pourrait avoir servi de champignonnière ou descenderie. On n'y applique que de l'aléa faible sur 60m.

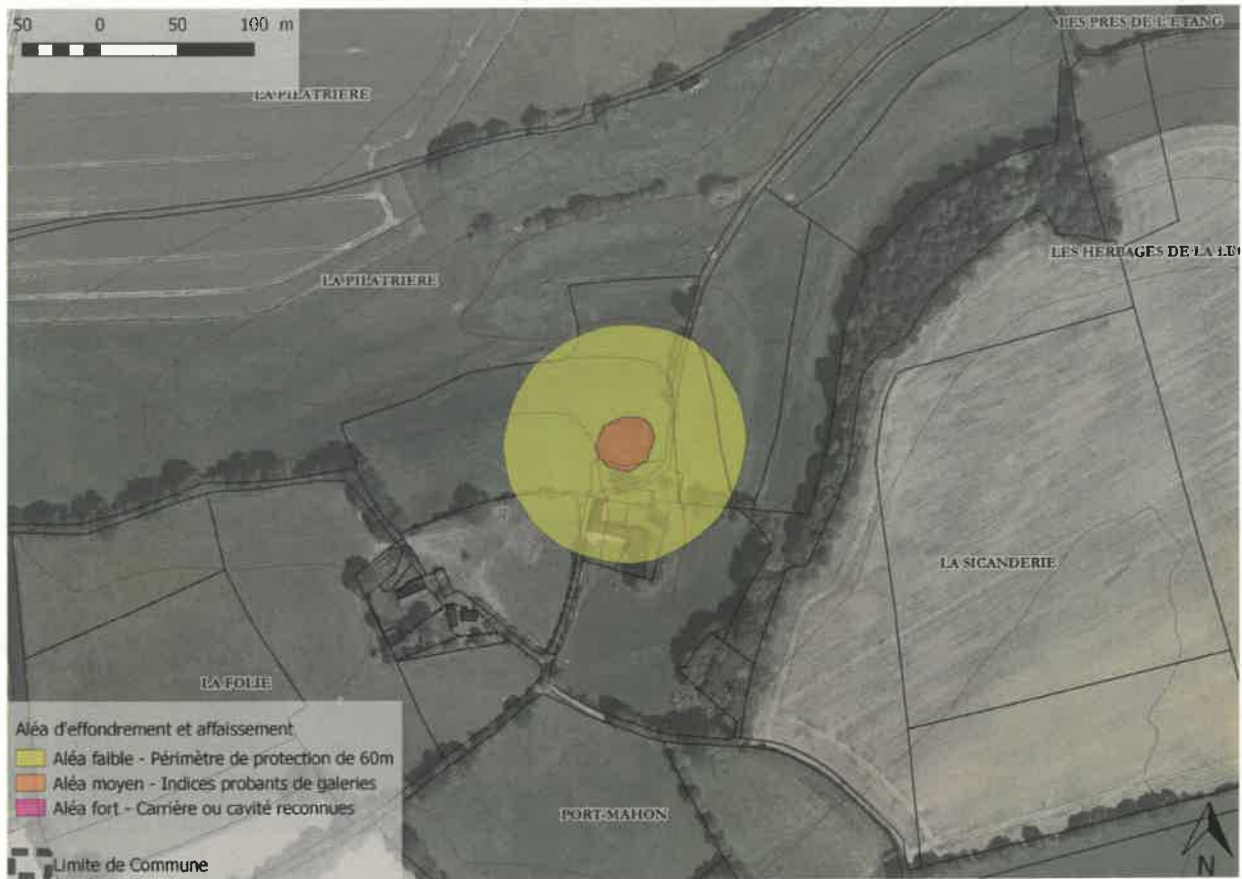
Figure 40 – Aléa résultant

Au nord des Éclairs, on trouve une dépression identifiée par analyse du relief sur la Craie glauconieuse, et aussi à une vingtaine de m au nord une deuxième dépression avec un puits maçonné.

Ces deux dépressions délimitent une zone d'aléa moyen de 30 à 40m environ, entourée par 60m d'aléa faible.
