Porter à connaissance (PàC) - la carrière du Bas Champailaume -

Décembre 2021

Commune de Loisail

Carrière de Loisail (61) « Le Bas Champaillaume »

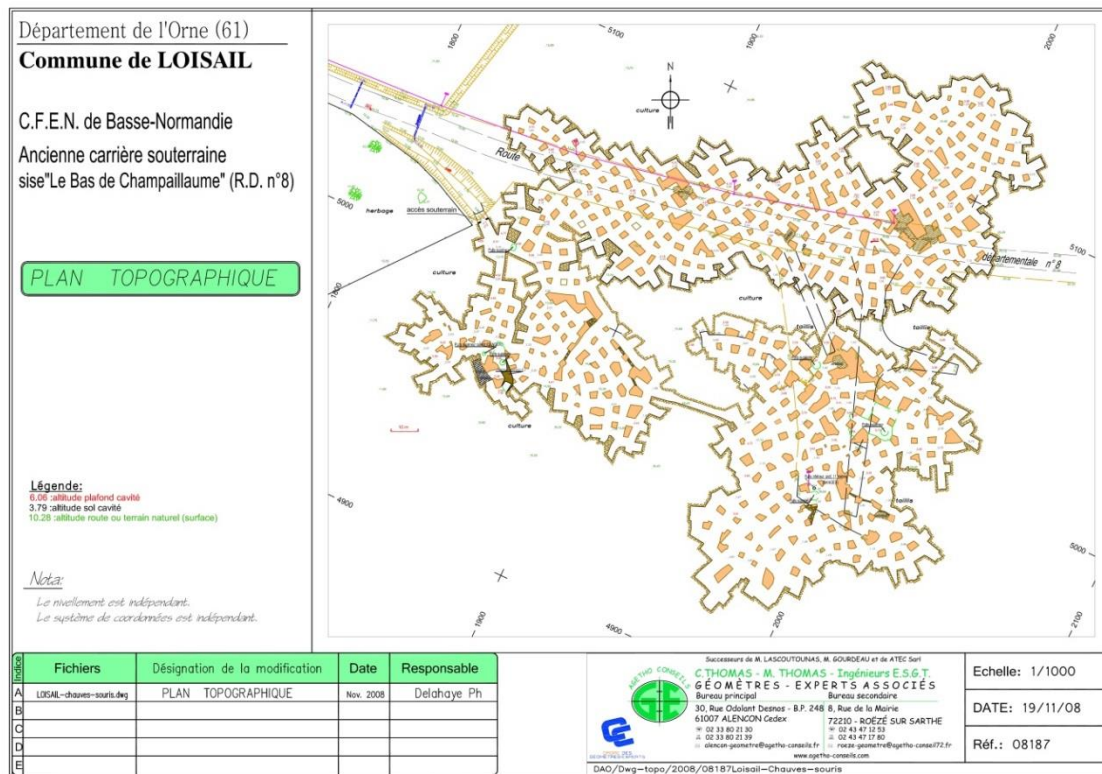
Les données géométriques principales à retenir concernant la carrière de Loissail sont les suivantes :

- Nombre de piliers : **411**
- Superficie des vides (*surface exploitée*) : **18 019 m²**
- Superficie totale (*vides + piliers*) : **21 334 m²**
- Taux de défruitement (*rapport entre les vides et la surface totale*) : **84 %**
- Moyenne des hauteurs de vides : **2,57 m (175 mesures)**
 - o Hauteur de vide minimum : 0,2 m
 - o Hauteur de vide maximum : 4,8 m
- Volume approximatif (*superficie des vides x H_{mo}y vides*) : **~ 46 300 m³**
- Epaisseur de recouvrement : **4,5 m (entrée) à 18,4 m (secteur Est)**

Illustration 6 : Levé topographique de précision de la carrière souterraine de Loissail (source : AGETHO CONSEILS)

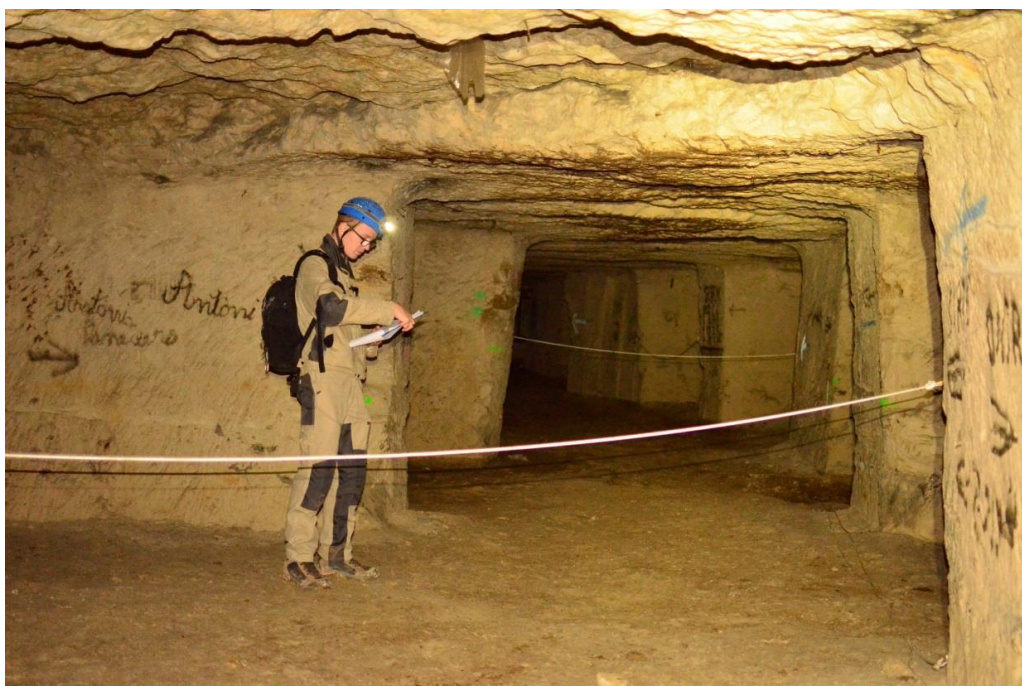
Illustration 7 : Paysage typique de la carrière de Loissail, exploitée selon la technique des chambres et piliers tournés. La géométrie rectiligne est classique d'une exploitation de moellons pour la pierre de taille
