Porter à connaissance (PàC) - la carrière de la RD 5 -

Décembre 2021

Commune de Mauves-sur-Huisne

Carrière de Mauves-sur-Huisne (RD5)

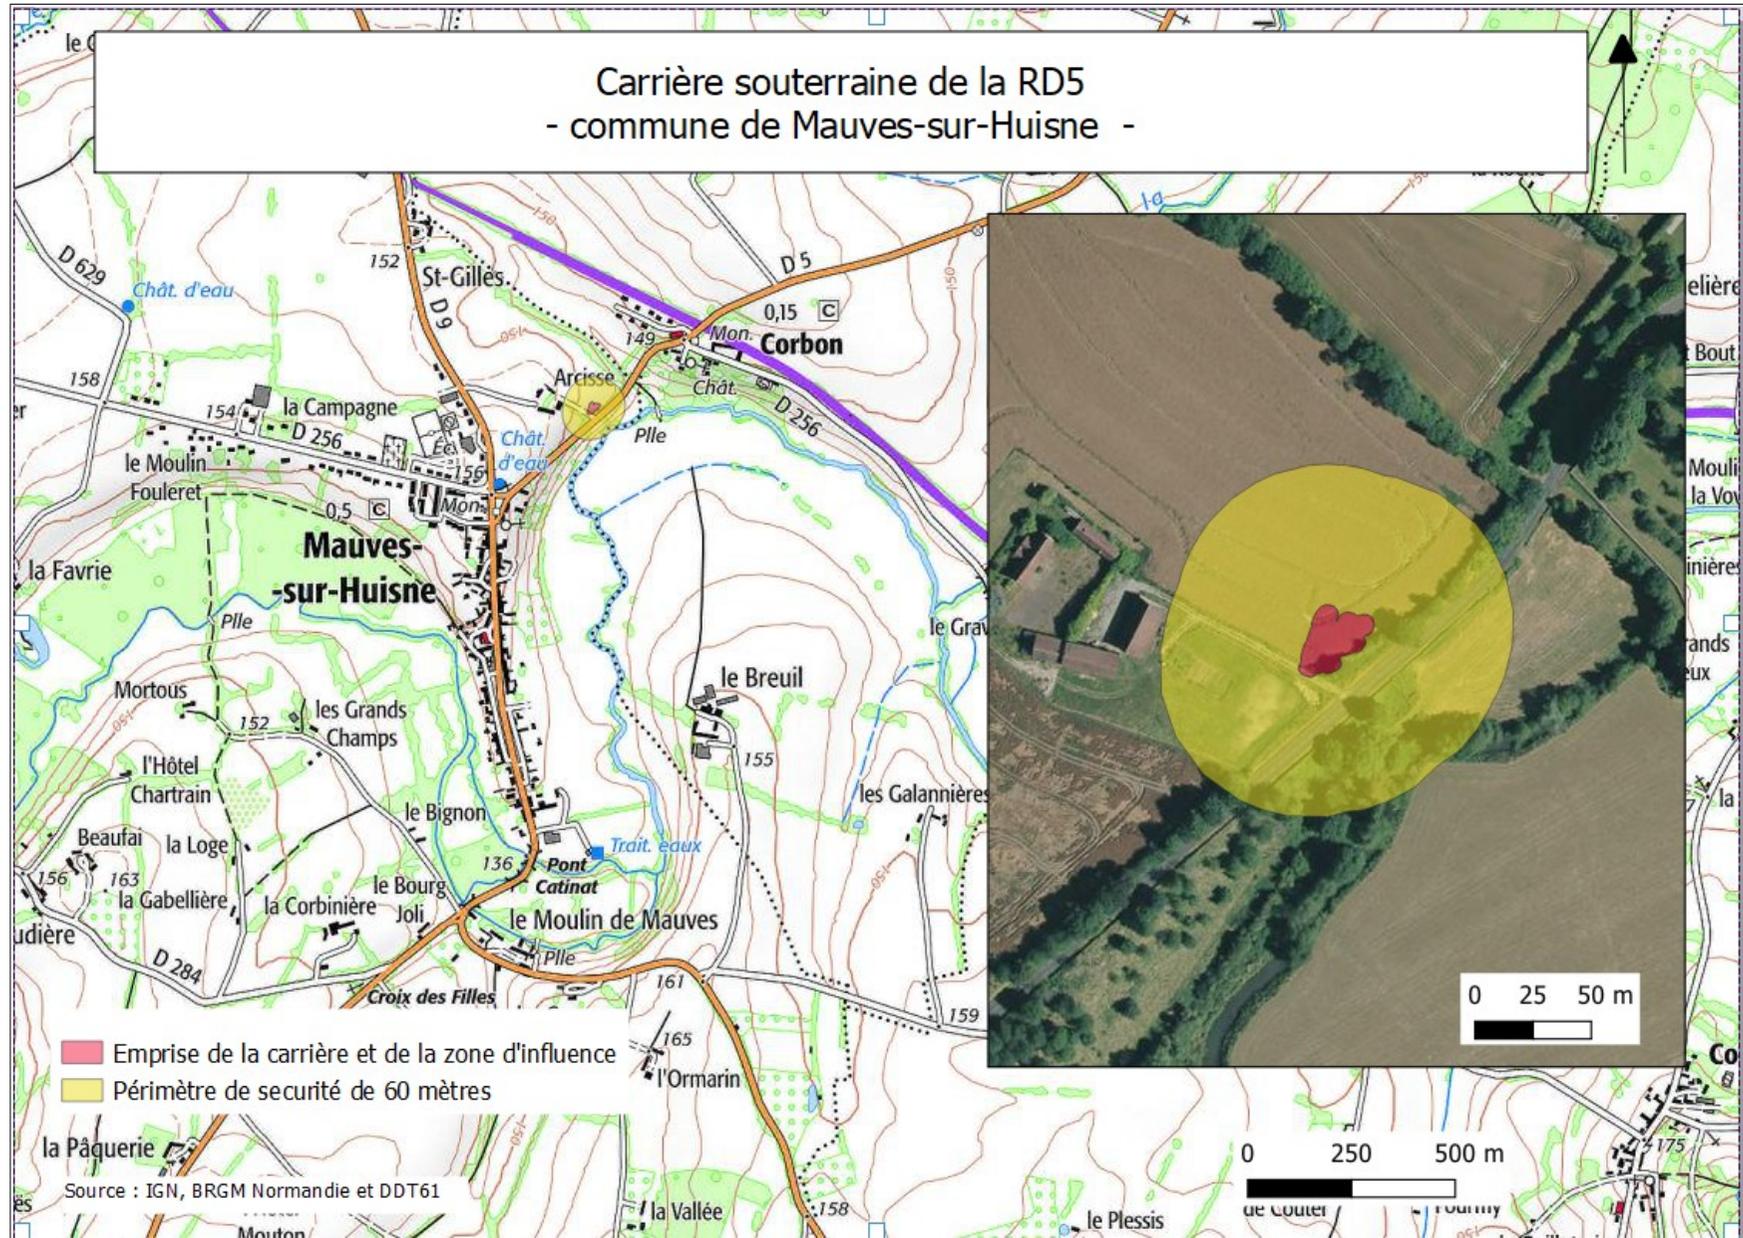
Annexe 1 : emprise de la carrière et périmètre de sécurité

D'autre part, des incertitudes persistent sur l'emprise de la carrière du fait que certains endroits n'étaient pas accessibles à cause d'éboulements ou de remblaiements. La DDT a donc mis en place une zone de protection (périmètre de sécurité) de 60 mètres autour de la zone d'influence de la carrière.

Cette zone est impropre à l'urbanisation. De plus, aucun travaux de terrain, déblaiement ou terrassement, ne devra être entrepris sans étude géotechnique préalable.

Il serait souhaitable d'y interdire des utilisations comme le passage et le stationnement de poids lourds, ou le stockage de matériaux lourds ($>1\text{t/m}^2$), tout au moins sur les secteurs identifiés par le BRGM.

Dans cette zone, la constructibilité peut y être autorisée moyennant des reconnaissances techniques (basées sur des sondages carottés ou destructifs avec enregistrement de paramètres, avec une densité et une profondeur suffisante).

Il n'est pas recommandé le passage et le stationnement de poids lourds, ou le stockage de matériaux lourds ($>1\text{t/m}^2$) avant la réalisation d'une étude géotechnique.

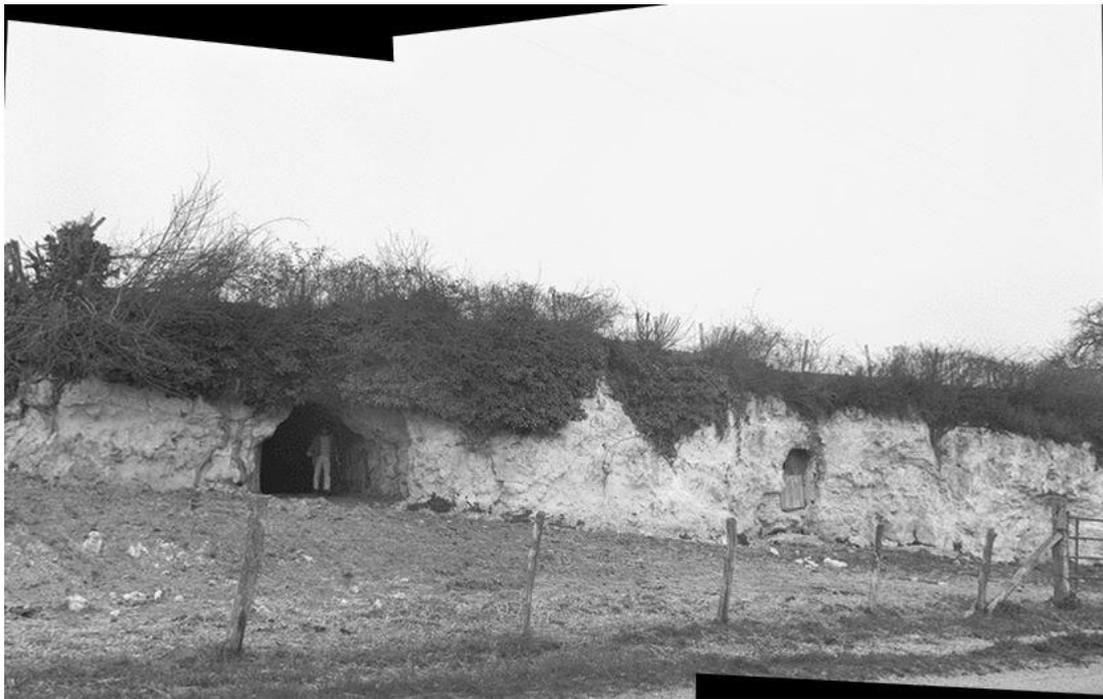
Illustration 3 : Photographies de 1973 qui illustrent l'accès à la carrière souterraine, vue depuis l'actuelle RD n°5

Seules deux photographies de 1973 ont été retrouvées en archives (Illustration 3). Elles représentent l'escarpement dans lequel est creusé, par cavage, l'accès à la carrière. Nous ne disposons pas d'autres informations historiques concernant ce site.

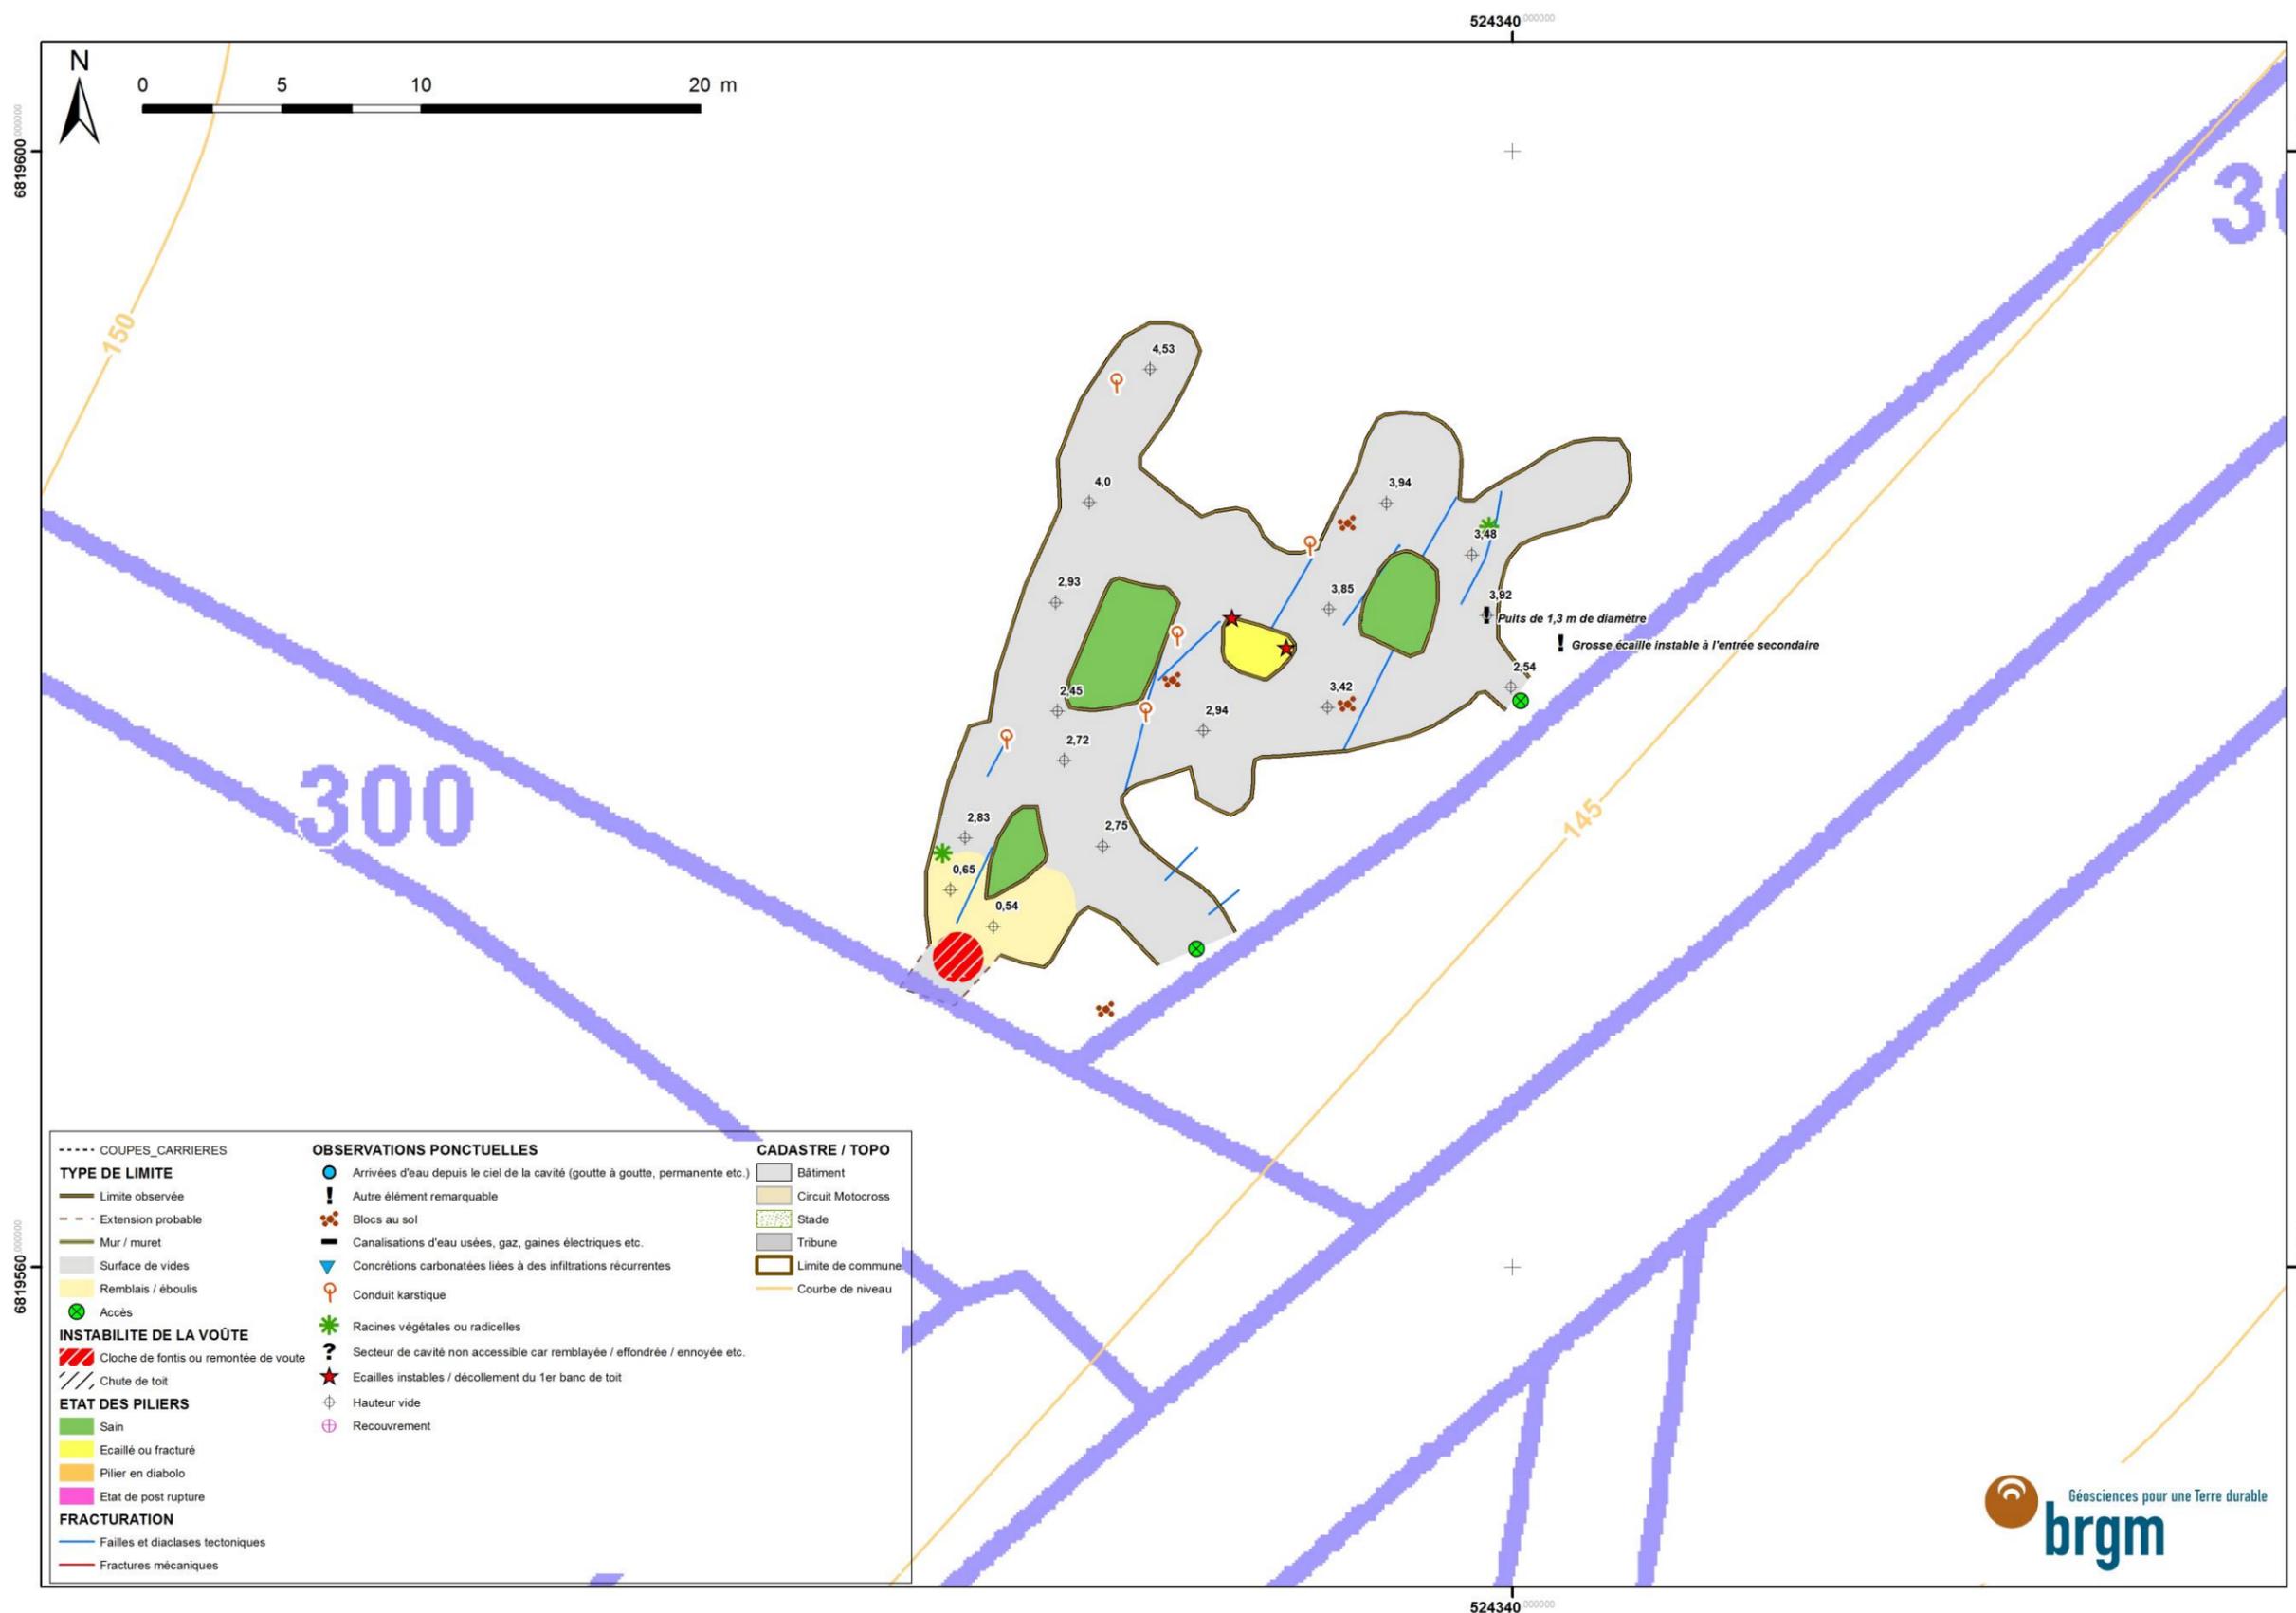
4. PLAN DETAILLE DU DIAGNOSTIC

La carrière semble être dans un bon état de stabilité. Le ciel est marqué par quelques diaclases naturelles, orientées NNE-SSO, parallèles au versant. Elles correspondent probablement aux fractures de détente liées à la décompression du massif crayeux qui fait suite au creusement de la vallée de l'Huisne. Ces fractures présentent généralement une ouverture de quelques centimètres, souvent remplies d'argile et dans lesquelles s'installent parfois les racines des végétaux de la surface. Ces racines peuvent contribuer au développement d'instabilité, dans la mesure où elles constituent des voies de drainage des eaux météoriques, ce qui peut induire une altération accélérée de la craie, et que leur croissance peut contribuer à agrandir les discontinuités existantes.

L'un des quatre piliers est fissuré et écaillé, et traversé par des conduits karstiques remplis d'argile brune. Il présente notamment deux écaillures pluridécimétriques et des blocs sont visibles au sol. Il s'agit toutefois d'un écaillage superficiel, potentiellement lié aux fortes variations de température et d'hygrométrie que peut subir ce pilier (étant donné leur proximité avec les deux accès par cavage). Les trois autres piliers sont en bon état.

Une écaille pluri-métrique a été identifiée sur l'escarpement crayeux au niveau de la seconde entrée par cavage. Cette écaille est désolidarisée de la paroi par une large fissure ouverture, parallèle au versant.

Enfin, les hauteurs de vides sont élevées dans l'ensemble de la cavité (hauteur moyenne d'environ 3 m), et les épaisseurs de recouvrement sont faibles. Cette configuration exclue l'hypothèse d'un auto-comblement dans le cas de la remontée d'une cloche de fontis.
