Porter à connaissance (PàC) - carrière de Condeau -

Décembre 2021

*Commune de Sablons-sur-Huisne
- Commune historique de Condeau -*

Annexe 2 : extrait de l'évaluation des risques liés au vieillissement des carrières souterraines abandonnées du Calvados et de l'Orne – année 2018 -2020 - BRGM

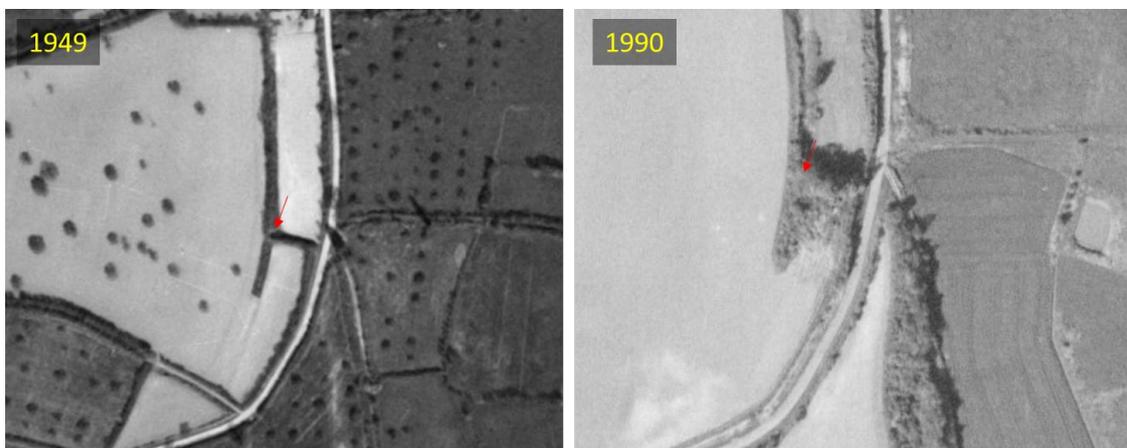
Illustration 3 : Photographies aériennes de 1949 et 1990 du secteur de la carrière de Condeau et position de l'entrée actuelle de la carrière (flèche rouge) (source : IGN)

Il est donc envisageable de faire le lien entre cette zone souterraine inaccessible et l'arrêt de l'exploitation agricole à cet endroit, en supposant que l'origine soit liée à une instabilité au fond s'étant propagée jusqu'en surface (cf. 2.a).

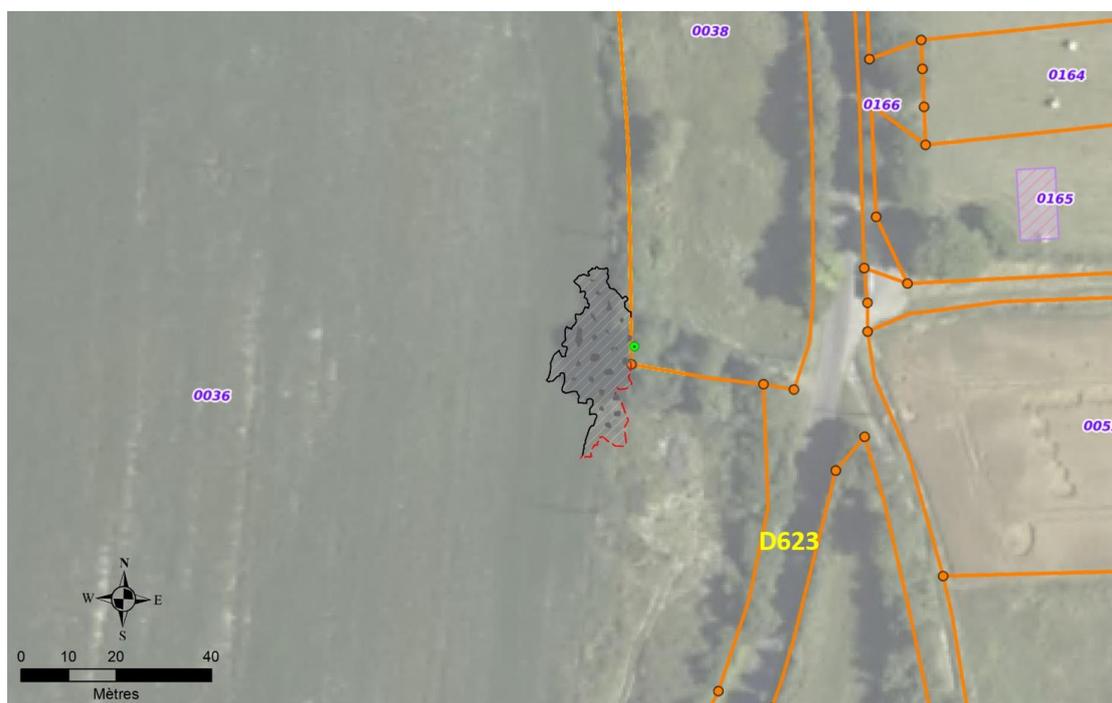
L'entrée de la carrière se fait par un large cavage ouvert à flanc de coteau, à l'ouest de la RD623. Elle se situe dans une haie, en bordure d'une pâture. Elle sous-cave une parcelle agricole cultivée (parcelle ZC 0036 – Illustration 4). A noter que l'entrée n'est pas sécurisée et est visible depuis la route. Les intrusions sont donc possibles.

La présence de remblais a été constatée dans la partie sud de la carrière. Ces remblais atteignent le toit de la cavité et limitent donc la progression vers le sud / sud-est. Il n'est pas exclu que des galeries aujourd'hui aveugles existent au-delà de ces remblais, notamment sous la zone arborée, entre le champ cultivé et la route. La présence de ces continuités potentielles est à mettre en relation avec l'analyse des photographies aériennes anciennes, qui montraient qu'au droit de ce secteur, la parcelle a été exploitée par les agriculteurs jusqu'à la fin des années 1980. Elle est aujourd'hui occupée par un bosquet. De telles modifications dans les pratiques agricoles sont très probablement associées à la présence de ces galeries, qui ont pu être à l'origine de mouvements de terrain à la fin des années 1980. Les investigations menées dans le bosquet n'ont toutefois pas mis en évidence d'effondrements ou d'affaissements.

Illustration 4 : Environnement de surface de la carrière de Condeau sur l'orthophoto et le cadastre (IGN). Les limites en tiretés rouges correspondent aux secteurs inaccessibles, au-delà desquels la présence de galeries aveugles est probable

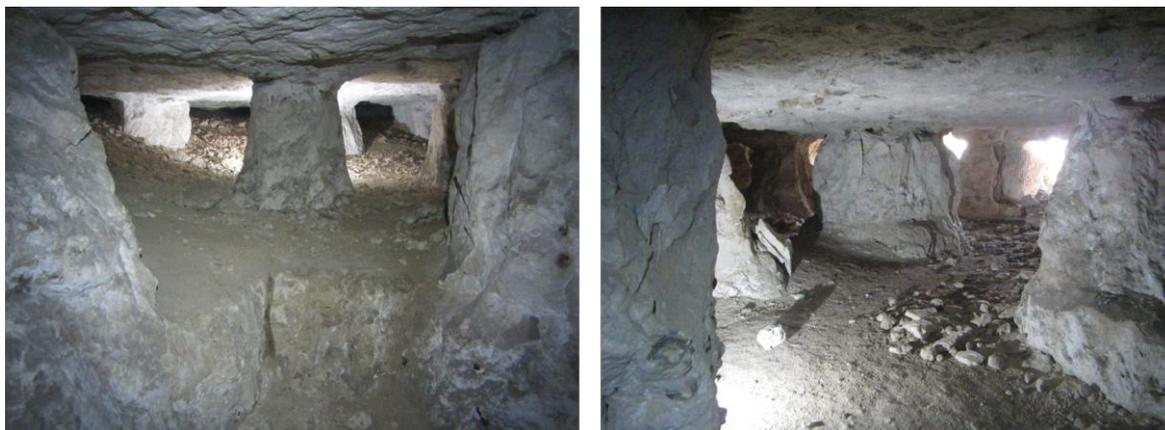
Illustration 6 : « Paysages » typiques dans la carrière de Condeau

D'un point de vue général, l'état de stabilité de la carrière souterraine peut être qualifié de **médiocre**, dans la mesure où la majorité des piliers sont fissurés et/ou écaillés, que la voûte est fracturée mécaniquement ou traversée par des diaclases et des conduits karstiques, et que les épaisseurs de recouvrement sont faibles à très faibles (moins de 2 m à l'entrée).
