## **Porter à connaissance (PàC) - carrière de Maisoncelle -**

Décembre 2021

*Commune de Cour-Maugis-sur-Huisne  
- Commune historique de Boissy-Maugis -*

## BOISSY-MAUGIS (61) – Carrière de Maisoncelle

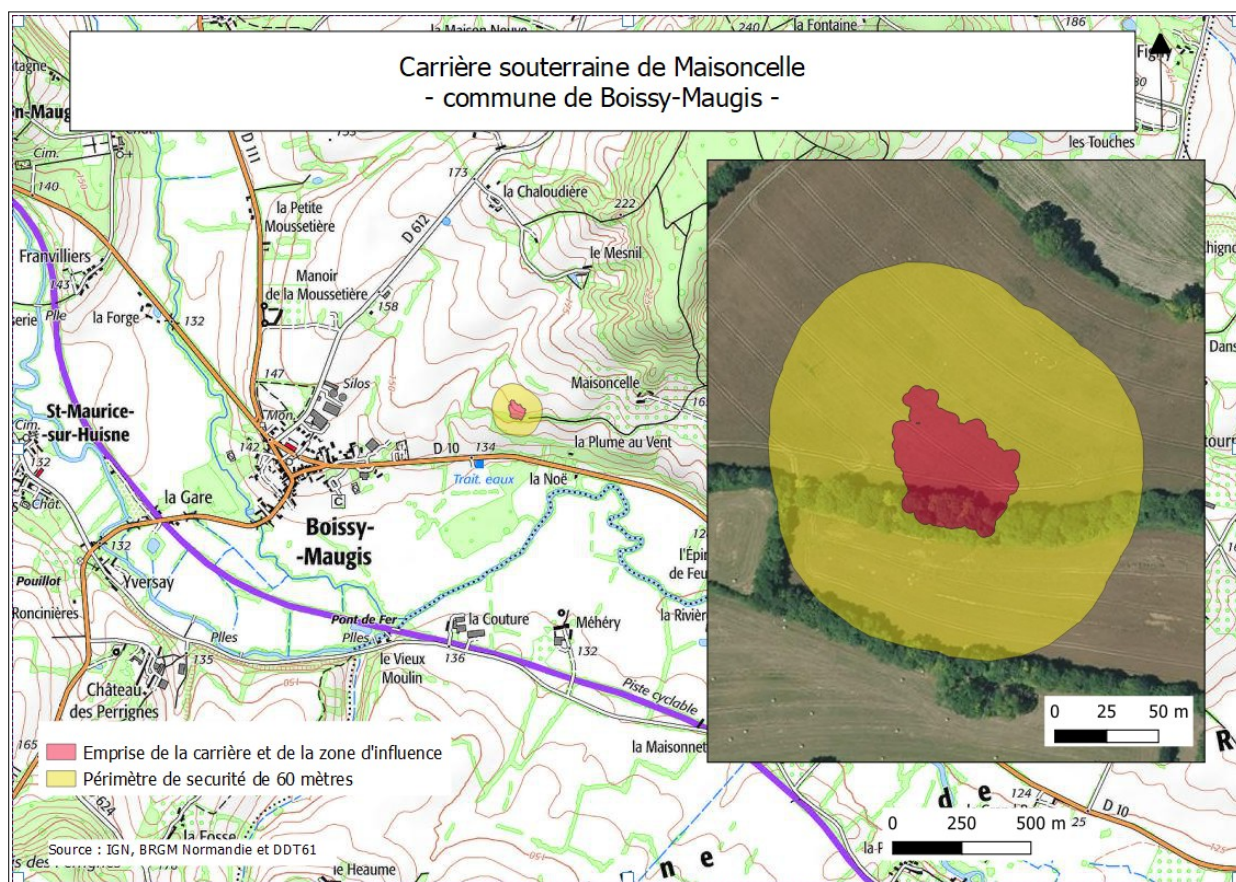
Le BRGM a établi la cartographie de la carrière et la DDT y a intégré la zone d'influence. Lors d'un éventuel effondrement du toit de la carrière, la zone impactée serait en effet plus étendue que l'emprise de la carrière elle-même. Cette zone d'influence a été calculée en prenant en compte les hauteurs moyennes de recouvrement et de vide. Le zonage rose recouvre ainsi l'emprise de la carrière avec la zone d'influence qui est généralement de quelques mètres.

D'autre part, des incertitudes persistent sur l'emprise de la carrière du fait que certains endroits n'étaient pas accessibles à cause d'éboulements ou de remblaiements. La DDT a donc mis en place une zone de protection (périmètre de sécurité) de 60 mètres autour de la zone d'influence de la carrière.

Le diagnostic établi par le BRGM fait part d'un état médiocre et notamment par la présence de piliers fissurés et de chutes de toit. Cette zone est donc impropre à l'urbanisation.

**En cas d'apparition de désordres de surface, il faudra informer les services de l'État : Direction départementale des territoires – [ddt-sacr-prgc@orne.gouv.fr](mailto:ddt-sacr-prgc@orne.gouv.fr) - 02.33.32.53.22.**

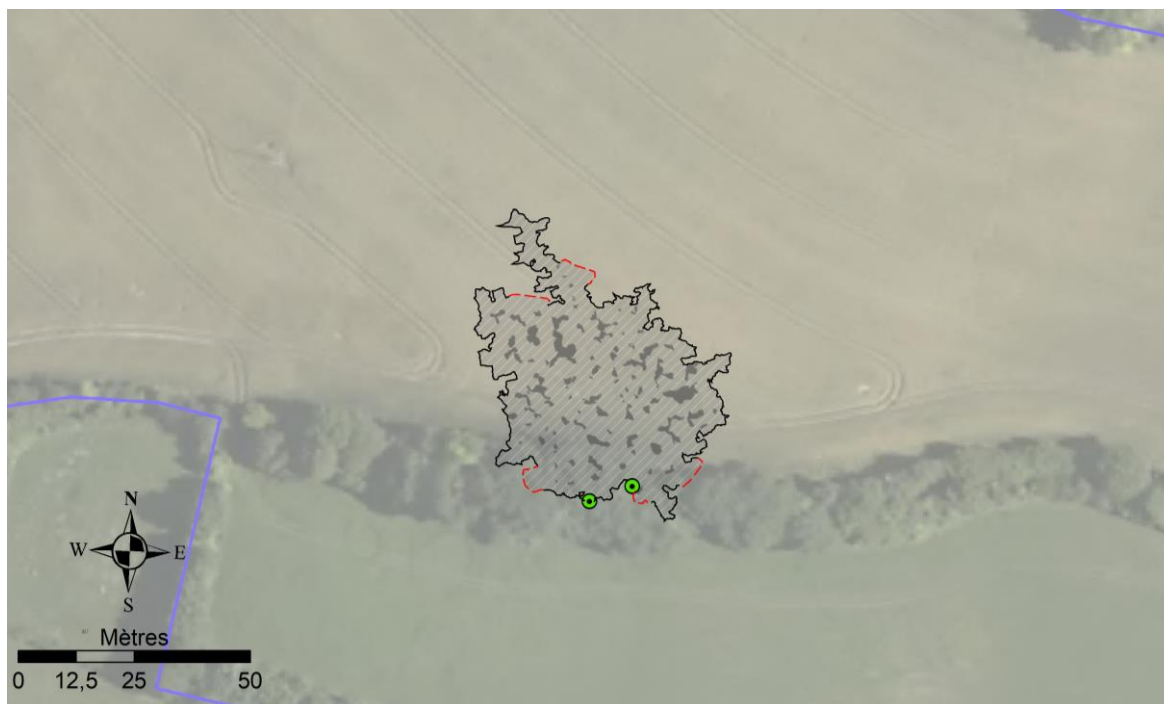
La carrière souterraine de Maisoncelle sous-cave uniquement des terres agricoles (parcelle ZK 0073) et un petit sentier non carrossable. A l'exception des engins agricoles y circulant, aucun enjeu matériel n'est présent en surface.

*Illustration 3 : Environnement de surface de la carrière souterraine sur orthophoto et cadastre (IGN). Les limites figurées en tirets rouges correspondent à des secteurs inaccessibles car remblayés ou éboulés, et donc au-delà desquels existent des probables continuités*

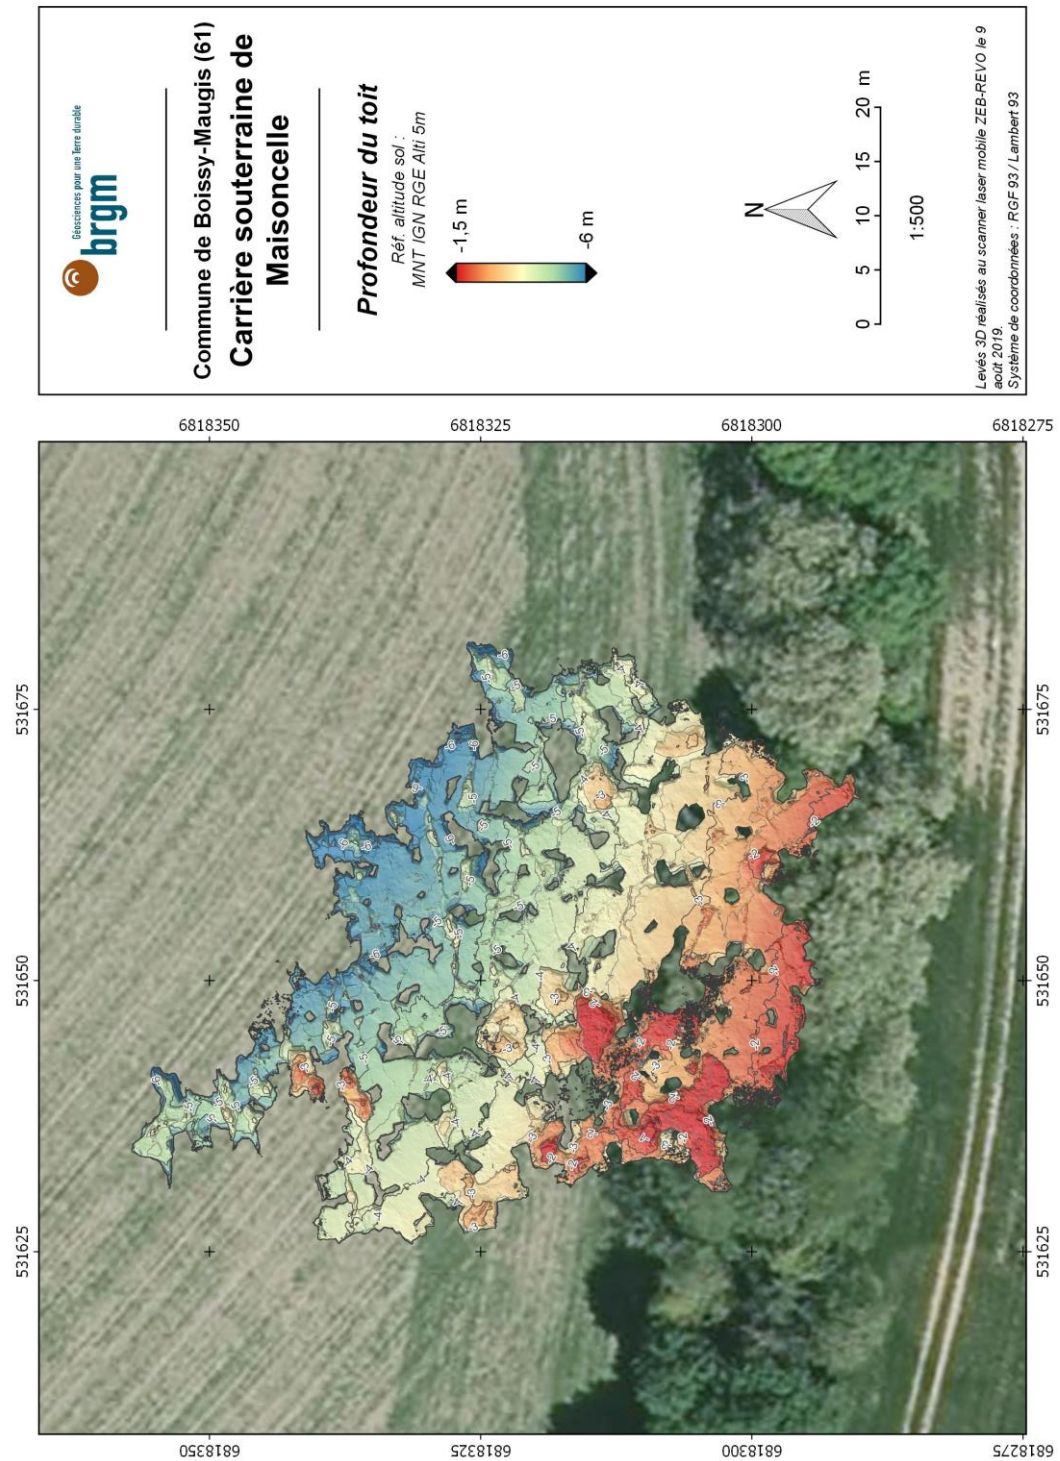
Annexe 2 : Cartographie des épaisseurs de recouvrement dans la carrière de Maisoncelle

- L'instabilité D5, située dans la partie nord de la carrière, est susceptible d'engendrer des désordres en surface à plus ou moins court terme. En effet, les épaisseurs de recouvrement au droit de cette instabilité sont inférieures à 3 m (cf. plans en fin de rapport), et la probabilité d'un auto-comblement au cours de sa remontée vers la surface est à exclure ;
- La plupart des piliers sont traversés par des fractures naturelles ou sont affectés de fractures mécaniques. Bien qu'aucun pilier en état de post-rupture n'ait été observé, il
