# **Porter à connaissance (PàC) - carrières de Pontillon -**

**Décembre 2021**

*Commune de Rémalard-en-Perche  
- Commune historique de Rémalard -*

**Annexe 2 : extrait de l'évaluation des risques liés au vieillissement des carrières souterraines abandonnées du Calvados et de l'Orne – année 2018 -2020 - BRGM**

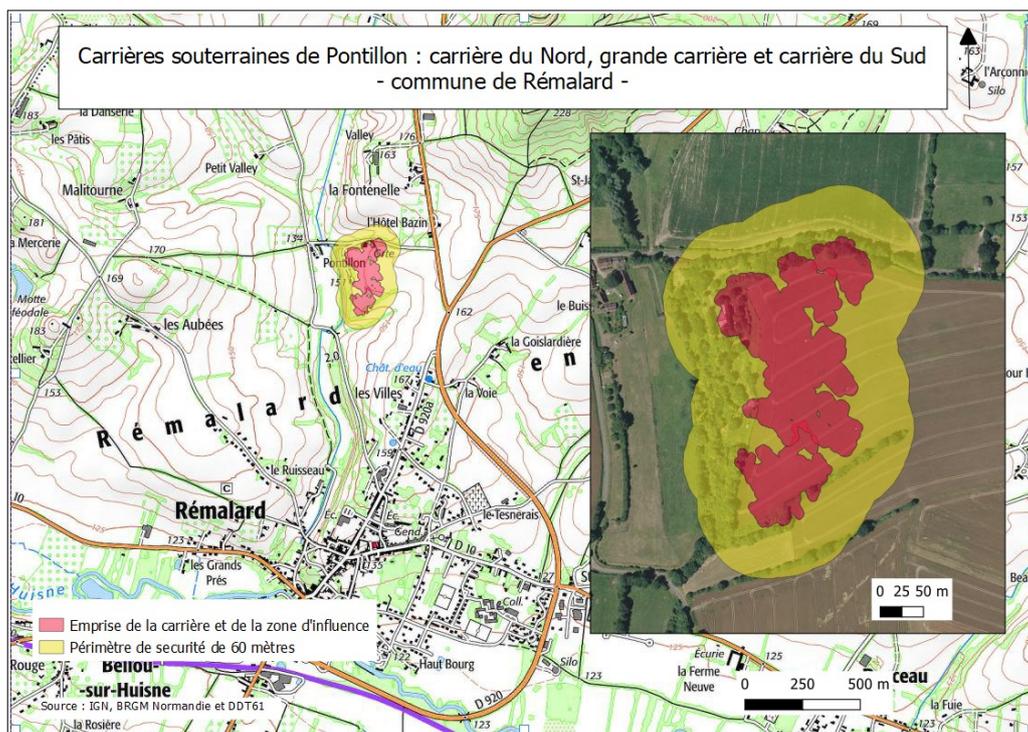
#### 4.1 CARRIÈRE CARTOGRAPHIÉE ET ZONE D'INFLUENCE (ZONAGE ROSE)

Le BRGM a établi la cartographie de la carrière et la DDT y a intégré la zone d'influence. Lors d'un éventuel effondrement du toit de la carrière, la zone impactée serait en effet plus étendue que l'emprise de la carrière elle-même. Cette zone d'influence a été calculée en prenant en compte les hauteurs moyennes de recouvrement et de vide. Le zonage rose recouvre ainsi l'emprise de la carrière avec la zone d'influence qui est généralement de quelques mètres.

D'autre part, des incertitudes persistent sur l'emprise de la carrière du fait que certains endroits n'étaient pas accessibles à cause d'éboulements ou de remblaiements. La DDT a donc mis en place une zone de protection (périmètre de sécurité) de 60 mètres autour de la zone d'influence de la carrière.

Le diagnostic établi par le BRGM fait part d'un état médiocre et notamment par la présence de piliers fissurés et de chutes de toit. Cette zone est donc impropre à l'urbanisation.

Aucun travaux de terrain, déblaiement ou terrassement, ne devra être entrepris sans étude géotechnique.

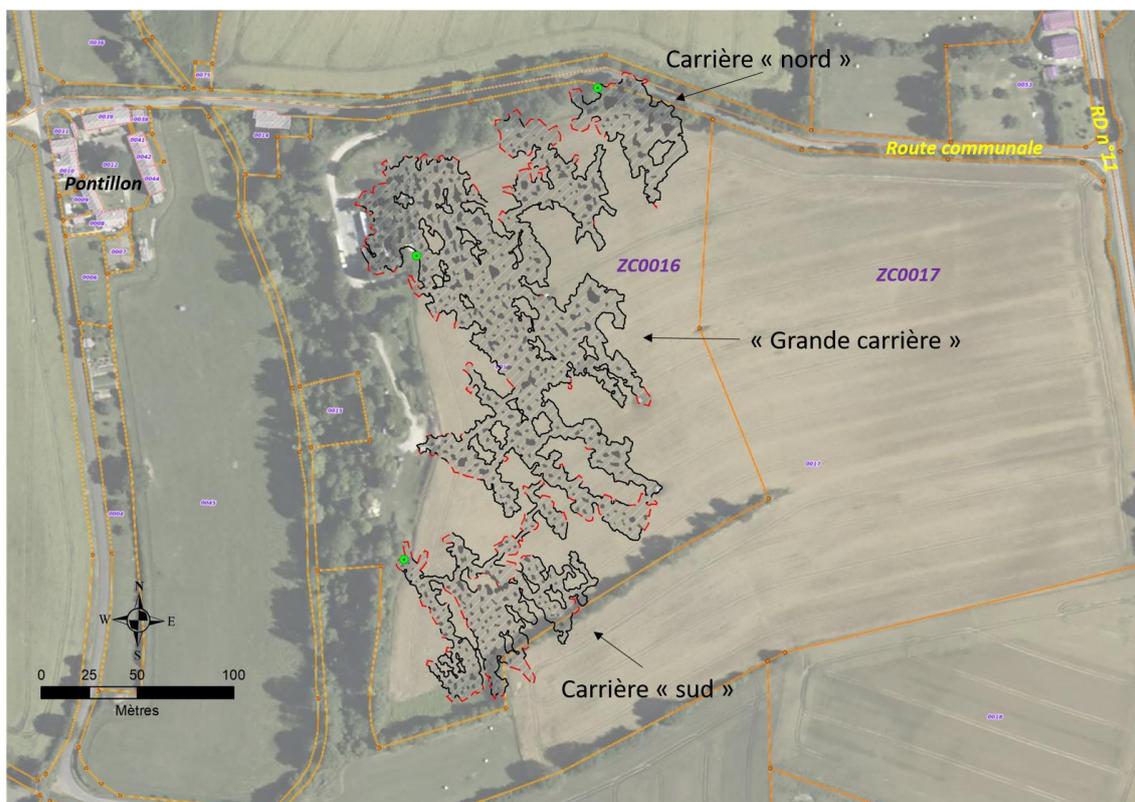
Illustration 8 : Environnement de surface de la carrière souterraine de Pontillon (avec ses trois « sous-carrières ») sur l'orthophoto et le cadastre (IGN). Les limites en tiretés rouges correspondent à des limites supposées, au-delà desquelles des vides non cartographiés existent vraisemblablement. Les différentes entrées sont représentées par les points verts

Enfin, soulignons que l'emprise cartographiée par le BRGM en 2019 ne correspond pas à l'emprise originelle de l'exploitation, qui était plus vaste. De nombreux secteurs remblayés et/ou éboulis, actuellement inaccessibles, masquent la présence de galeries aujourd'hui aveugles. Ces limites « supposées » sont représentées sur le plan de la carrière par des tirets rouges (cf. Illustration 8).

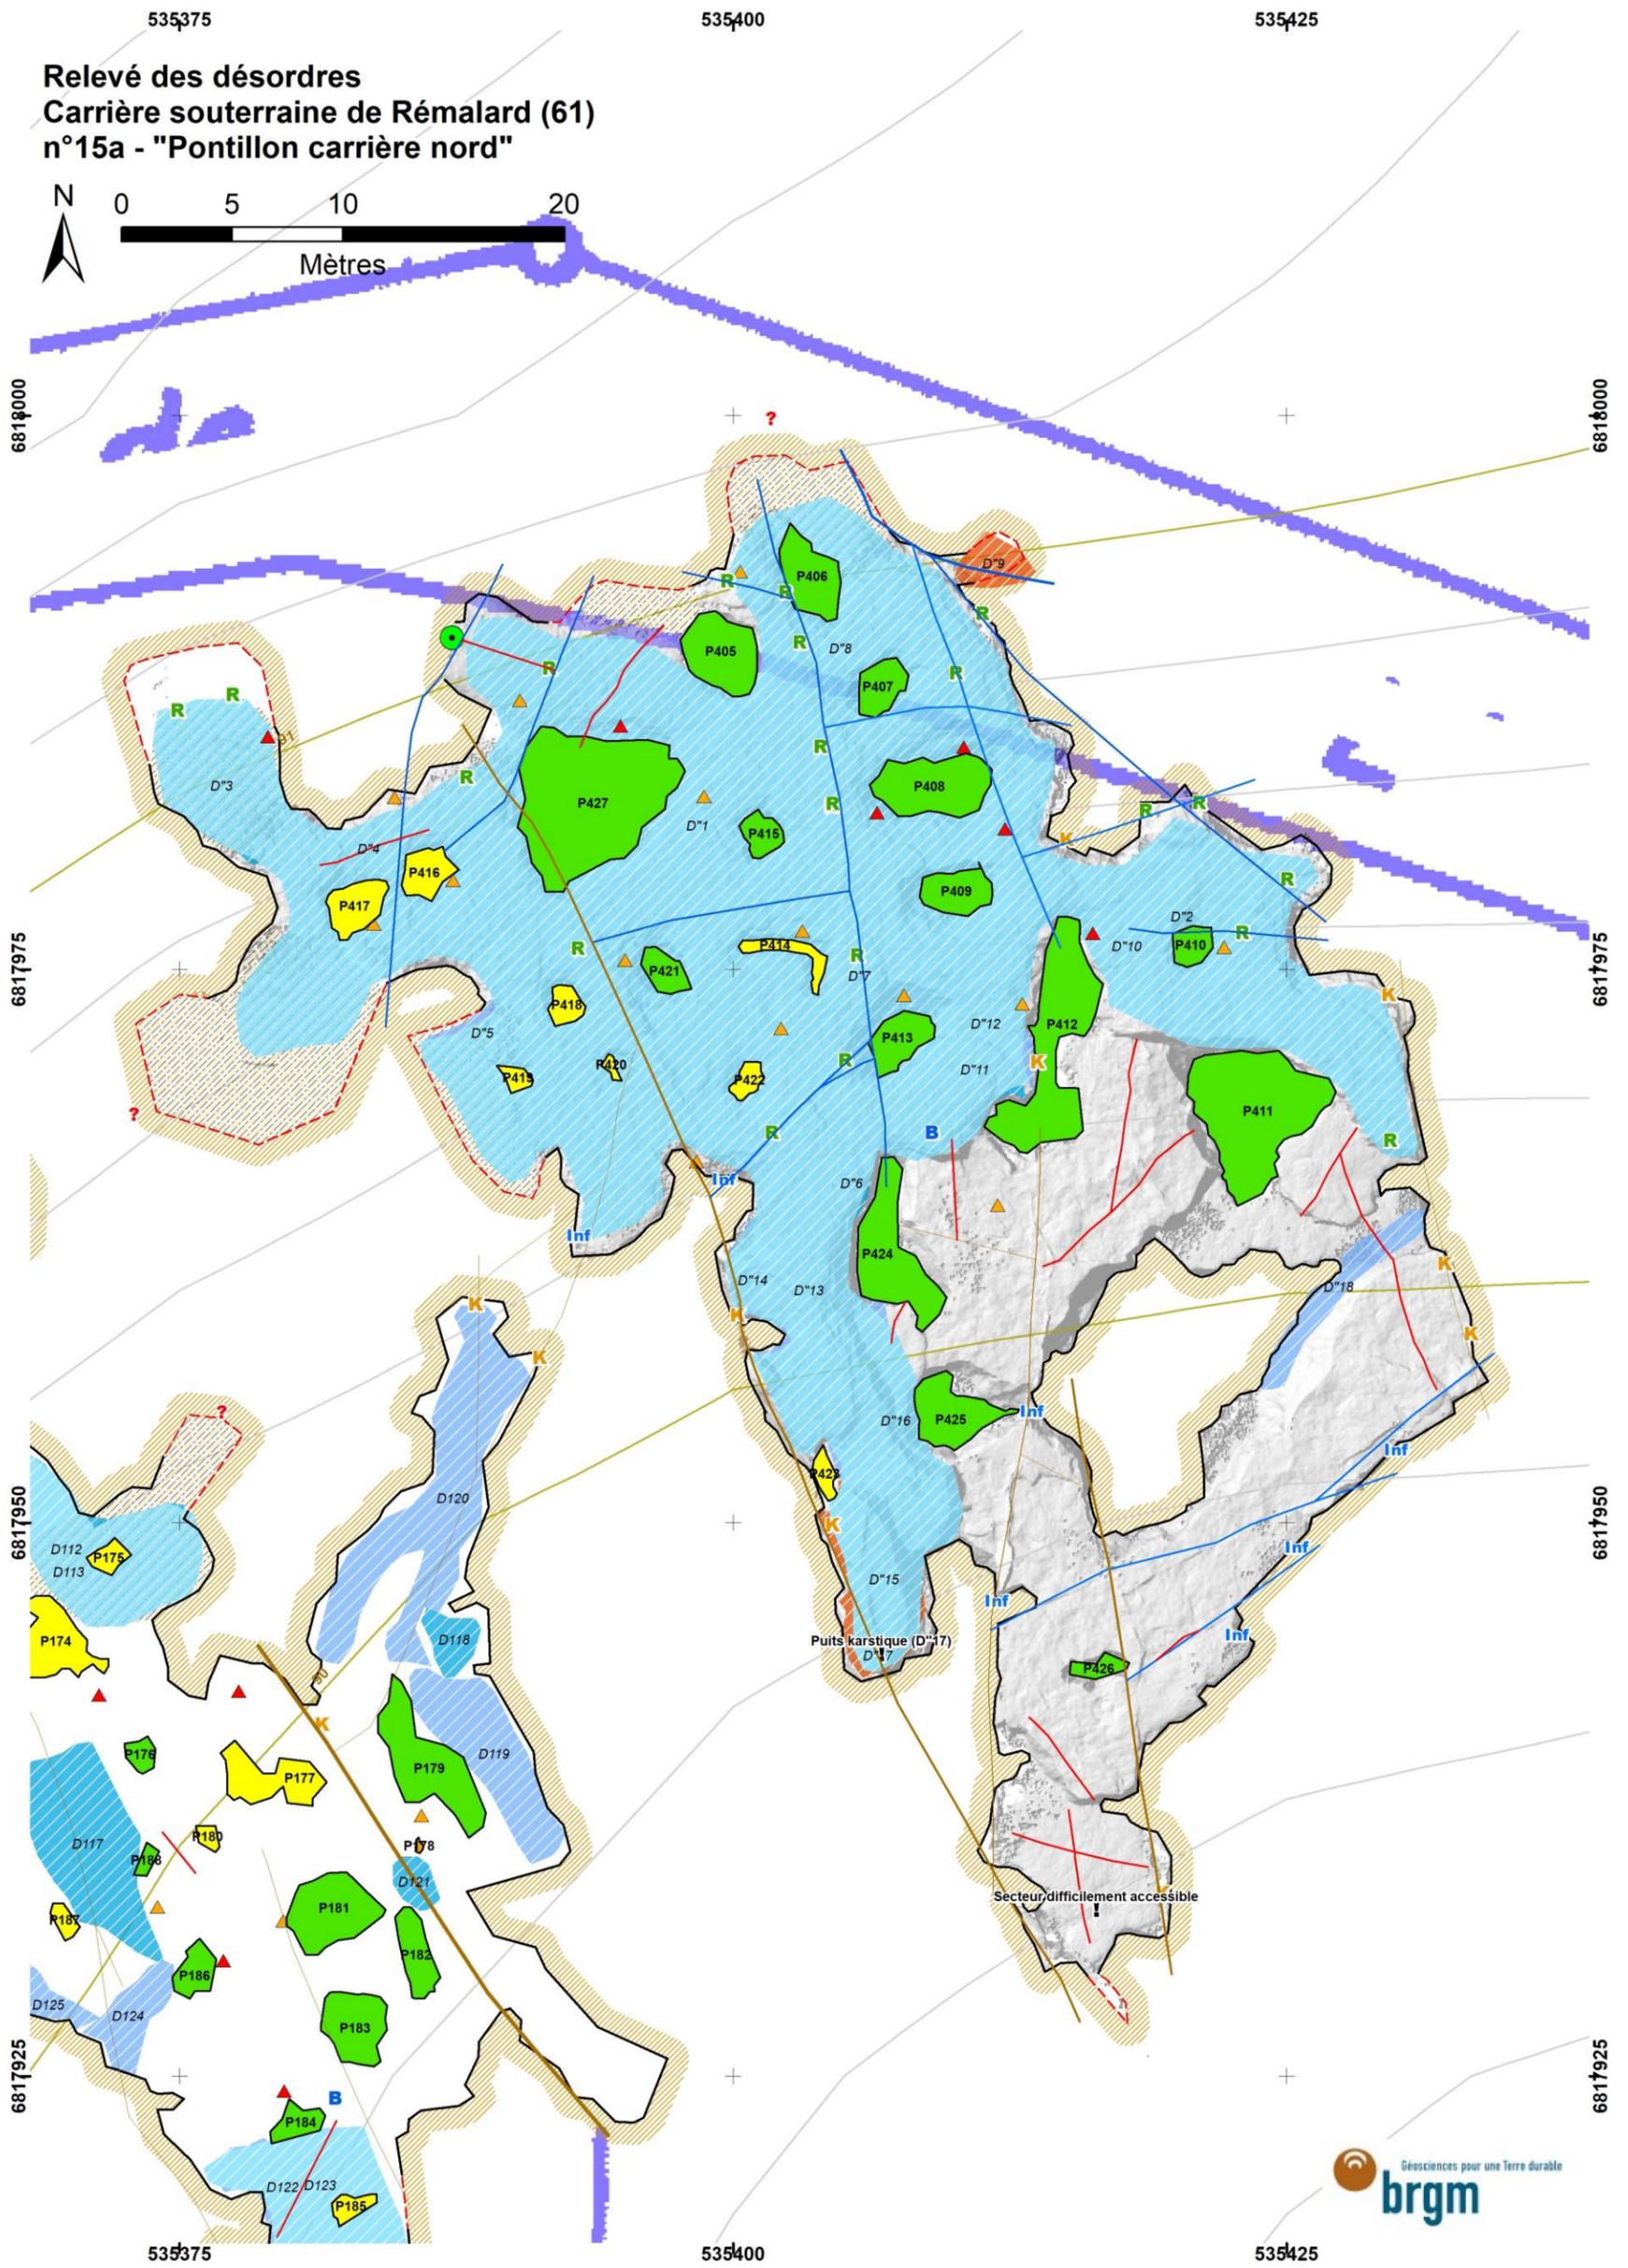
Illustration 24 : Plan de relevé des désordres de la carrière souterraine de Rémalard « Pontillon » - carrière nord (n°15a)

La stabilité des piliers de la carrière « nord » est globalement satisfaisante, puisque sur les 23 piliers identifiés, 16 sont en bon état, et 7 sont affectés de fractures mécaniques. Ces 7 piliers fracturés présentent les sections les plus réduites. Ils sont tous localisés dans la partie ouest

Enfin, à l'instar du reste du réseau de Rémalard, la carrière « nord » est concernée par de nombreux conduits karstiques verticaux, obliques ou horizontaux, plus ou moins ouverts et interconnectés, généralement remplis de matériaux argileux ou sableux. Ces conduits karstiques sont associés à des diaclases naturelles, peu ouvertes, disposées parfois en « relais » entre deux fractures plus importantes. Suivant leur disposition dans la carrière, ces fractures ont conditionné le développement d'instabilités surfaciques (décollements, chutes de toit) ou ponctuelles (écaillages etc.). Toutes ces structures suivent une orientation globalement NNO-SSE. Lorsque l'épaisseur de recouvrement est faible (extrémité nord de la cavité), ces fractures sont soulignées par un important développement de radicules, ce qui favorise les infiltrations d'eau depuis la surface.

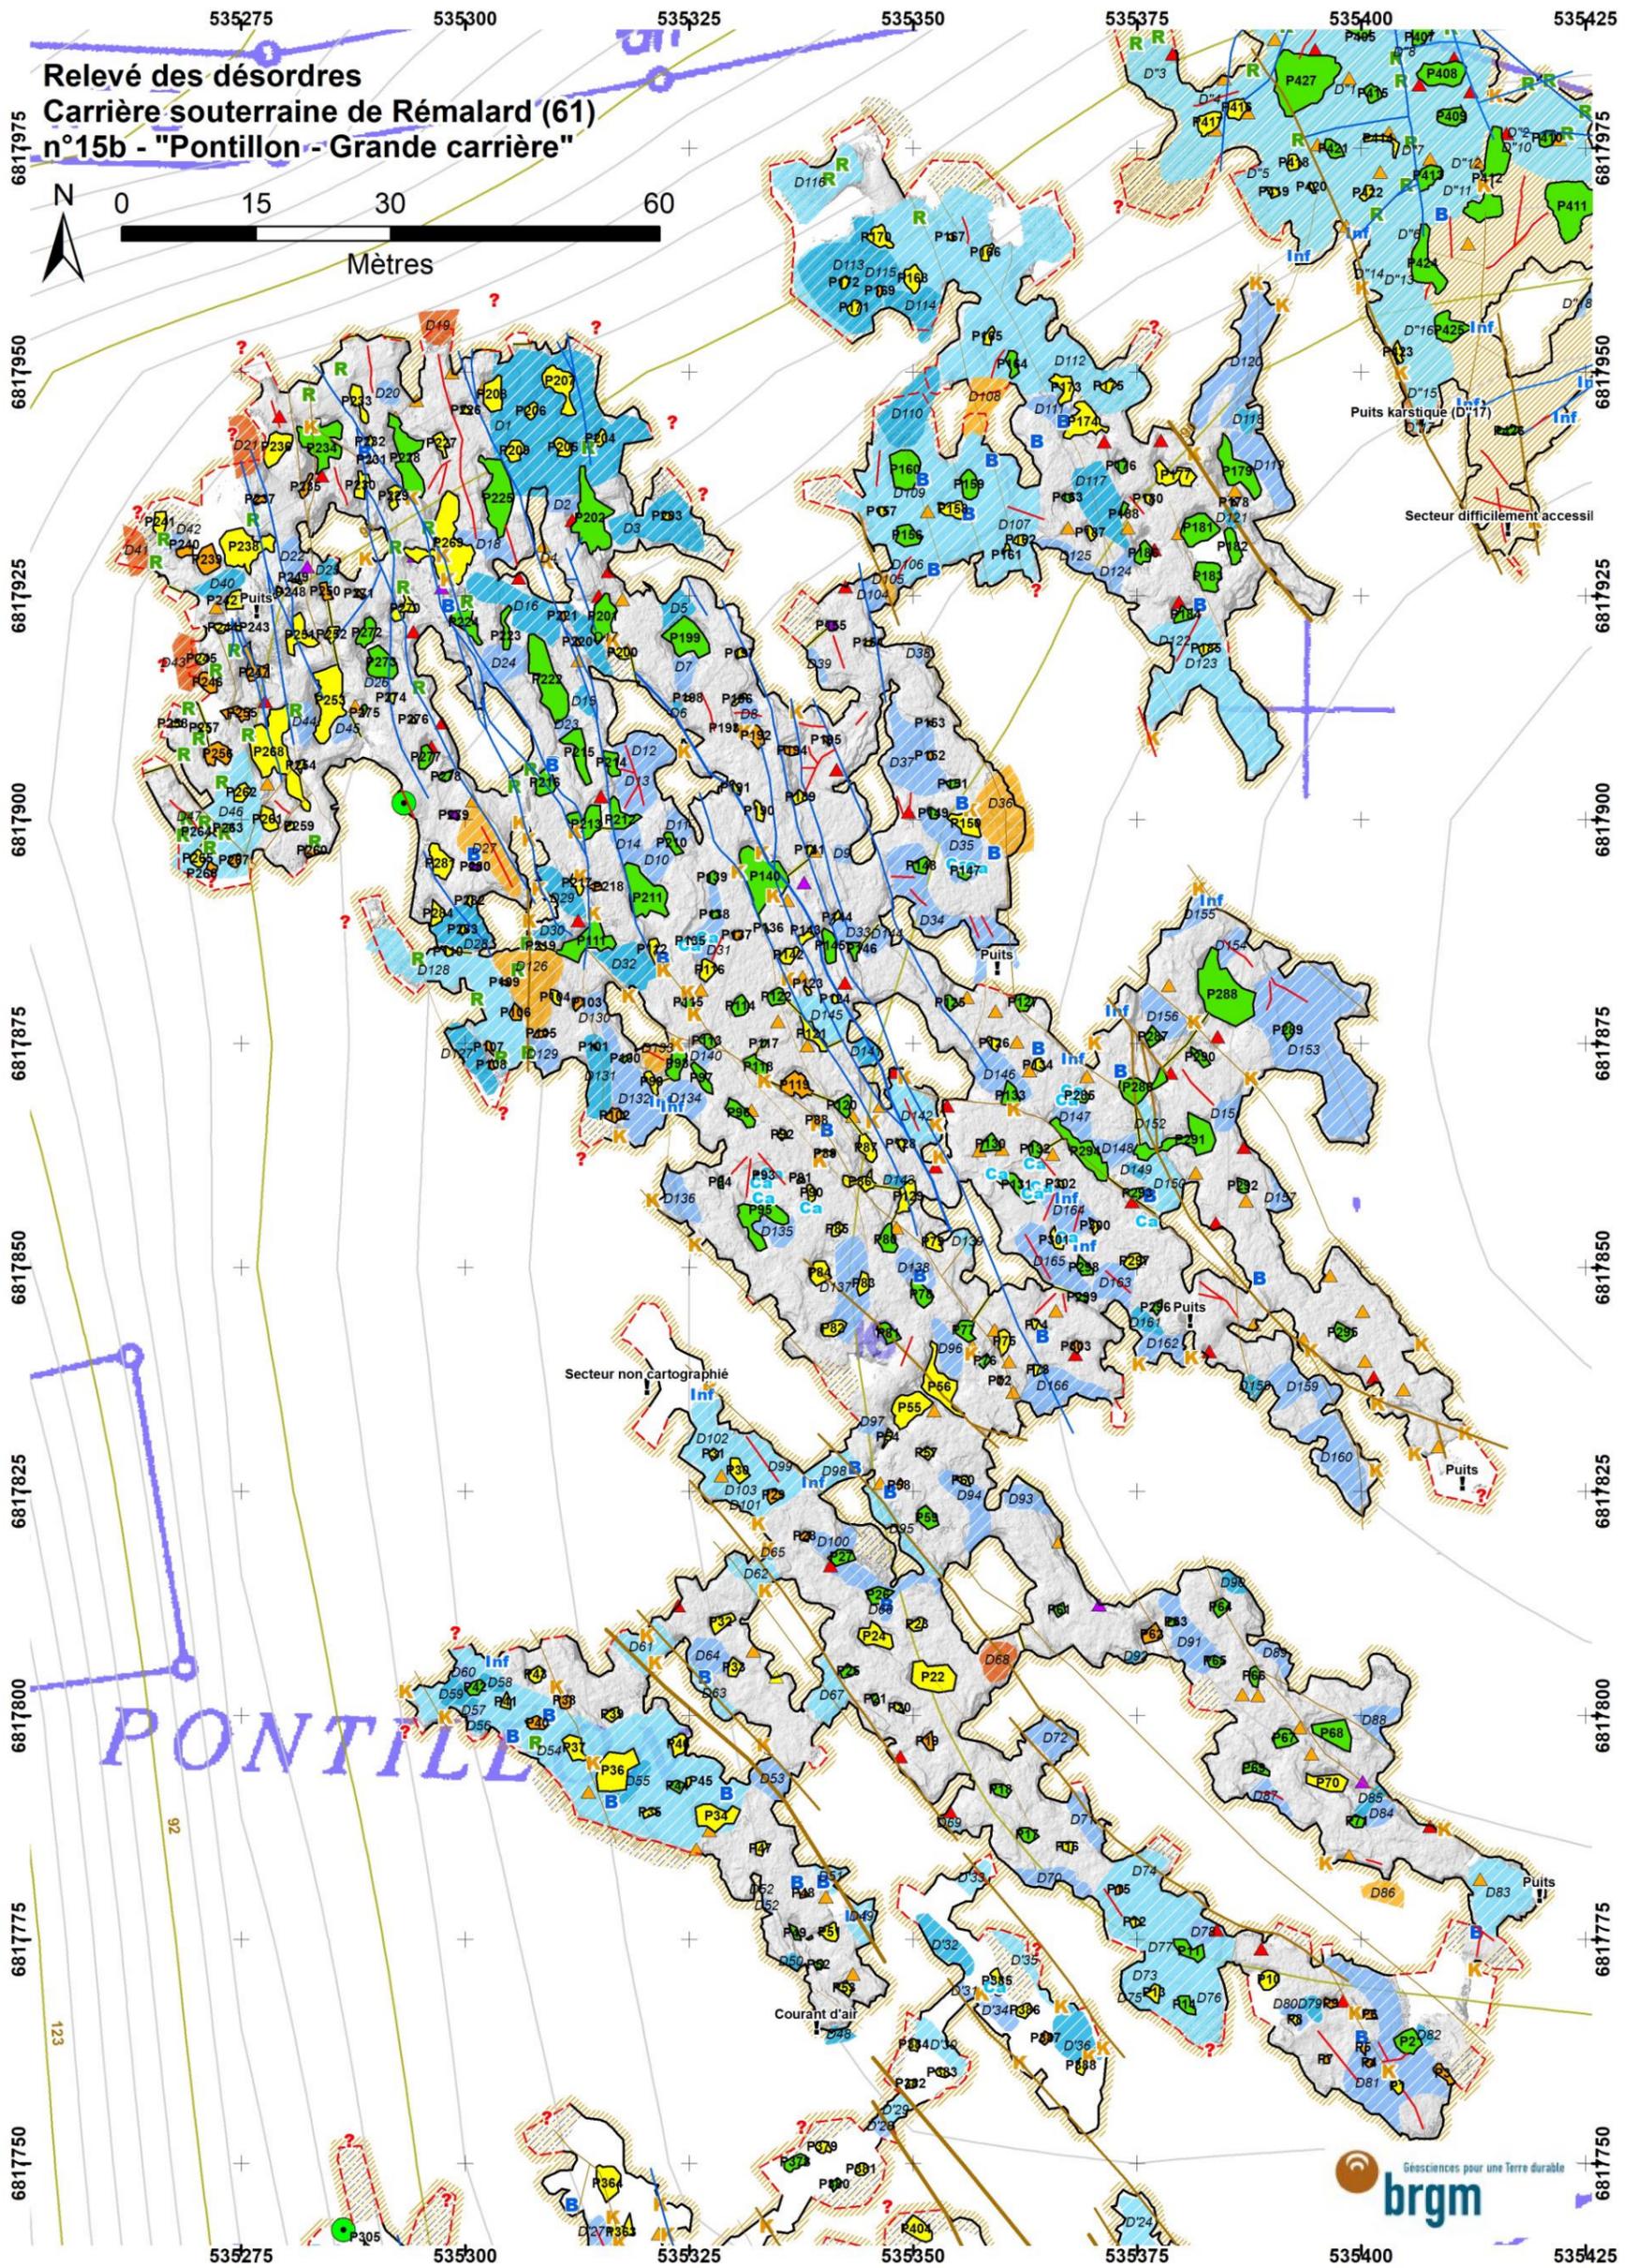
Illustration 25 : Plan de relevé des désordres de la carrière souterraine de Rémalard « Pontillon » - Grande carrière (n°15b)

L'état de stabilité des piliers de la « grande carrière » varie selon les secteurs. C'est dans la partie ouest de la carrière, suivant une « bande » globalement orientée NO-SE, que se situent les piliers les plus fracturés, et plus particulièrement dans le secteur nord-ouest, à l'emplacement des accès dont certains sont aujourd'hui comblés et/ou effondrés (secteur B sur Illustration 12). Dans ce secteur, les piliers sont tous affectés de fractures mécaniques plus ou moins développées et importantes, et trois d'entre eux sont dans un état très précaire. Il s'agit des piliers P279 et P280, tous deux situés directement à l'entrée actuelle de la cavité et en partie confortés « artisanalement » pour limiter les écaillages, ainsi que le P101 totalement ruiné (cf. Illustration 13). A noter que les confortements des piliers P279 et P280 n'ont pas été réalisés dans les règles de l'art, ce qui les rend vraisemblablement totalement inopérants.

Le second secteur « sensible » vis-à-vis de la stabilité des piliers est localisé dans la partie centrale de la cavité (secteur C sur l'illustration 12). Il regroupe plusieurs piliers de section réduite, tous fracturés ou très fracturés mécaniquement. L'un de ces piliers est en état de post-rupture (pilier P155) et est totalement désolidarisé du toit. Il est actuellement soutenu de façon

Enfin, plusieurs petits piliers très fracturés mécaniquement se côtoient à l'extrémité sud-est de la « grande carrière » (secteur D sur l'illustration 12). Dans ce secteur, l'épaisseur du recouvrement dépasse 10 m.

D'autre part, le toit de la carrière est concerné par un dense réseau de conduits karstiques et de diaclases. Ces fractures naturelles sont verticales ou présentent des pendages de 30° à 70°, et suivent toute une orientation globalement NNO-SSE (N130° à N150°). Elles sont généralement ouvertes (de quelques centimètres à plus d'1 mètre), remplies de matériaux argileux ou sableux, et parfois soulignées par un important développement racinaire lorsque l'épaisseur de recouvrement est faible (Illustration 19).

- o L'évolution des piliers qualifiés de très fracturés (en orange sur le plan du diagnostic), et particulièrement ceux situés dans les secteurs A à E ;

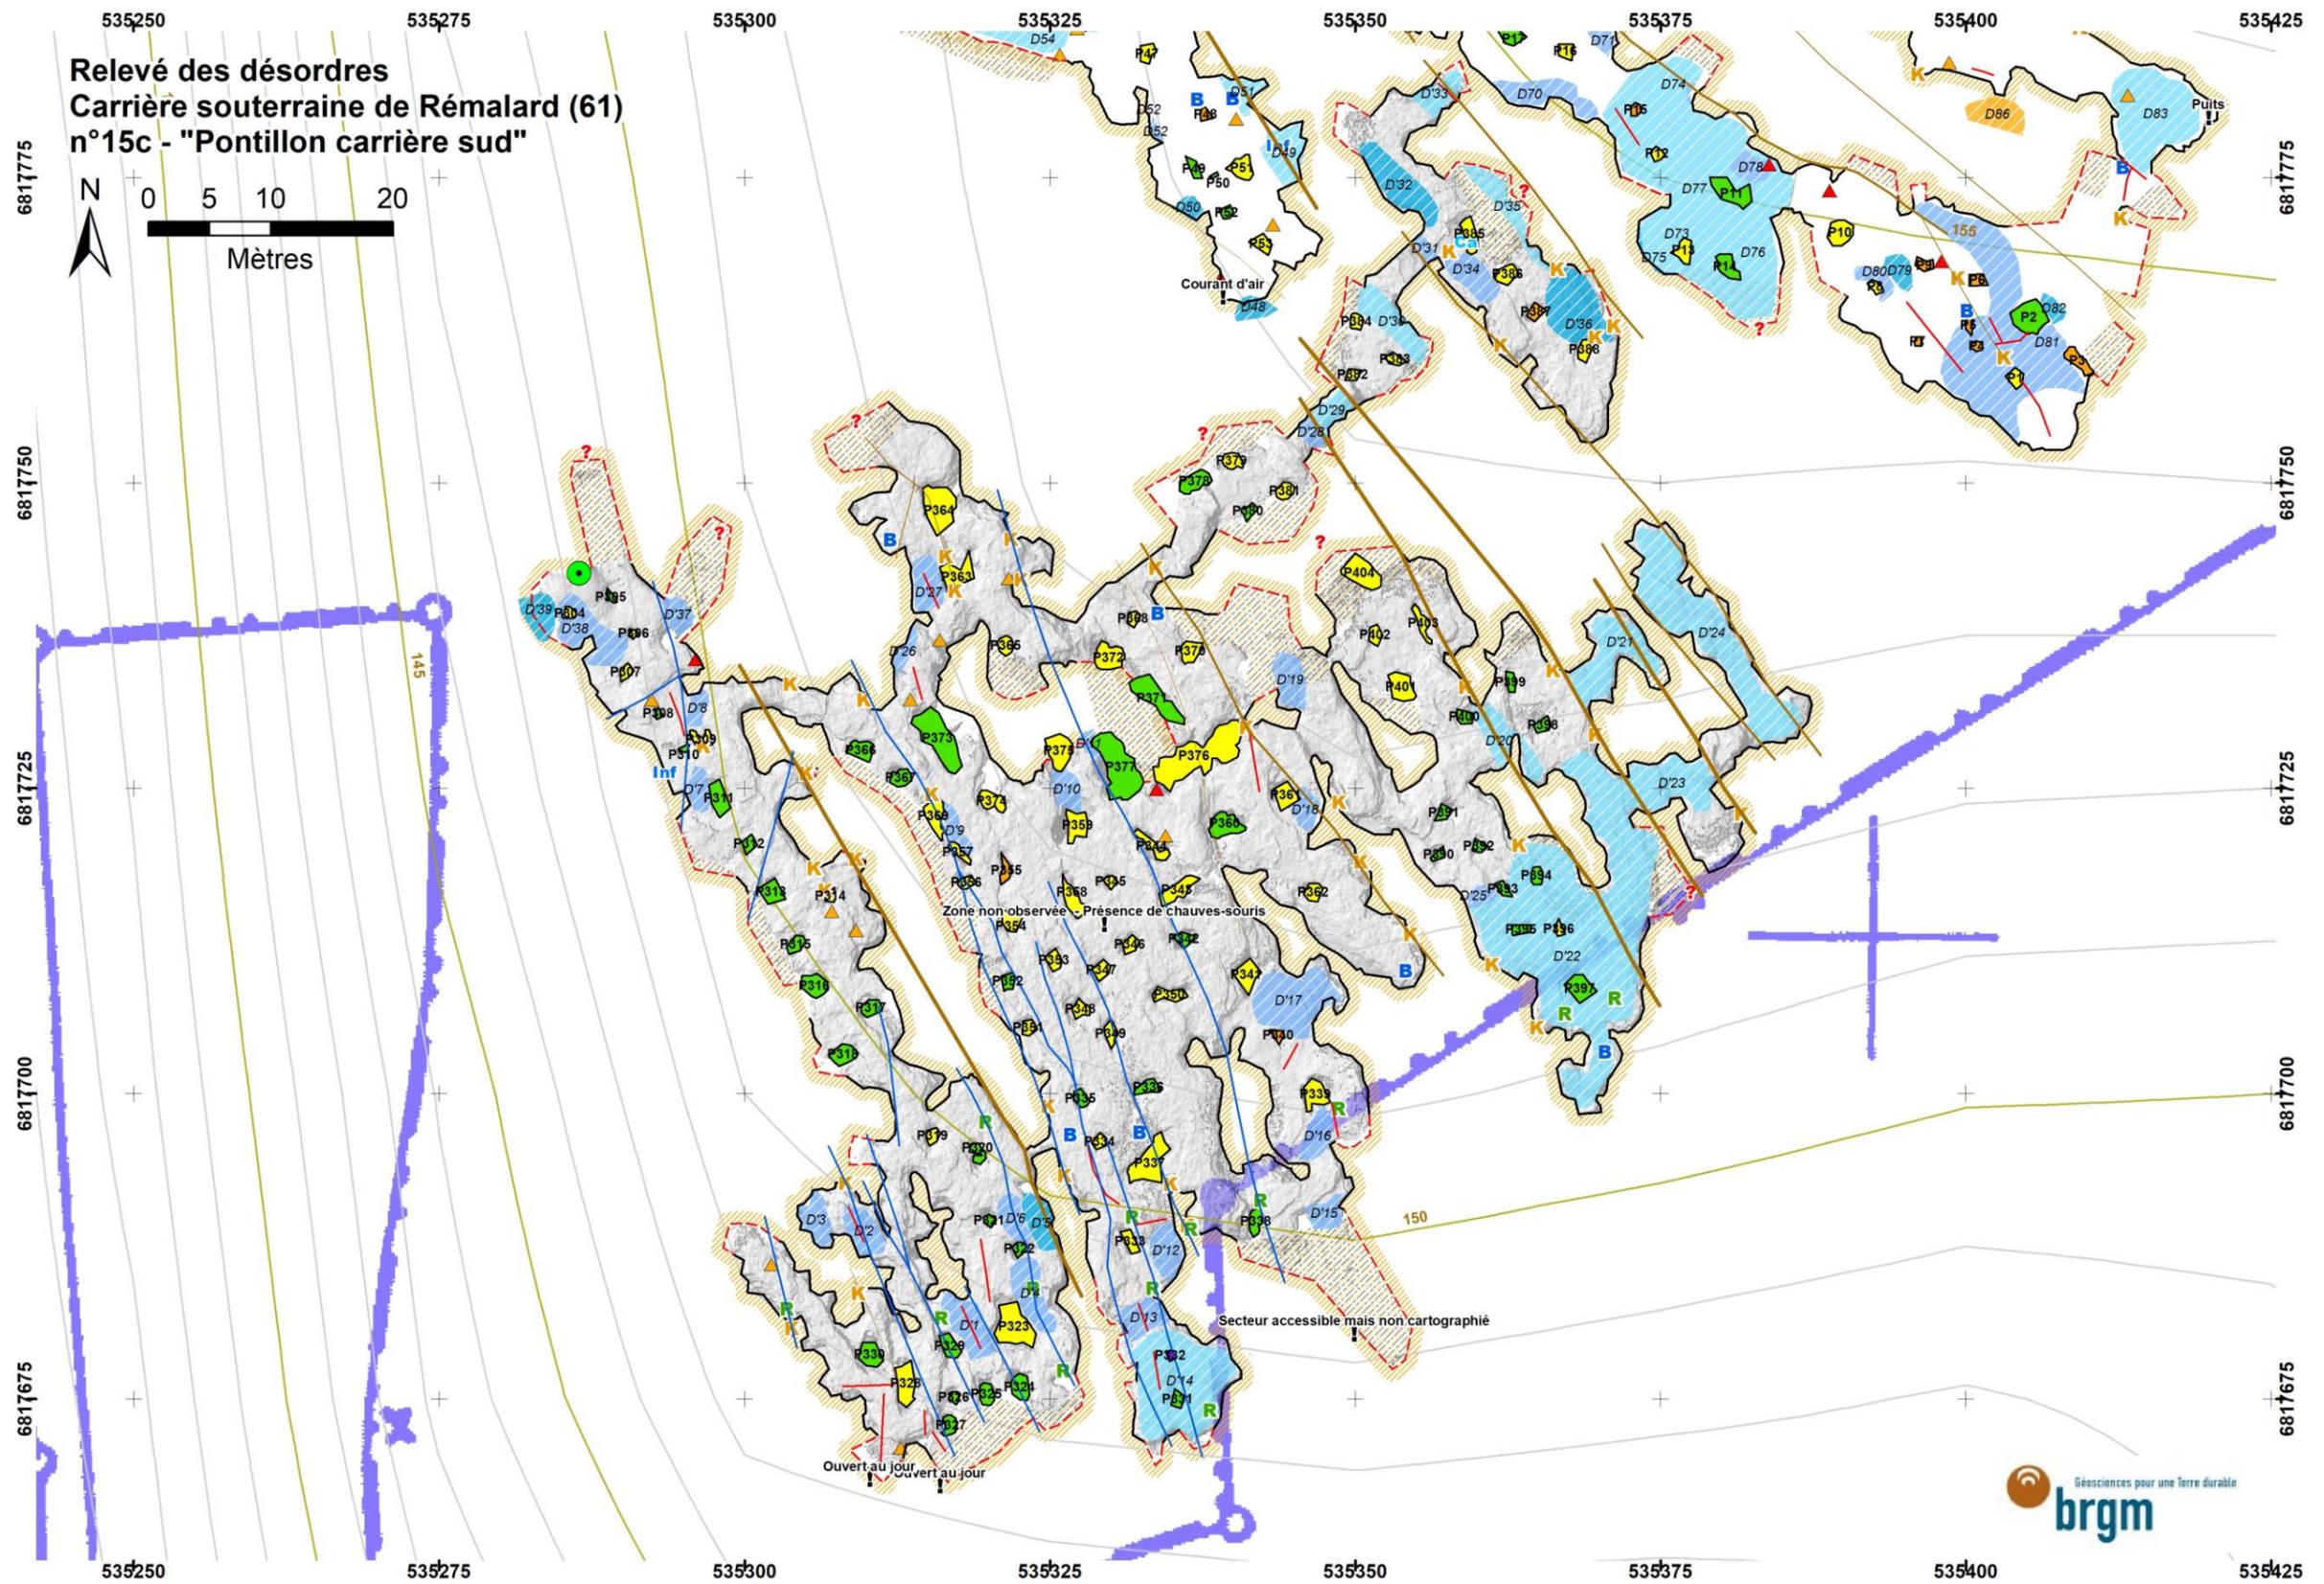
Illustration 26 : Plan de relevé des désordres de la carrière souterraine de Rémalard « Pontillon » - carrière sud (n°15c)

La majorité des piliers identifiés dans la carrière « sud » sont fracturés mécaniquement. La partie centrale de cette carrière (secteur E sur l'illustration 12) correspond au point le plus « sensible » vis-à-vis de la stabilité des piliers puisque tous les piliers de ce secteur présentent des sections réduites et tous sont affectés de fractures mécaniques plus ou moins importantes. Deux d'entre eux sont dans un état de dégradation avancé (P340 et P355).

Cette carrière est traversée en son centre par un « faisceau » de fractures, large d'une vingtaine de mètres environ, et qui correspond à un ensemble de diaclases et de conduits karstiques comblés de matériaux argileux, d'ouverture pluridécimétrique, à pendage de 60° à 70° SO. Dans ce « faisceau », la craie est plus altérée, traversée de multiples petits conduits argileux ou limoneux. Cet état de fracturation / karstification a favorisé la présence de « zones d'instabilités diffuses », caractérisées par de nombreuses petites écaillages isolées au toit et sur les parements. D'autre part, la densité de fracturation augmente à mesure que l'on se rapproche de l'extrémité sud-ouest de la carrière, à proximité d'anciennes entrées actuellement remblayées. Ces fractures suivent toujours une orientation NNO-SSE, et sont à l'origine de décollements de 1<sup>er</sup> banc, voire de chutes de toit.

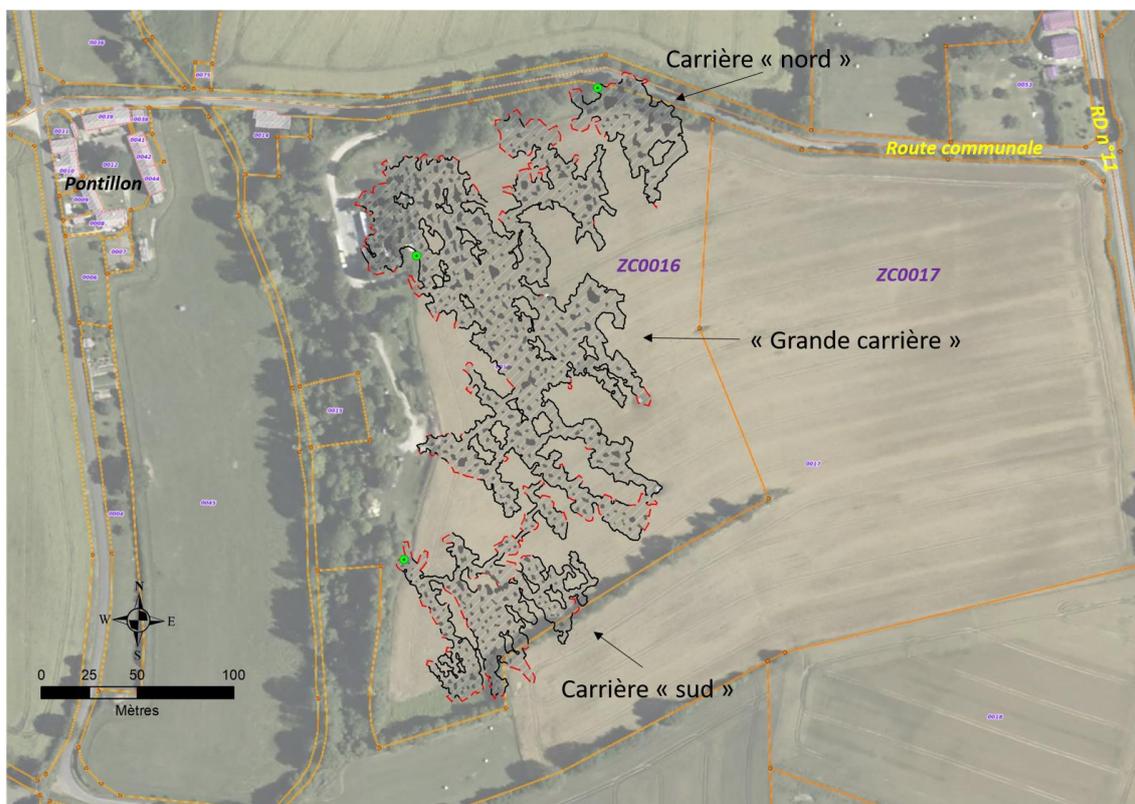
Illustration 8 : Environnement de surface de la carrière souterraine de Pontillon (avec ses trois « sous-carrières ») sur l'orthophoto et le cadastre (IGN). Les limites en tiretés rouges correspondent à des limites supposées, au-delà desquelles des vides non cartographiés existent vraisemblablement. Les différentes entrées sont représentées par les points verts

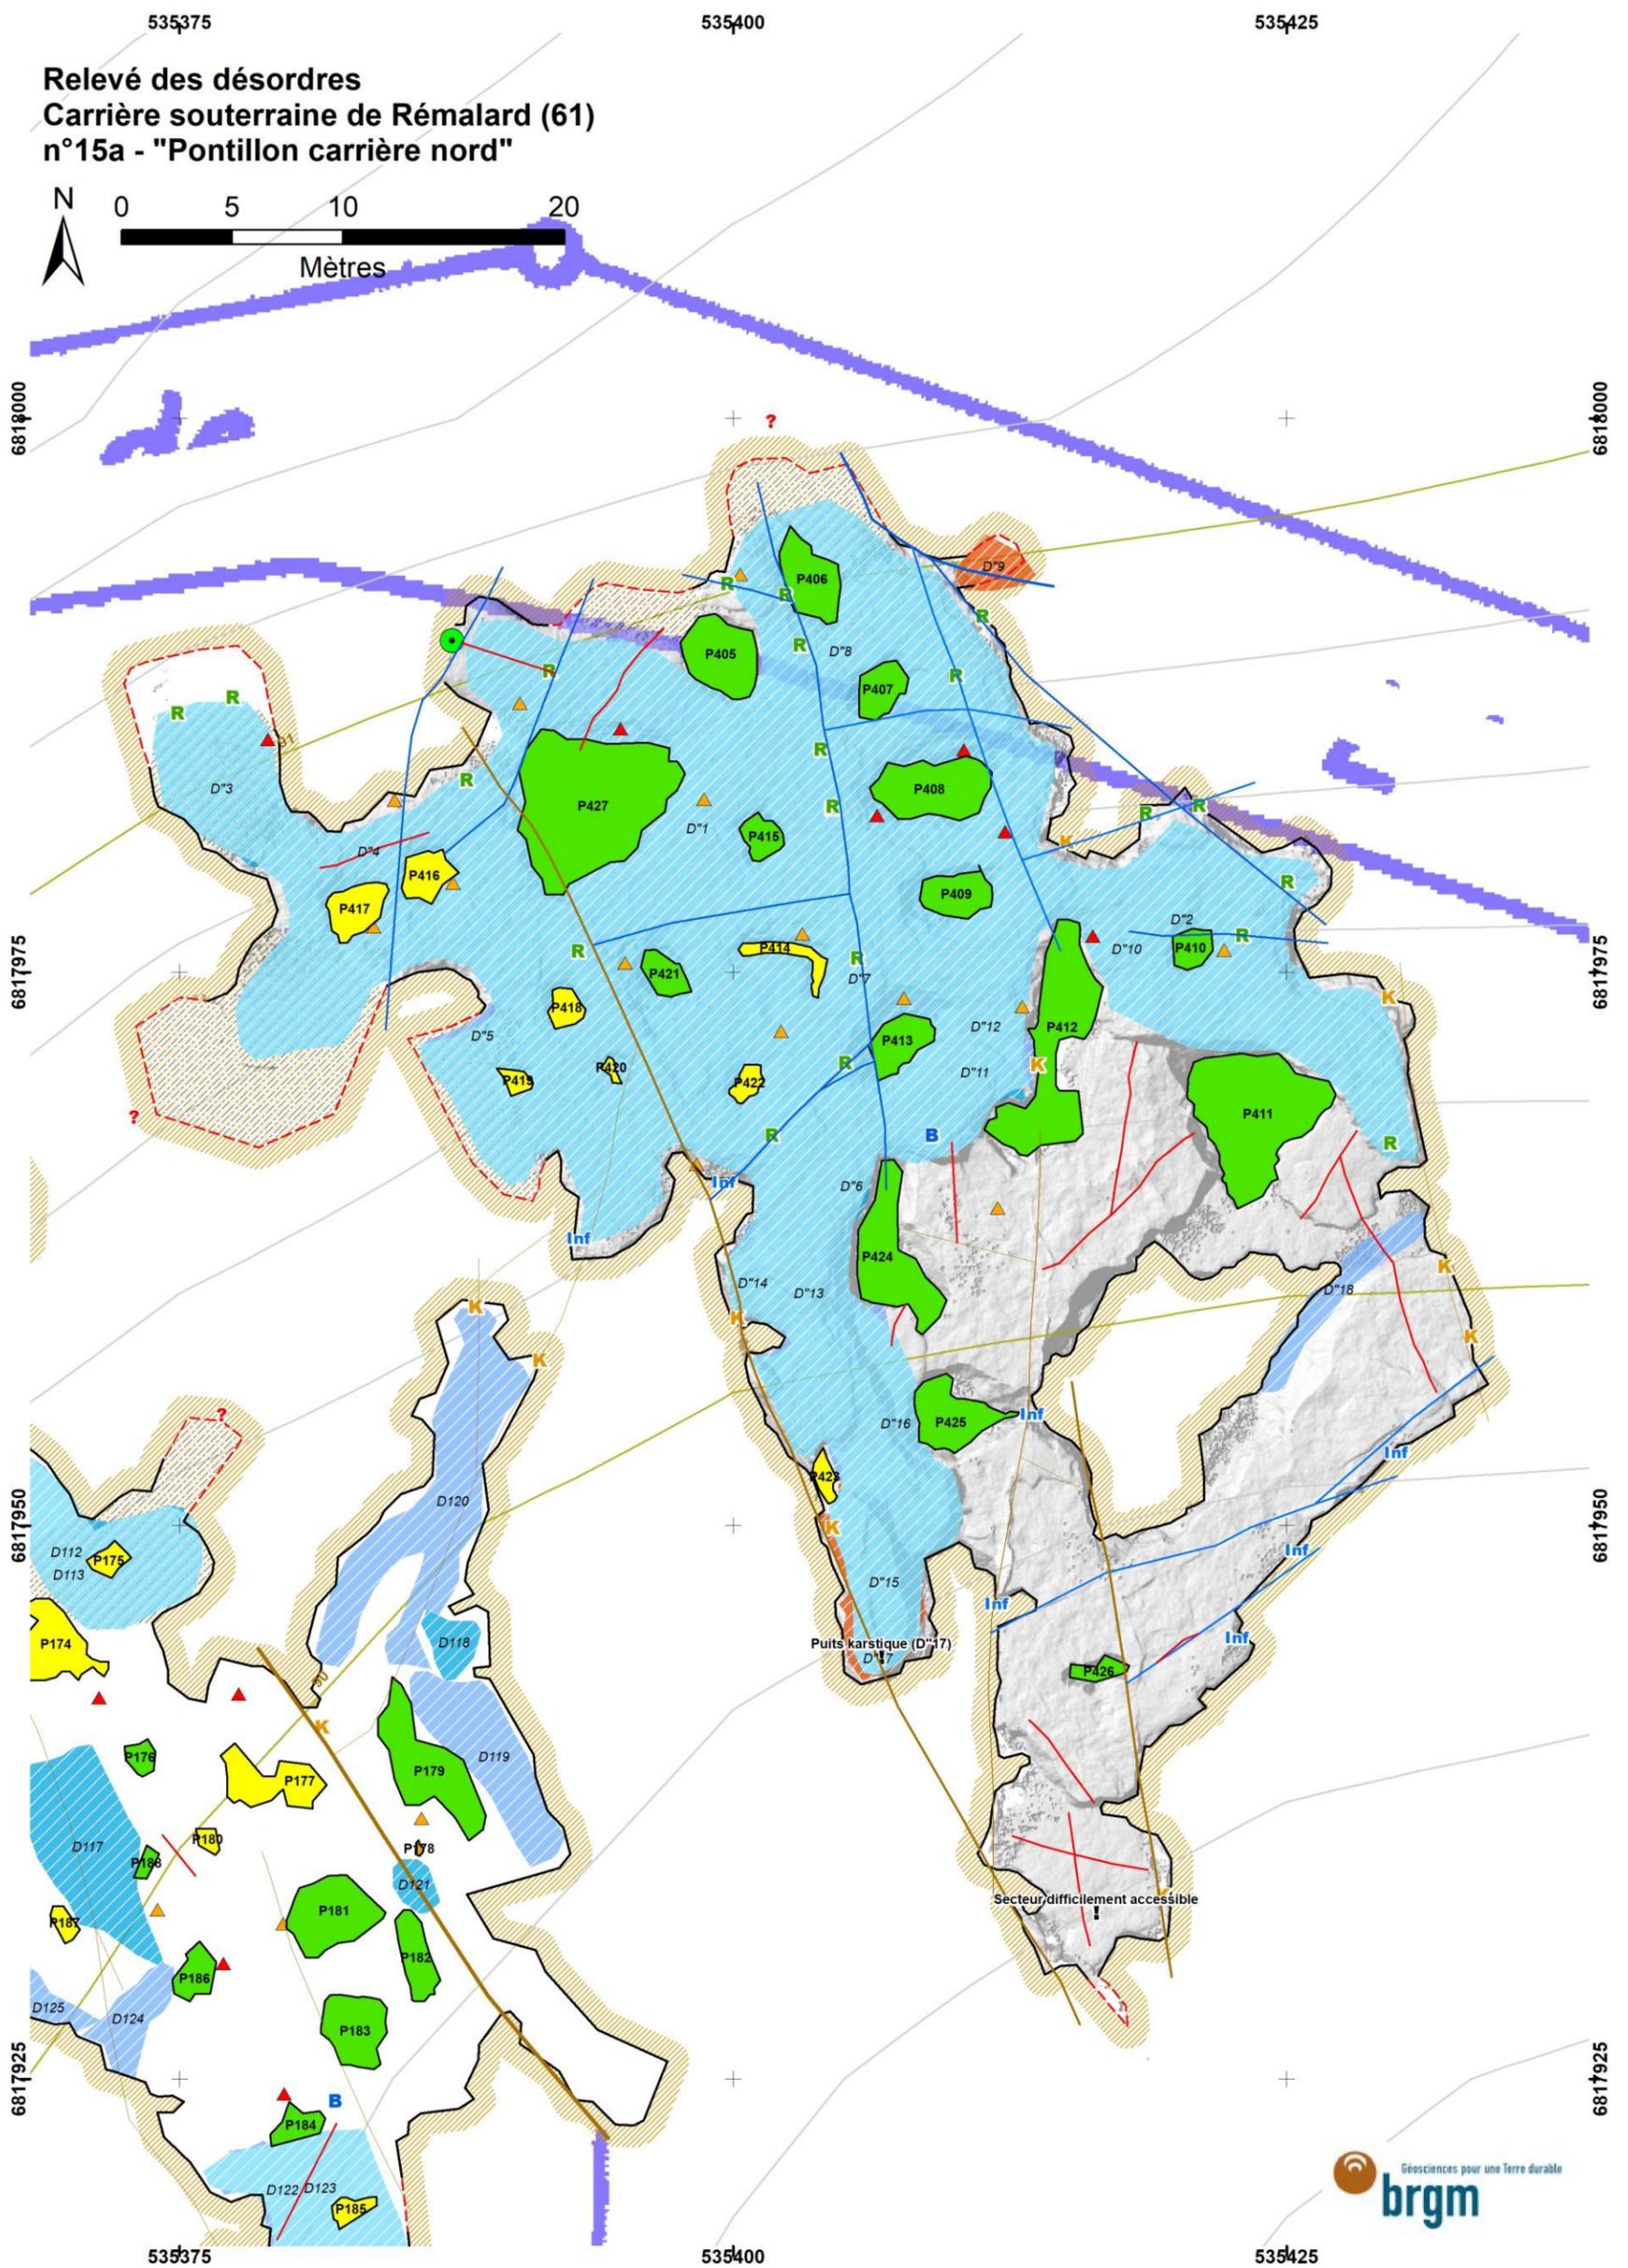
Illustration 24 : Plan de relevé des désordres de la carrière souterraine de Rémalard « Pontillon » - carrière nord (n°15a)

Les « points sensibles » identifiés dans les trois carrières souterraines sont essentiellement liés à la présence de piliers en mauvais état. Il s'agit de 5 secteurs (nommés A à E – cf. c) qui regroupent plusieurs piliers voisins très fracturés mécaniquement, écaillés ou en diablo. Dans ces secteurs, la ruine de l'un des piliers entraînerait très probablement la ruine des piliers alentours, ce qui pourrait favoriser l'occurrence de désordres en surface (affaissements ou effondrements, voire effondrement généralisé).

- La présence de cinq secteurs où se côtoient plusieurs piliers de section réduite, très fracturés mécaniquement ou en état de « post-rupture ». La ruine de l'un de ces piliers entraînerait probablement des dommages sur les piliers alentours, ce qui pourrait engendrer des instabilités en surface (affaissement, effondrement localisé et/ou généralisé) ;

- o L'évolution des piliers qualifiés de très fracturés (en orange sur le plan du diagnostic), et particulièrement ceux situés dans les secteurs A à E ;

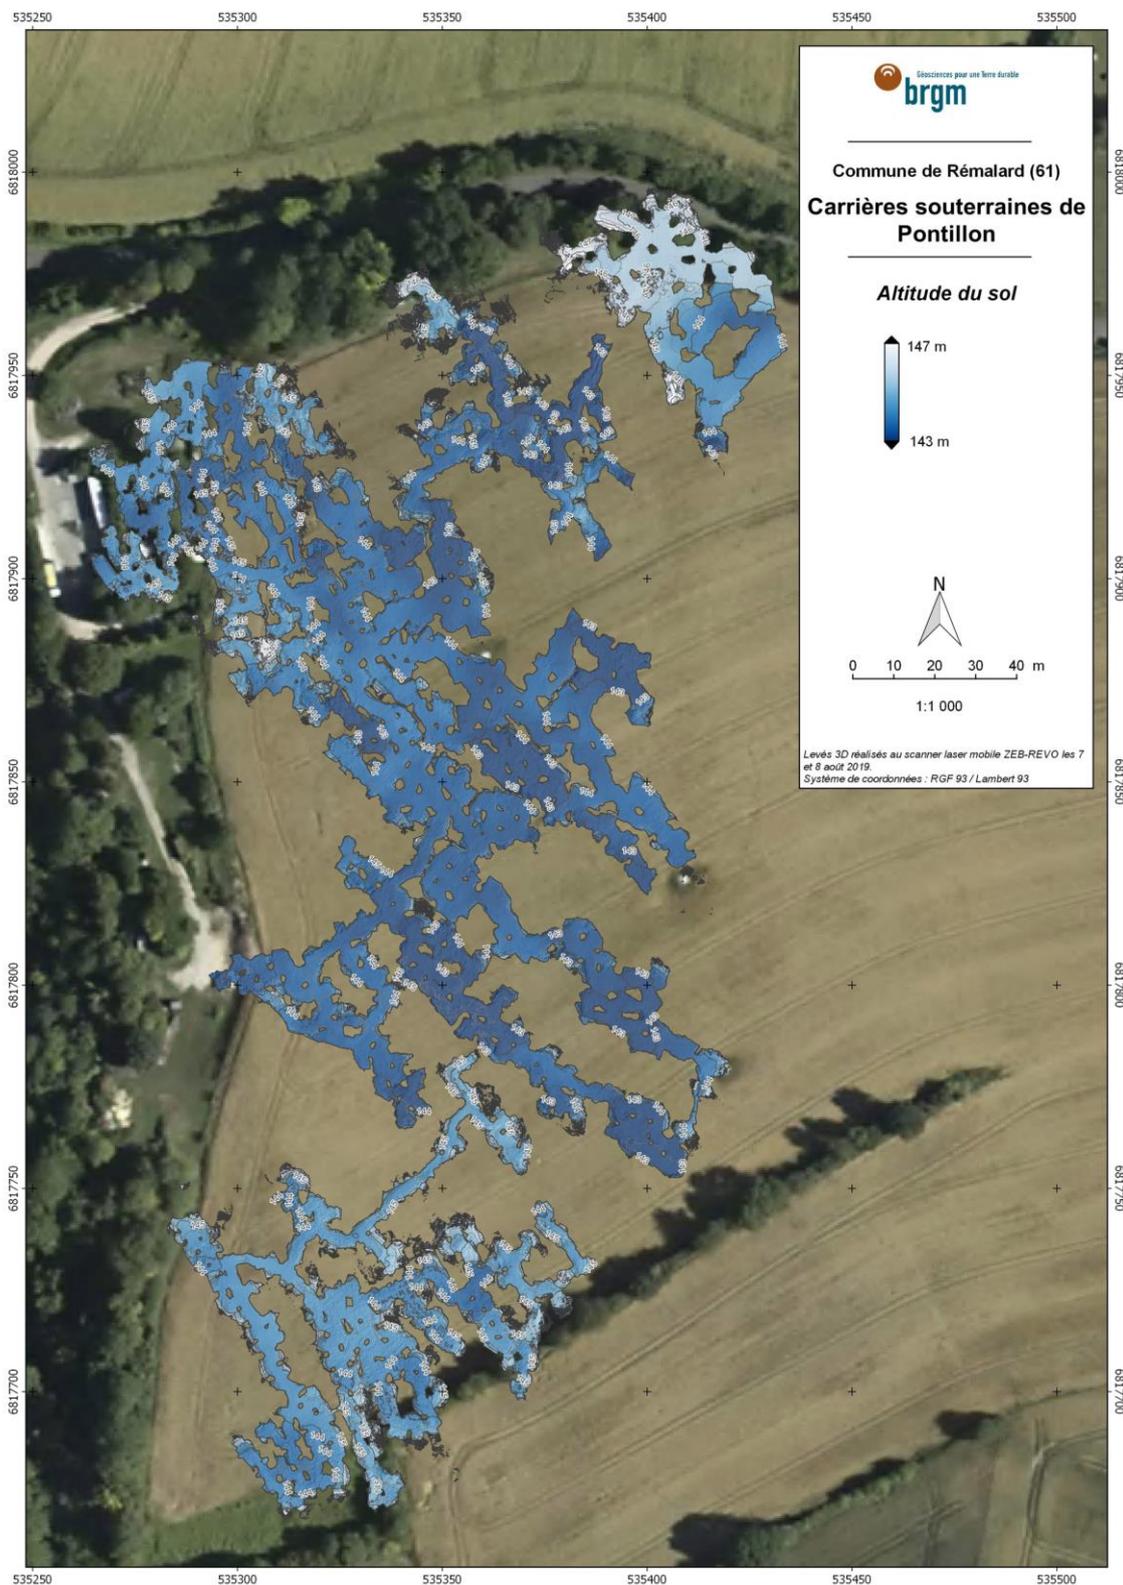
Annexe 5 : Cartographie de l'épaisseur de recouvrement au niveau de la route communale

- D'être particulièrement vigilant sur l'apparition de tassements, fissures, affaissements ou effondrements sur la petite route qui relie la RD11 au bourg de « Pontillon ». Les épaisseurs de recouvrement y sont faibles (de l'ordre de 3 à 4 m), et la présence de galeries inaccessibles est très probable. L'occurrence de mouvements de terrain dans ce secteur à plus ou moins court terme n'est donc pas à exclure. En cas de mouvement de terrain, les services de l'Etat devront en être directement informés pour prendre les mesures qui s'imposent (investigations complémentaires, travaux de confortement, sécurisation etc.) ;
